Untersuchungsbericht

Unfall mit dem Hubschrauber der Type Eurocopter EC 135 T2+,
am 23.05.2019, um ca. 10:00 Uhr UTC im alpinen Gelände,
Gemeinde St. Anton am Arlberg, A-6580, Tirol
GZ.: 2022-0.101.953

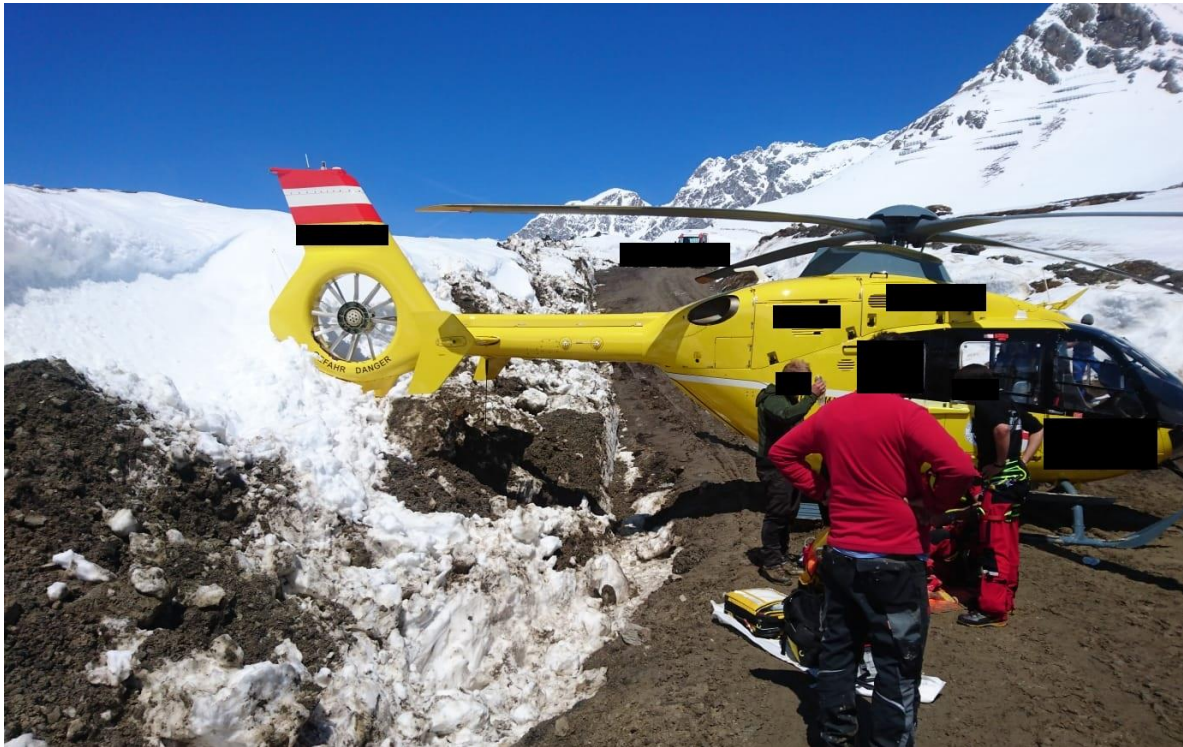
Durch die Drehbewegung streifte der Hubschrauber mit dem Fenestron eine Böschung und kam in der Folge nach erneuter Kollision mit einer Schneewand zum Stillstand. Der Pilot konnte zur Notversorgung aus dem Cockpit herausgezogen und auf eine Liege gelegt werden. Der tonische Krampfzustand dauerte noch ca. 2-3 Minuten.

Durch die Drehung des Hubschraubers um die Hochachse (ca. 270°) entstand ein Schaden am Fenestron, sowie dessen Gehäuse (Tail Bumper und Fenestron Structure).

Abbildung 1 Endlage und Schaden am Luftfahrzeug

Das Heck des Hubschraubers kollidierte letztendlich in einer Schneewand, was zu einer Beschädigung des Fenestrans führte und die Drehbewegung des Hubschraubers stoppte. Dem Flugretter gelang es daraufhin, die Triebwerke abzustellen.
