Vereinfachter Untersuchungsbericht

Unfall mit dem Hubschrauber der Type Robinson R22 Beta,
am 21.03.2003, um ca. 10:25 Uhr UTC am Flugplatz Vöslau,
Gemeinde Kottlingbrunn, A-2542, Niederösterreich
GZ.: 2023-0.429.410

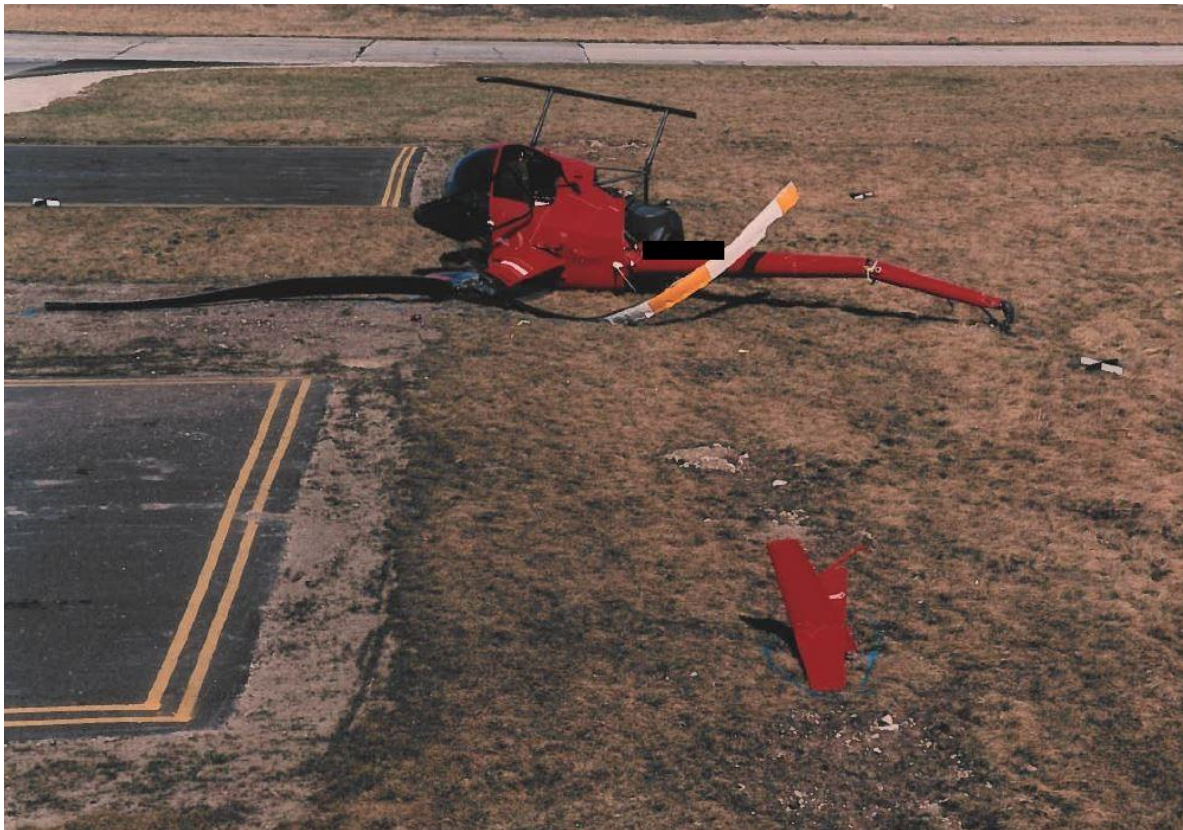
Am 21.03.2003 um 10:25 startete der Flugschüler mit dem Fluglehrer mit dem Hubschrauber Robinson R22 Beta am Flugplatz Vöslau von einem Hangarvorfeld zu einem Übungsflug. In einer Flughöhe von ca. 1-2 m über Grund wurde der Hubschrauber im Zuge einer Drehbewegung nach rechts versetzt. Trotz des Eingreifens des Fluglehrers konnte der Hubschrauber nicht mehr unter Kontrolle gebracht werden. Der Hubschrauber setzte in Schräglage in einer Wiese nahe des Startplatzes auf, kippte nach links um und kam ca. 5,6 m vom Startplatz entfernt zum Stillstand. Beide Piloten waren angegurtet und konnten sich aus eigener Kraft aus dem Wrack befreien. Der Flugschüler erlitt eine leichte Verletzung an der Stirn und wurde nach einer Untersuchung in einem Spital in häusliche Pflege entlassen. Der Fluglehrer blieb unverletzt. Am Hubschrauber entstand Totalschaden.

Das Luftfahrzeug wurde zerstört.

Abbildung 1 Hubschrauberwrack am Unfallort
