UNTERSUCHUNGSBERICHT

FLUGUNFALL MIT DEM Luftfahrzeug der Type Cessna 550 Bravo am 03.09.2015 um ca. 10:27 Uhr UTC auf dem Flughafen Wien-Schwechat

GZ. BMVIT-85.230/0001-IV/BAV/UUB/LF/2016

**Sicherheitsuntersuchungsstelle des Bundes,
Bereich Zivilluftfahrt**

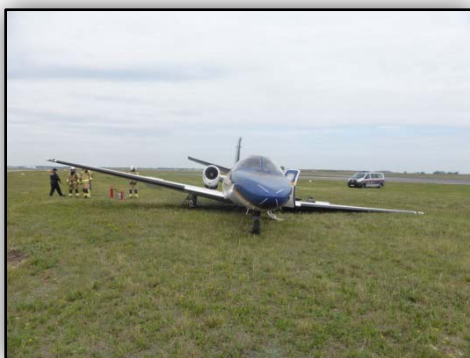
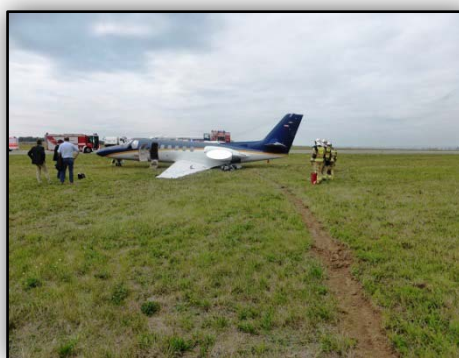
Unfallstelle zwischen den Rollwegen B5 und B6 Quelle: SUB, Flughafen Wien-Schwechat

Die Ausrichtung des Luftfahrzeuges in dessen Endlage betrug ca. 176°. Trotz der hohen strukturellen Belastungen aufgrund des Unfalles hielt die Luftfahrzeugzelle den Belastungen stand und zerbrach nicht. Die linke Tragfläche war auf der Tragflächenunterseite auf eine Länge von ca. 218 cm, von der Tragflächenspitze einwärts gemessen, aufgrund der Bodenberührungen beschädigt. Etliche Nietverbindungen waren durchgeschliffen, einzelne Beplankungsteile der Tragflächenunterseite nach oben hin eingedellt. Die bei der Landung ausgefahrene untere Bremsklappe der linken Tragfläche wurde eingedrückt sowie teilweise weggerissen. Der Tank der linken Tragfläche wies an der Tragflächenunterseite hinter der Tankentlüftung ein Loch in der Größe von ca. 4 x 2 cm auf. Aus diesem trat Kraftstoff aus. Das linke Hauptfahrwerk, welches gänzlich eingefahren war, wurde bei der Landung nicht beschädigt. Das rechte Hauptfahrwerk sowie das Bugfahrwerk waren ausgefahren und unbeschädigt.

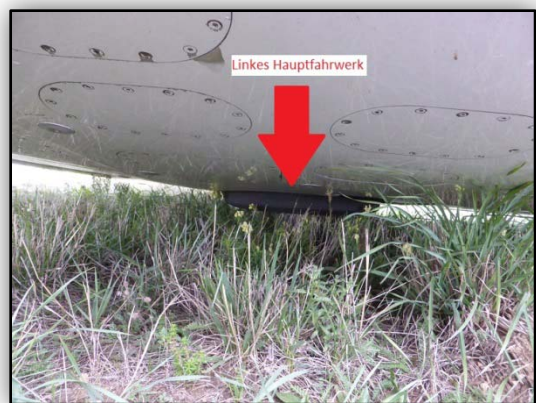
Linkes Hauptfahrwerk wurde vollständig eingefahren vorgefunden Quelle: SUB sowie Flughafen Wien-Schwechat

Die Flughafenfeuerwehr hob die linke Tragfläche unter Zuhilfenahme von Bergungsausrüstung und einem Mobilkran an. Dem zweiten Techniker gelang es kurz darauf, das linke Hauptfahrwerk im Fahrwerksschacht manuell zu entriegeln und auszufahren. Da das nun ausgefahrene linke Hauptfahrwerk keine sichtbaren Beschädigungen aufwies, verriegelt war und auch die anderen beiden Fahrwerke keine sichtbaren Beschädigungen aufwiesen, wurde das Luftfahrzeug in einen Werftbetrieb am Flughafen Wien mittels Flugzeugschlepper und Schleppstange gezogen.

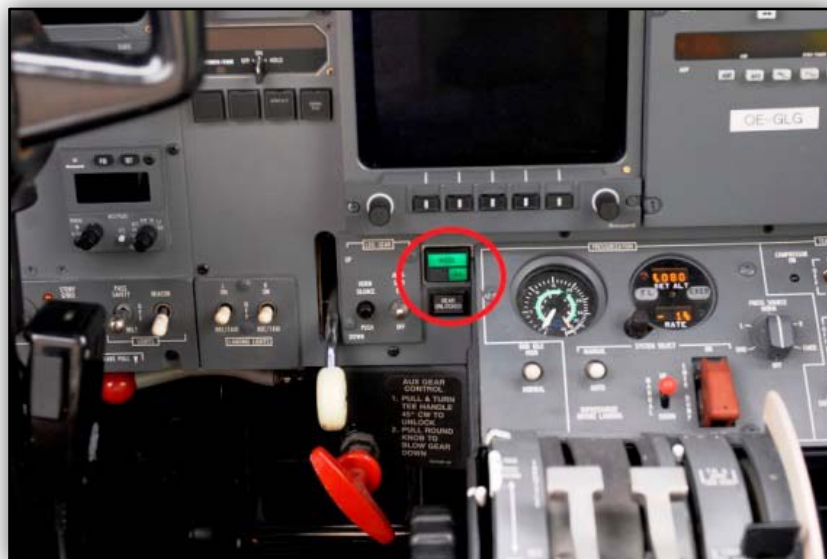
Nach Vorgaben des Luftfahrzeugherstellers wurde versucht, das Fahrwerk wieder einzufahren. Dies gelang problemlos. Im Anschluss daran wurde das Fahrwerk mehrfach aus- und eingefahren. Dabei wurde festgestellt, dass das linke Hauptfahrwerk nicht bei jedem Ausfahrzyklus auch tatsächlich ausfuhr. So waren mehrfach, aber nicht immer, das rechte Hauptfahrwerk sowie das Bugrad ausgefahren, das linke Hauptfahrwerk jedoch verharrte im eingefahrenen Zustand.

Linkes Hauptfahrwerk bleibt eingefahren, obwohl „Down“ selektiert wurde und das rechte Hauptfahrwerk als auch das Bugfahrwerk ausgefahren waren. Quelle: SUB

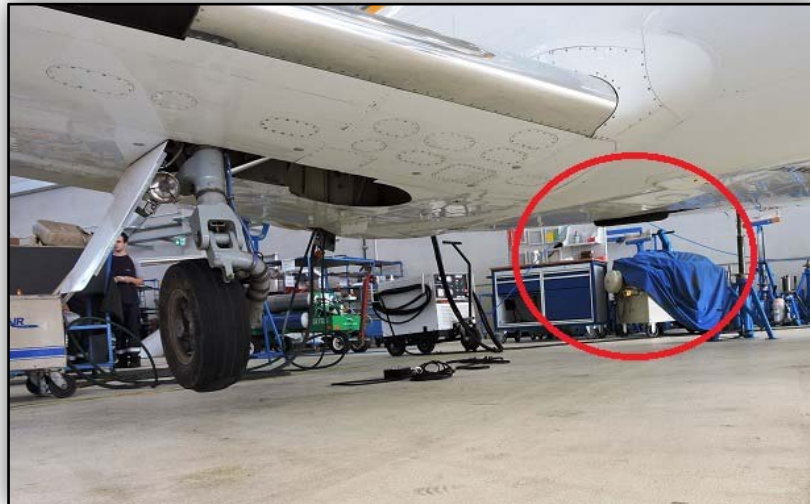
Linkes Hauptfahrwerk bleibt eingefahren, obwohl „Down“ selektiert wurde und das rechte Hauptfahrwerk als auch das Bugfahrwerk ausgefahren waren. Quelle: SUB

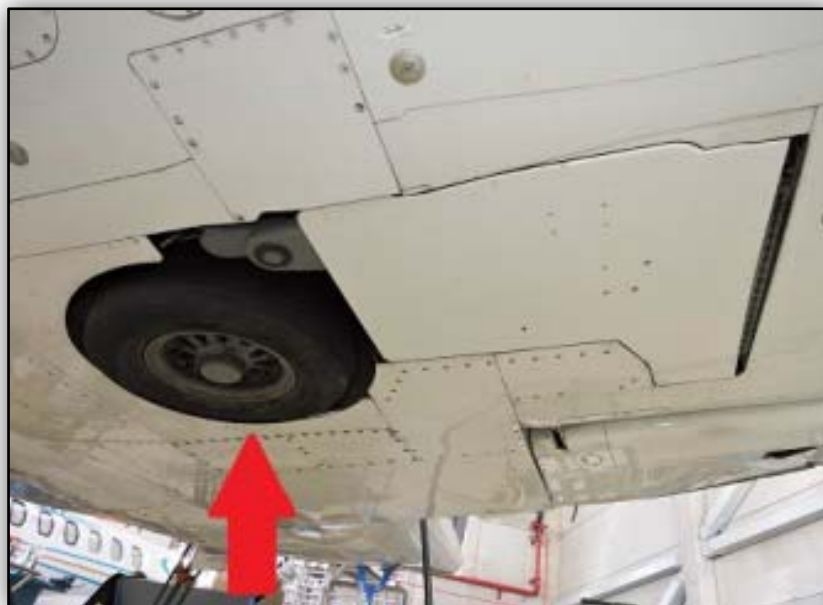
Linkes Hauptfahrwerk bleibt eingefahren, obwohl „Down“ selektiert wurde und das rechte Hauptfahrwerk als auch das Bugfahrwerk ausgefahren waren. Quelle: SUB

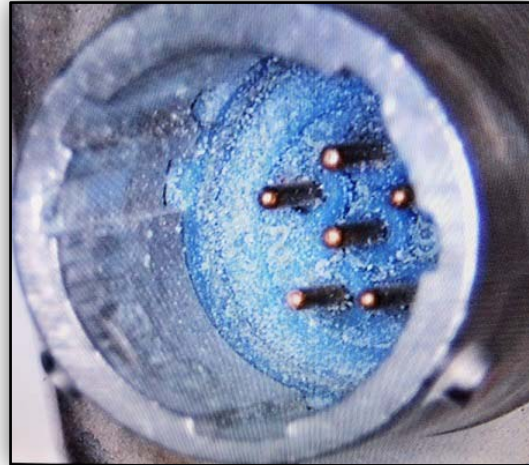
Im Bereich des Steckkontaktes am Downlock Sensor waren Schmutz und Korrosion vorhanden. Auch an anderen Sensoren war Korrosion vorhanden, jedoch in geringerem Ausmaß.

Steckkontakt an der Aussenseite Downlock Sensors Quelle: SUB

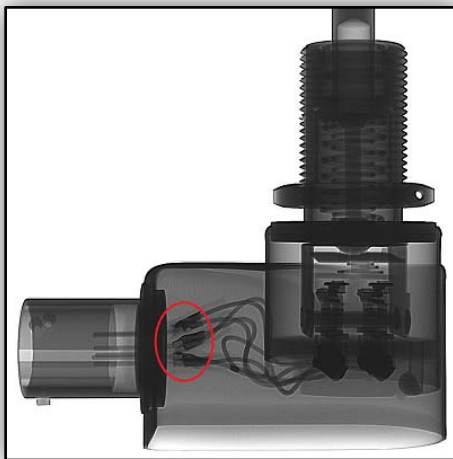
Dabei wurde ersichtlich, dass auch im Inneren des Downlock Sensors an einigen Kontaktstellen massiv Korrosion vorhanden war. Die Korrosion war teilweise bereits so weit fortgeschritten, dass einzelne Kontakte nur noch in geringem Maße existent waren.

Röntgenuntersuchung des Downlock Sensors Quelle: SUB

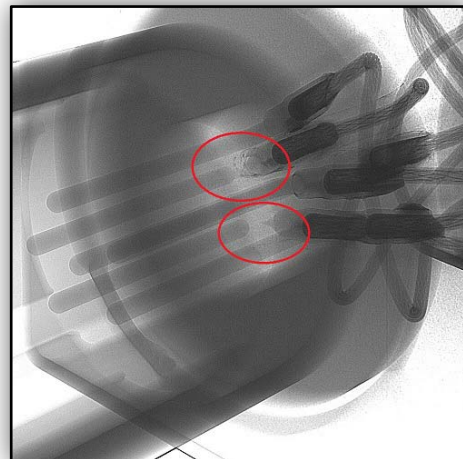
Detailaufnahme der fortgeschrittenen Korrosion der Downlock Sensors Quelle: SUB

Die Korrosion des Downlock Sensors sowie die teilweise Funktionsunfähigkeit war jedoch nicht unfallrelevant.

Die Verkabelung sowie die Sensoren der Fahrwerke unterliegen gemäß dem Luftfahrzeughersteller in Bezug auf ihre sichere Verwendbarkeit keinerlei zeitlich befristeter Auflagen. Diese Bauteile werden erst dann erneuert, wenn diese funktionsuntüchtig geworden sind. Im Zuge des Flugunfalles mit einem Luftfahrzeug der Type Cessna 550 Bravo wurde der Downlock Sensor des linken Hauptfahrwerks nach Herstelleranweisung sowie zusätzlich mittels Röntgenuntersuchung überprüft. Mit dem Ergebnis, dass im Inneren des Downlock Sensors an einigen Kontaktstellen massiv Korrosion vorhanden war. Die Korrosion war teilweise bereits so weit fortgeschritten, dass einzelne Kontakte nur noch in geringem Maße existent waren. Dies führte zu einer teilweisen Funktionsstörung des Downlock Sensors.

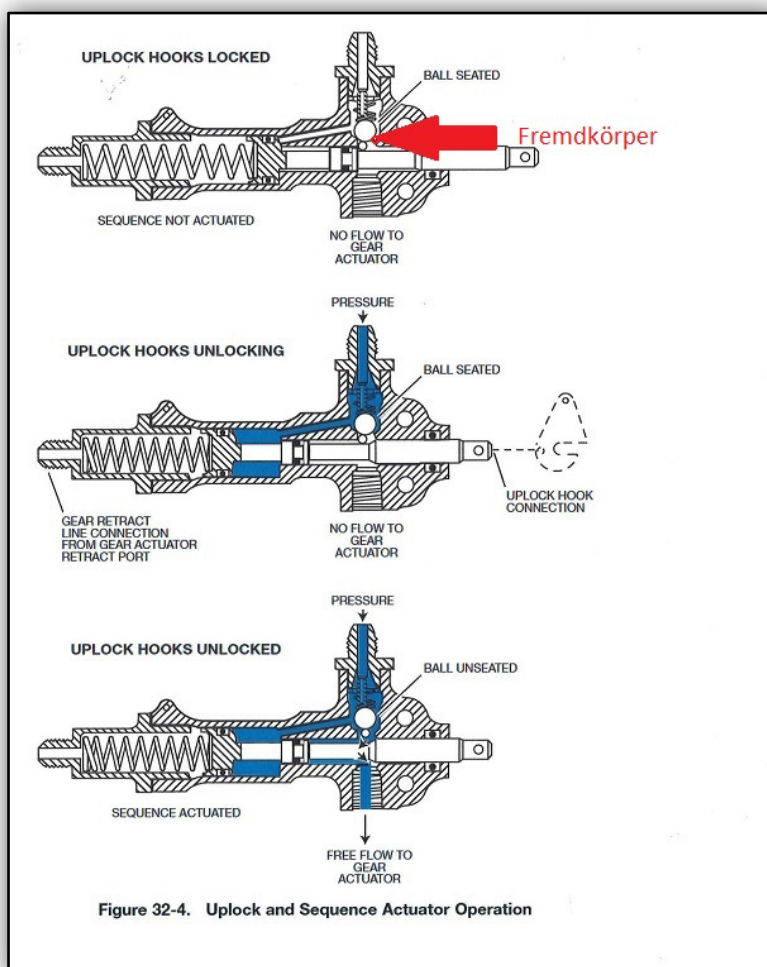
Figure 32-4. Uplock and Sequence Actuator Operation

Zwischen Ventilsitz und Kugel des federbelasteten Kugelrückschlagventils wurde ein Fremdkörper gefunden. Bei diesem Fremdkörper handelte es sich um ein zylindrisches Metallteil mit einer Länge von ca. 3 mm und einem Durchmesser von ca. 1 mm. Dieser Fremdkörper bewirkte, dass das Rückschlagventil nicht wie vorgesehen geschlossen war und Hydraulikflüssigkeit direkt zum Fahrwerkszylinder geleitet wurde, ohne die Kolbenstange zu bewegen. Dadurch, dass die Kolbenstange des Fahrwerksteuerventils nicht bewegt wurde, wurde auch der mechanische Entriegelungshaken des linken Fahrwerks nicht angesteuert – das Fahrwerk fuhr nicht aus.

Funktionsweise Fahrwerksteuerventil und Markierung, wo der Fremdkörper gefunden wurde.

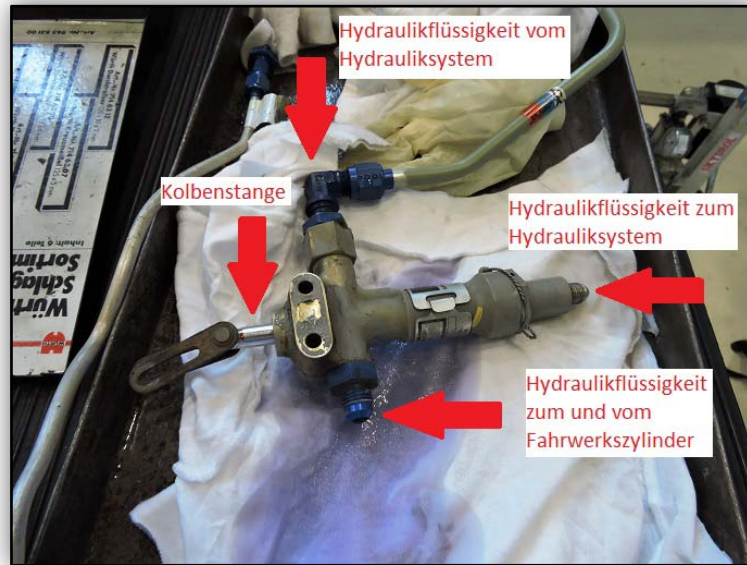
Funktionsüberprüfung des Fahrwerksteuerventils. Kolbenstange bewegt sich nicht, Hydraulikflüssigkeit wird direkt an den Fahrwerkszylinder weitergeleitet. Quelle: SUB

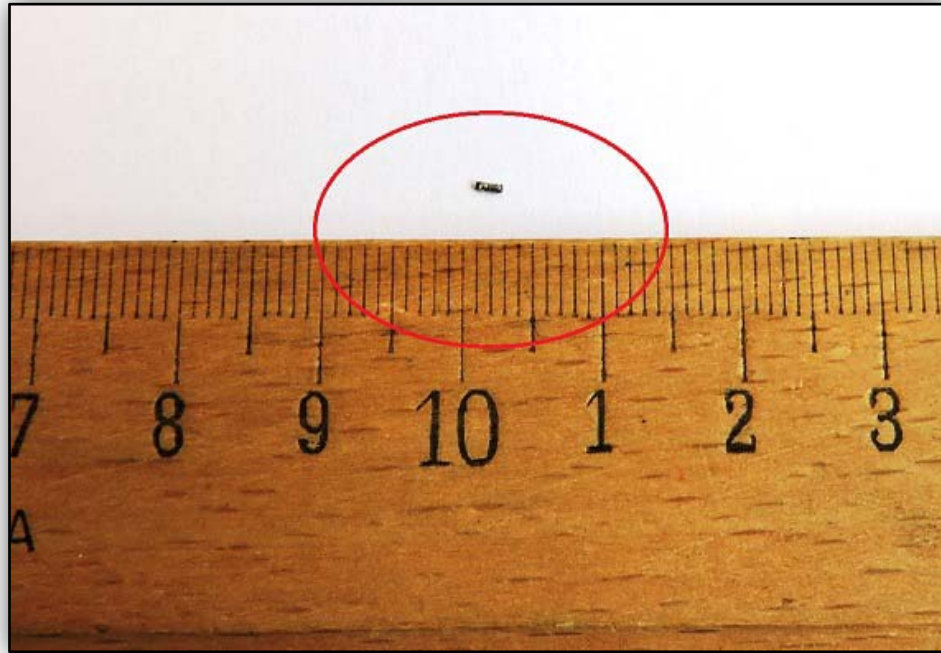
Fremdkörper, welcher im Fahrwerksteuerventil gefunden wurde Quelle: SUB
