# Abschlussbericht

Unfall mit dem Motorsegler der Type Duo Discus T,  
am 30.08.2022, um ca. 09:58 Uhr UTC, auf einer Wiese,  
Gemeinde 2663 Rohr im Gebirge, Bezirk Wiener Neustadt-Land,  
Niederösterreich  
GZ: 2023-0.584.893

## **Untersuchungsbericht**

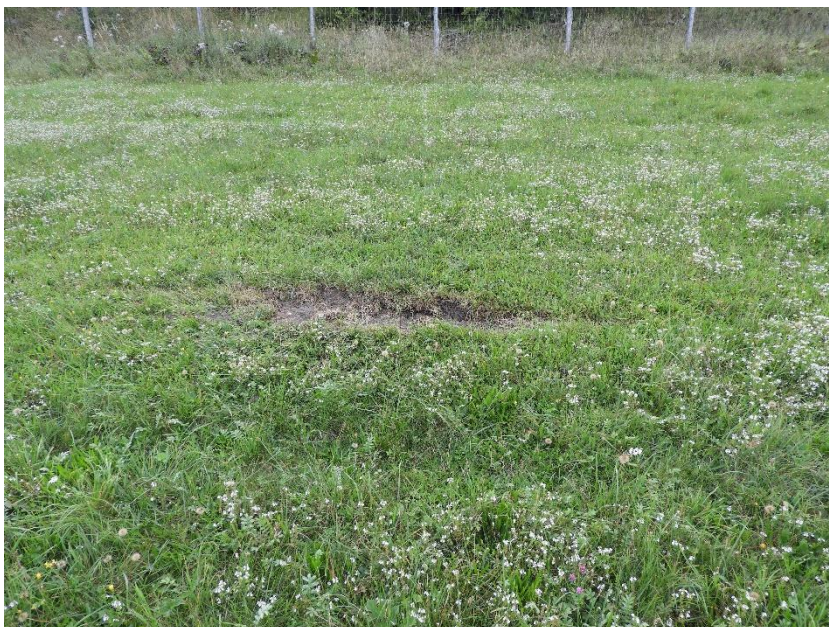
Abbildung 2: Flurschaden am Aufsetzpunkt

Es entstand geringer Flurschaden (siehe Abbildung 2).

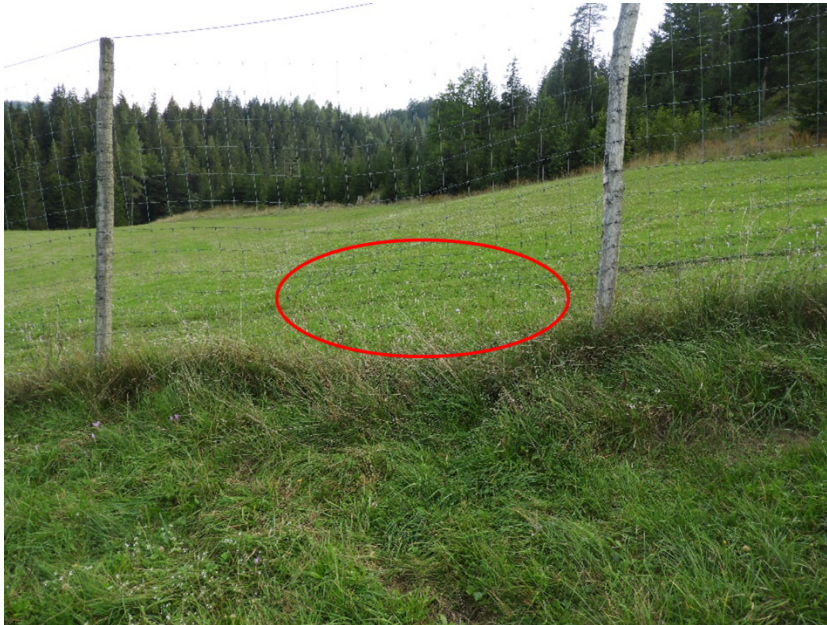
Abbildung 3: Loch im Zaun

Das Luftfahrzeug riss mit dem Rumpf ein ca. 50 x 30 cm großes Loch in den Wildzaun, welcher sich im südlichen Bereich der Landewiese befand (siehe Abbildung 3).

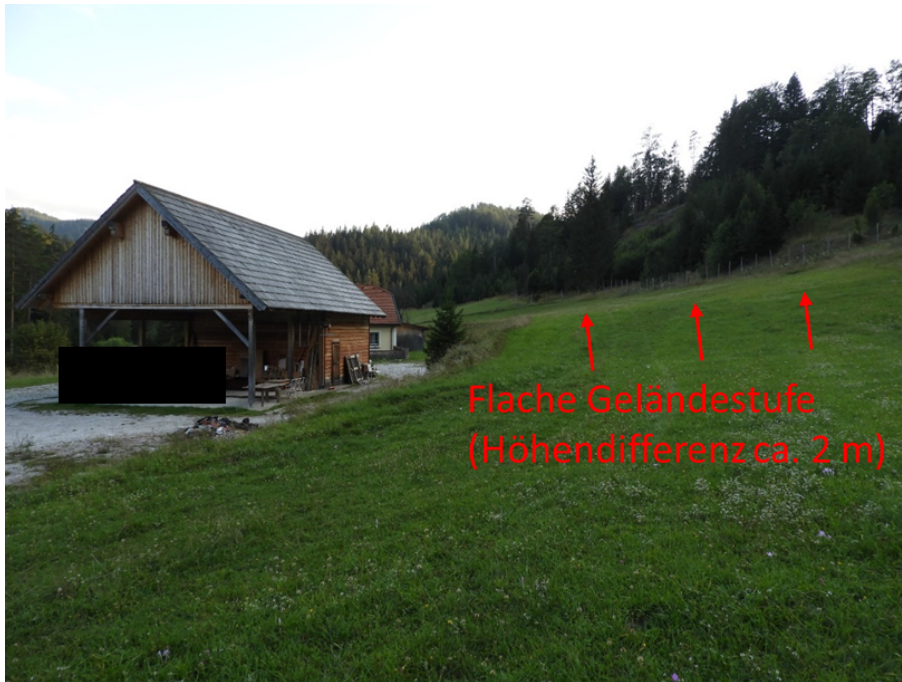
Abbildung 16: Blick auf die Wiese in südsüdwestliche Richtung

Östlich der Wiese befinden sich zwei vereinzelt stehende Bäume und zwei Häuser, deren Fundamente sich aufgrund einer Geländestufe deutlich unter der Wiesenebene befinden. Südlich und westlich der Wiese wird das Grundstück von einem Weidezaun begrenzt. Im nördlichen Bereich befindet sich eine ca. 2 m hohe, flach verlaufende Geländestufe (siehe Abbildung 16).

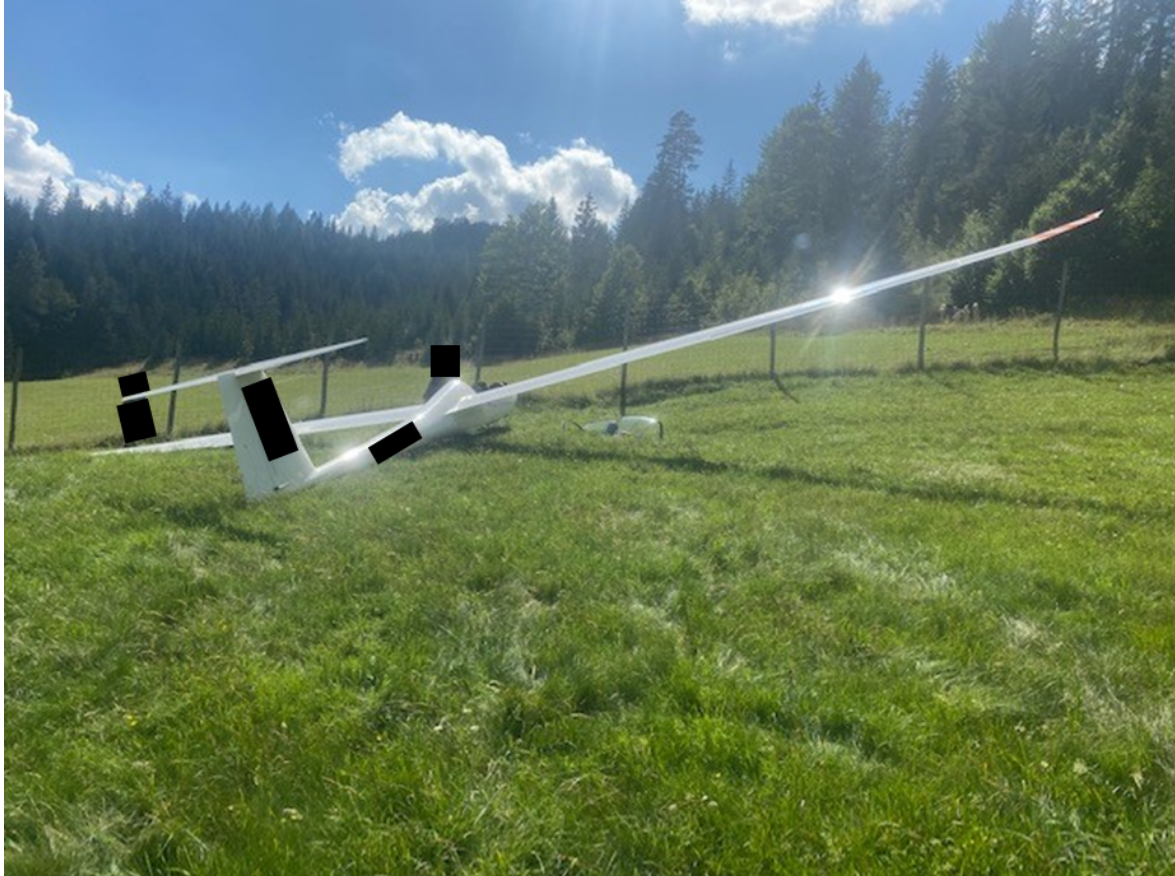
Abbildung 21: Endlage des verunfallten Luftfahrzeugs

Das verunfallte Luftfahrzeug blieb ganz, die Endlage ist in Abbildung 21 abgebildet.

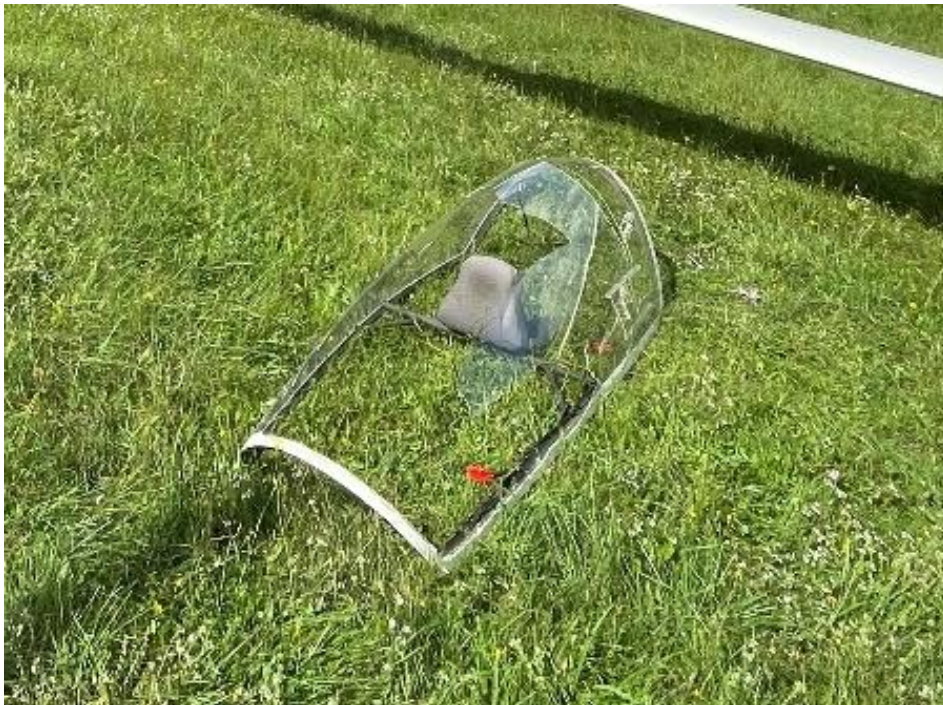
Abbildung 22: Zerborstene Kabinenhaube

Teile der zerborstenen Kabinenhaube, welche in Abbildung 22 dargestellt ist, drangen bei der Kollision mit dem Zaun aus der Kabine des Luftfahrzeugs. Der vordere Bereich des Rumpfs wurde durch das Zaungeflecht zerkratzt (siehe Abbildung 23). Die Tragflächen wurden bei der harten Landung strukturell beschädigt. Weiters kam es bei der Kollision mit den Zaunpfosten zu Beschädigungen der linken Tragfläche (siehe Abbildung 24 und Abbildung 25). Das Fahrwerk wurde durch die harte Landung nicht beschädigt.

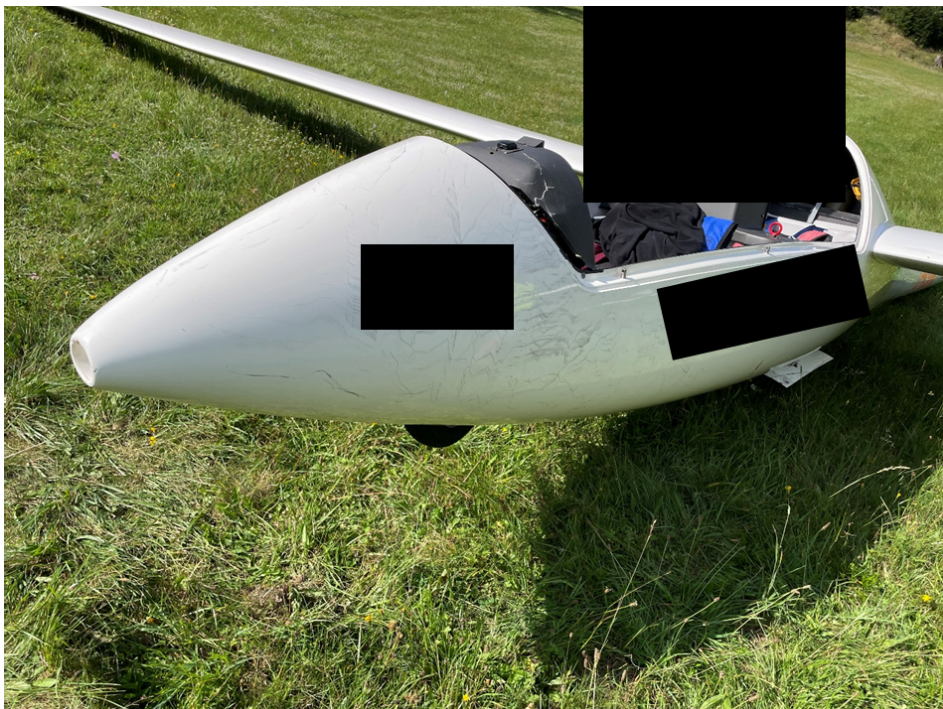
Abbildung 23: Kratzspuren vom Weidezaun im vorderen Bereich des Rumpfs

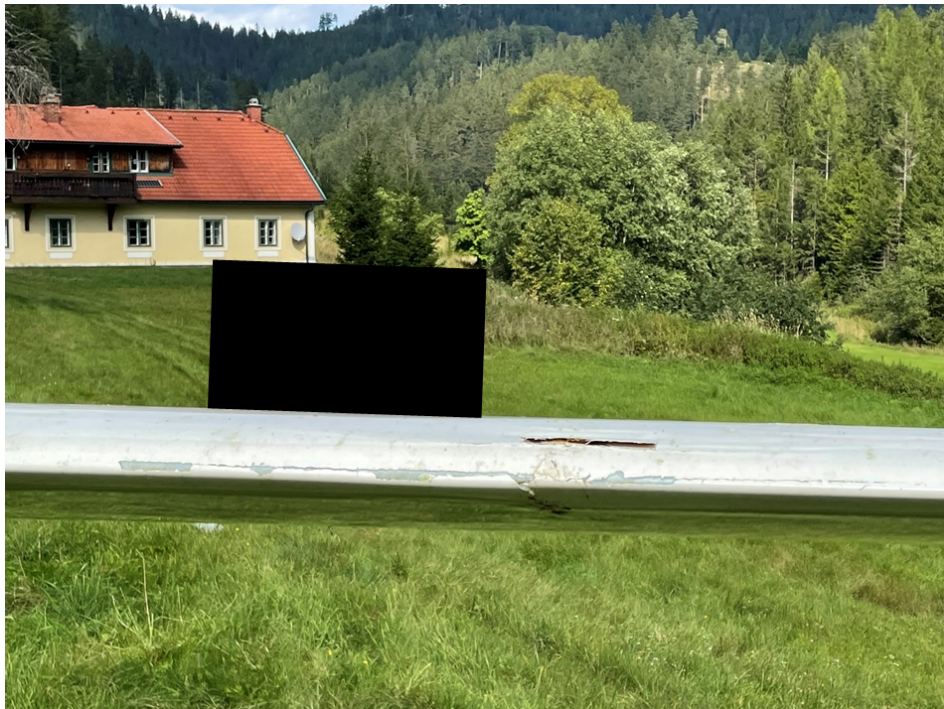
Abbildung 24: Beschädigung der linken Tragfläche

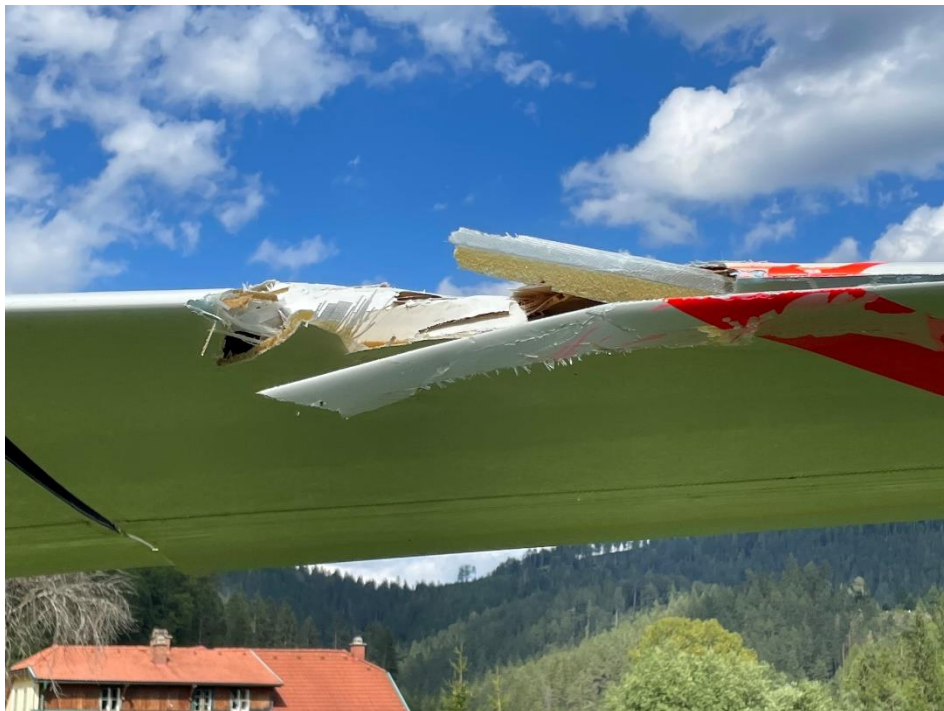
Abbildung 25: Beschädigung der linken Tragflächenspitze

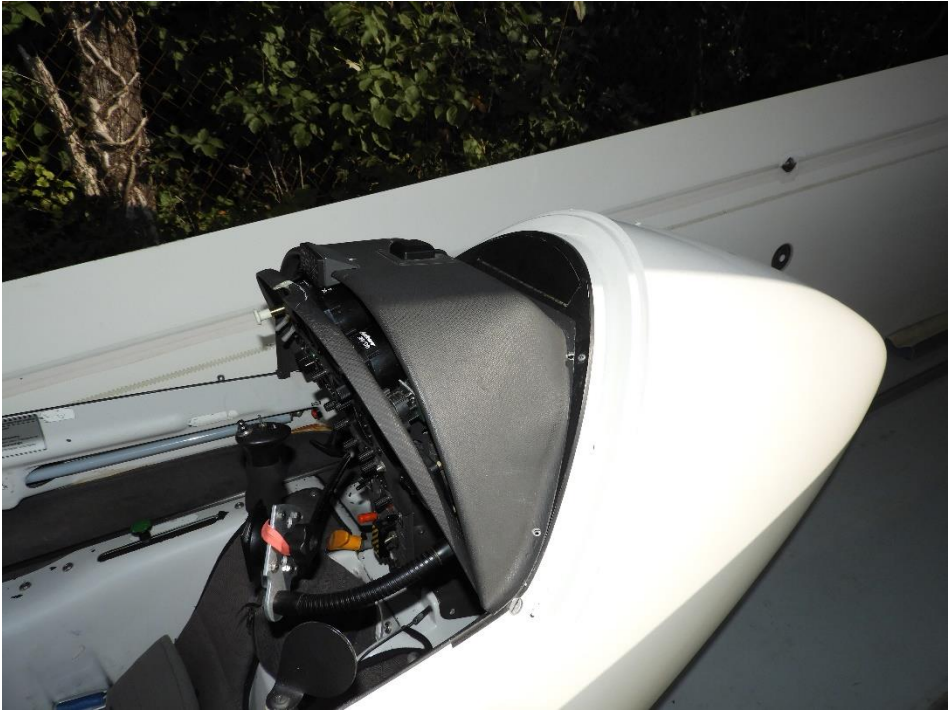
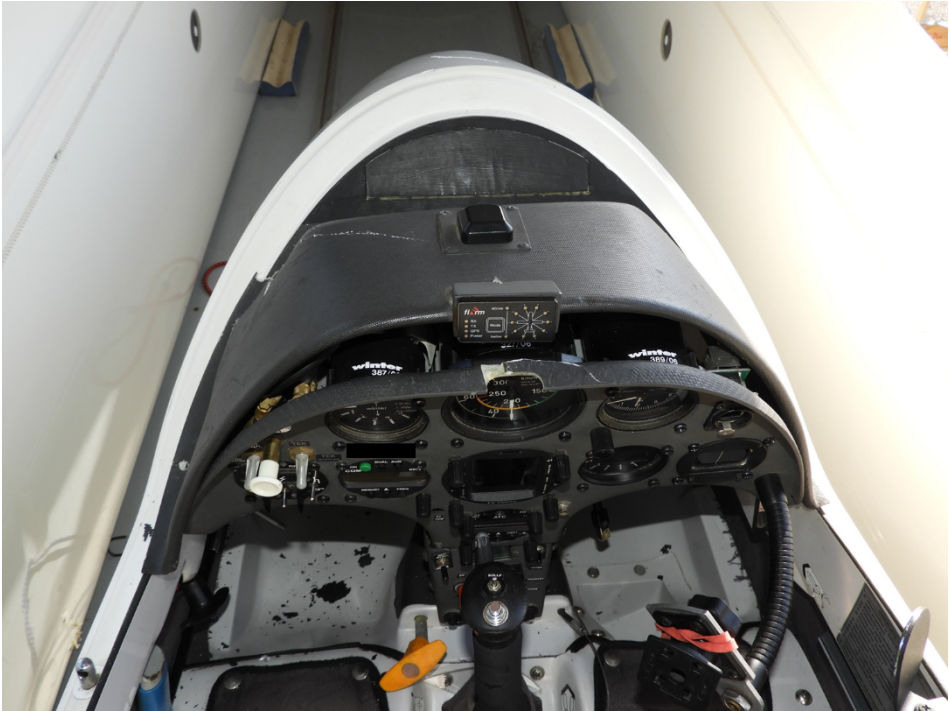
Der vordere Instrumentenpiz wurde beschädigt (siehe Abbildung 27 und Abbildung 28).

Abbildung 27: Beschädigter vorderer Instrumentenpilz von der Seite

Abbildung 28: Beschädigter vorderer Instrumentenpilz in Flugrichtung

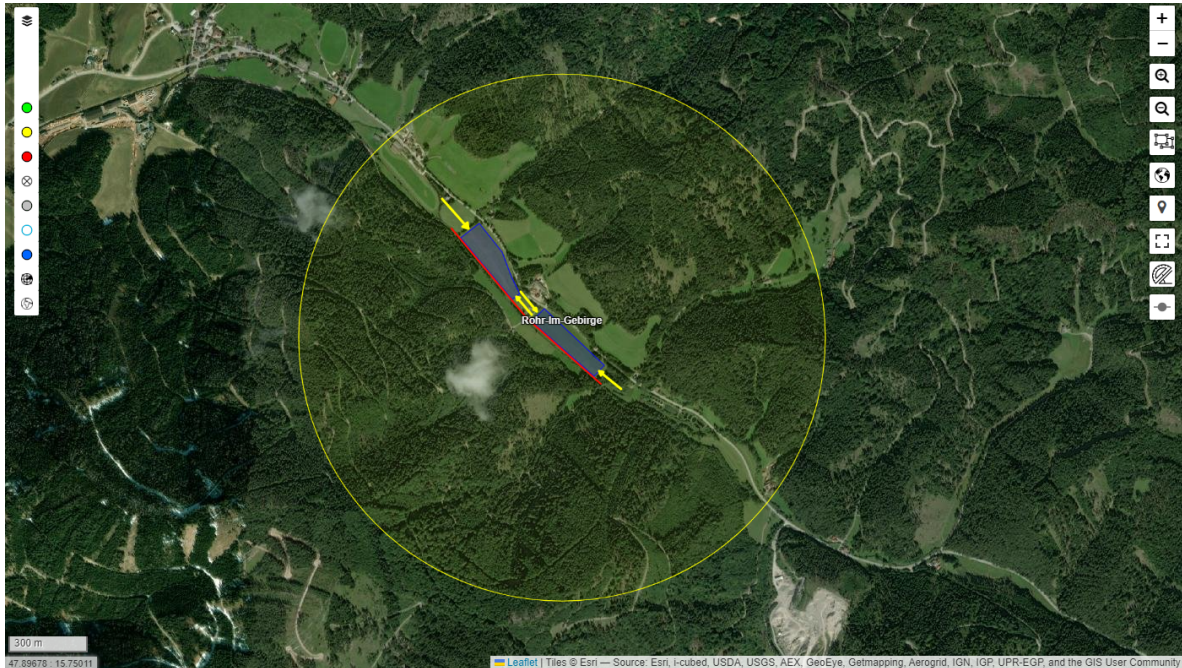
Abbildung 32: Darstellung der Landewiesen „Rohr-Im-Gebirge“

Bei der Entscheidung zum Ausfahren des Hilfsantriebs befanden sich querab zur Flugrichtung im Tal zwei je 340 m lange Landewiesen in Gleitflugreichweite, welche auch im Verzeichnis der Webseite <https://landewiesen.streckenflug.at/> als Landewiesen angeführt sind (siehe Abbildung 31 und Abbildung 32). Sie entsprechen aufgrund einer vorhandenen Oberleitung entlang der Wiesen der Kategorie „Vorsicht!“, wären aber für eine etwaige

Außenlandung geeignet gewesen. Die Landewiesen waren nach Ausfahren des Hilfsantriebs aufgrund der fehlenden Möglichkeit umzukehren nicht mehr erreichbar.

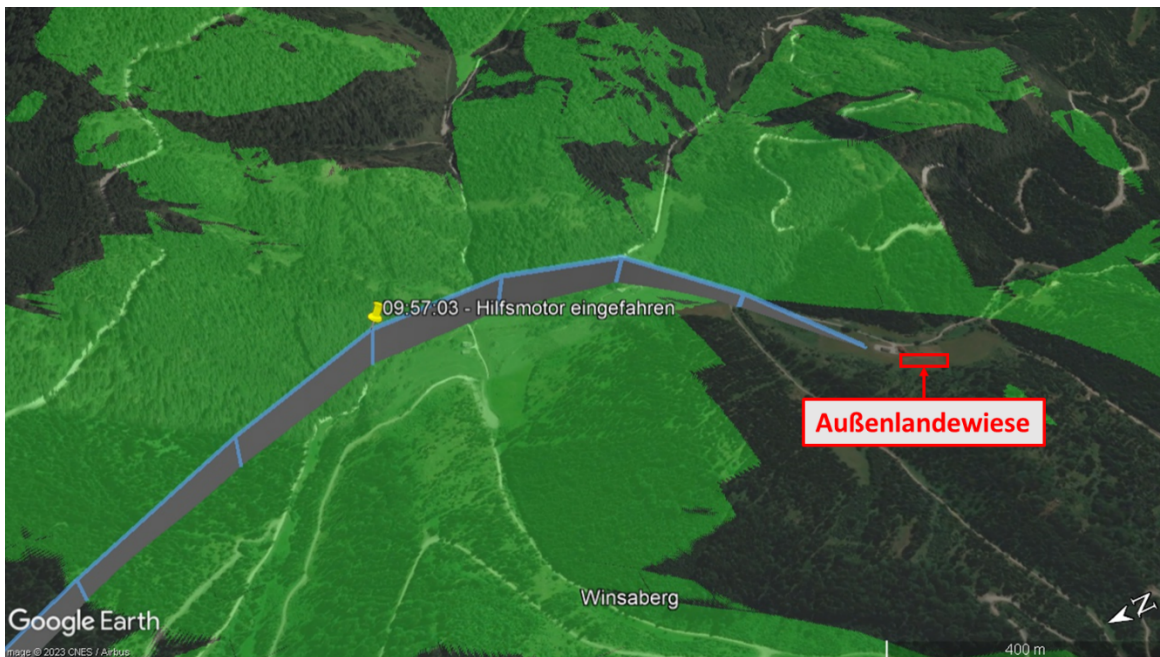
Abbildung 33: Sichtbereich um 09:57:03 Uhr (in hellgrün dargestellt)

Der Hilfsantrieb war um ca. 09:57:03 wieder eingefahren. Zu diesem Zeitpunkt konnte der Pilot die spätere Landewiese allerdings noch nicht sehen (siehe Abbildung 33). Erst wenig später war die Landewiese im Sichtbereich. Da sonst keine weitere Möglichkeit zur Landung verfügbar war, entschied sich der Pilot dazu, eine Landung auf dieser Wiese durchzuführen.
