Vereinfachter Untersuchungsbericht

Unfall mit dem Luftfahrzeug der Type Diamond DA 20,
am 17.08.2002, um ca. 09:00 Uhr UTC nahe Ottenschlag,
A-3631, Bundesland Niederösterreich
GZ.: 2023-0.614.053

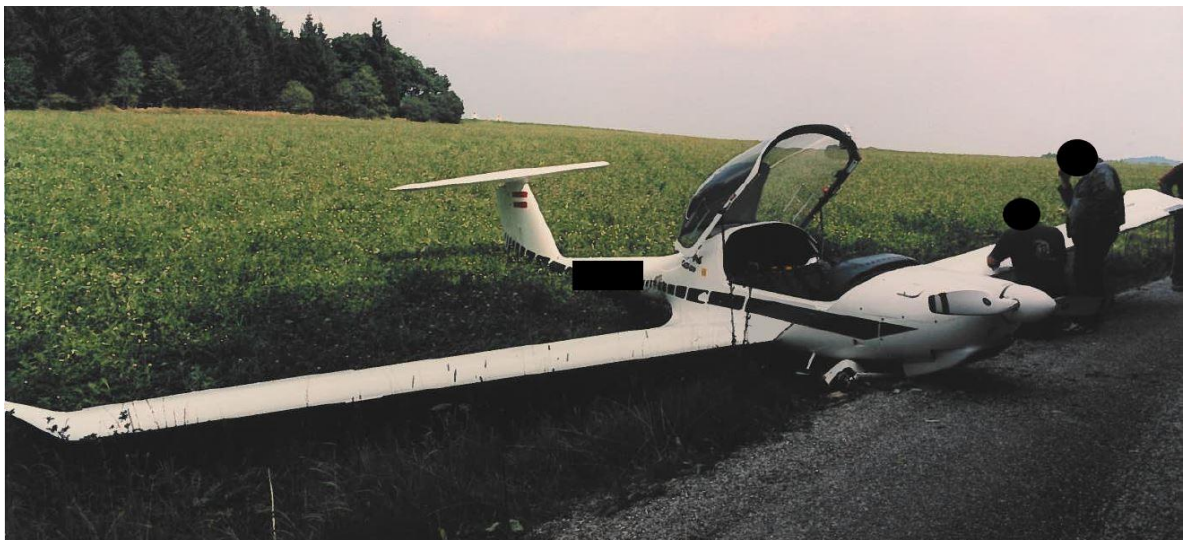
Abbildung 2 Luftfahrzeug an der Unfallstelle

Luftfahrzeug daraufhin südwestlich der Ortschaft Ottenschlag auf einer Wiese. Das Luftfahrzeug kam am Übergang der Wiese zu einer Schotterstrasse zum Stillstand. Bei der Landung und dem Kontakt mit dem Rand der Schotterstrasse wurde das Luftfahrzeug erheblich beschädigt (u.a. brach das Bugfahrwerk durch den Kontakt mit dem gegenüber der Wiese erhöhten Strassenrand). Beide Piloten blieben unverletzt.

Das Luftfahrzeug wurde erheblich beschädigt.
