Abschlussbericht

Unfall mit dem Segelflugzeug der Type S.N. Centrair SNC 34C „*Alliance*“,
am 01.04.2021, ca. 14:00 Uhr UTC, ca. 600 M östlich der Pistenschwelle 29
des Privatflugplatzes Krems-Langenlois, A-3495 Rohrendorf, Niederösterreich
GZ: 2022-0.786.520

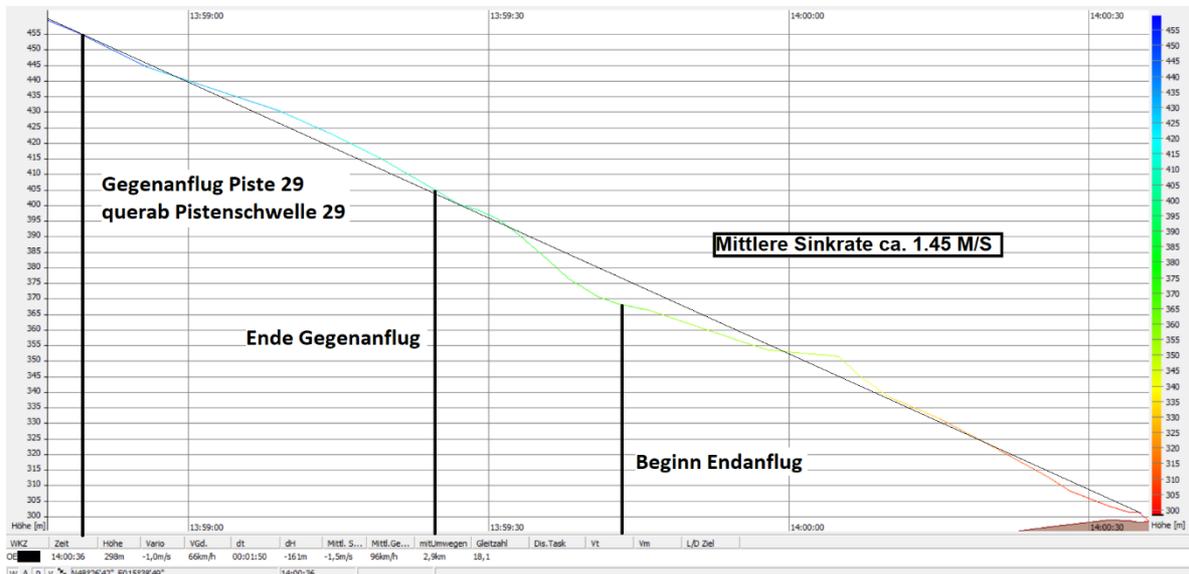
Abbildung 8 Die GPS-Höhen im Zeitraum 13:58:49 Uhr bis 14:00:36 Uhr wurden überschlägig in Höhen über MSL umgerechnet (Höhe \pm 12 M, mittlere Sinkrate ca. 1.45 M/S)

Die Aufzeichnung endet bei Zeitstempel 14:00:36 Uhr am Vorfalort, ELEV ca. 290 M MSL, in GPS-Höhe 348 M¹²⁴ (Tab. 5 und Abb. 8).

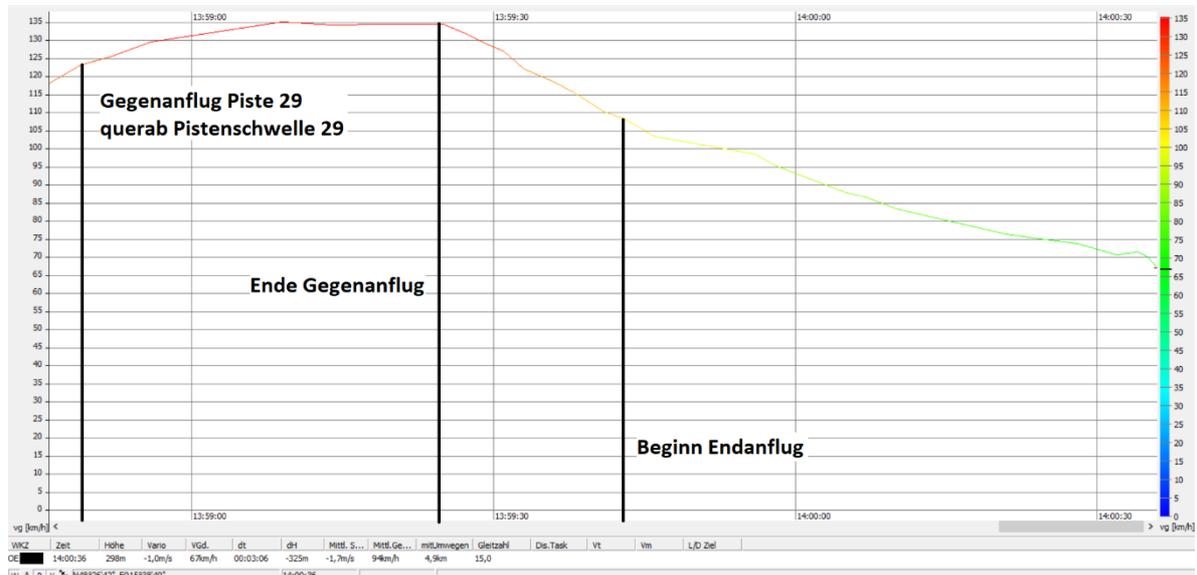
Abbildung 9 Errechnete Geschwindigkeit über Grund (v_g) im Gegenanflug und während des Endanfluges; der Flächeninhalt unter dem Graphen der Funktion von Geschwindigkeit und Zeit ist äquivalent der zurückgelegten Strecke über Grund

Aus den vom OGN-System während des Unfallfluges erfassten GPS-Koordinaten wurde die Geschwindigkeit über Grund (vg) errechnet. Im Gegenanflug der Piste 29 des Flugplatzes LOAG querab der versetzten Pistenschwelle 29 um 13:58:49 Uhr beträgt die errechnete Geschwindigkeit über Grund ca. 123 KM/H. Im Zeitraum 13:59:43 Uhr bis 14:00:35 Uhr geht die Geschwindigkeit über Grund von ca. 108 KM/H am Beginn des Endanfluges auf ca. 70 KM/H am Ende der finalen Rechtskurve am Vorfallort zurück (Abb. 9).

Der errechneten Geschwindigkeit über Grund von ca. 70 KM/H am Ende der finalen Rechtskurve am Vorfalort entspricht im Horizontalflug überschlägig eine angezeigte Fluggeschwindigkeit (IAS) von ca. 84 KM/H. Bei der errechneten Flugmasse ist die Mindestfluggeschwindigkeit (Stall-Geschwindigkeit) im Kurvenflug mit 45° ohne Bremsklappen höher als 84 KM/H¹⁴² und erhöht sich mit Bremsklappen. Im Kurvenflug besteht zudem das Risiko eines einseitigen Strömungsabrisses an der kurveninneren Tragfläche.

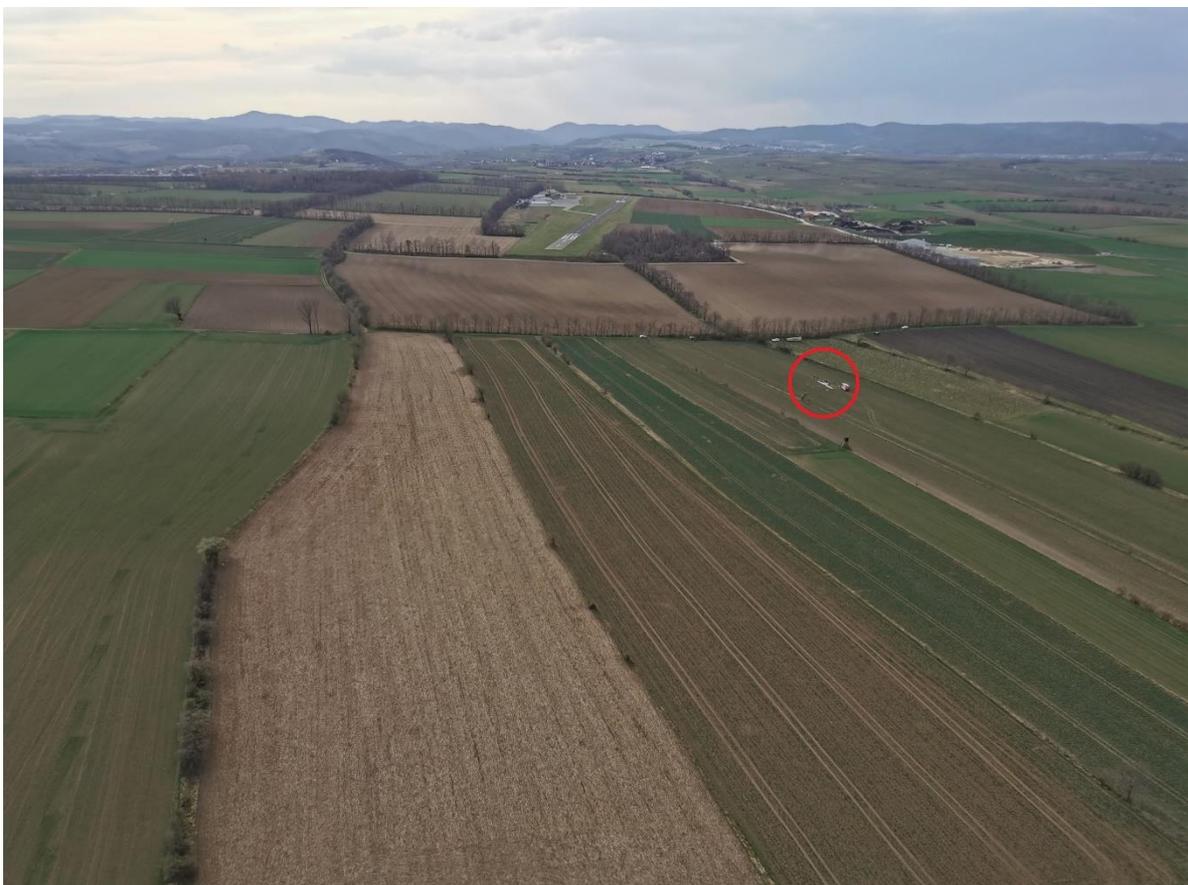
Abbildung 10 Unfallort des Segelflugzeuges in Blickrichtung Westen (Kreis)

Das Wrack des Segelflugzeuges befand sich nach Bergung des Piloten und der Passagierin in Rückenlage auf einem Acker ca. 600 M östlich der Pistenschwelle 29. Der Acker war ca. 100 M westlich des Wracks von einer ca. 10-15 M hohen Baumreihe begrenzt (Abb. 10).

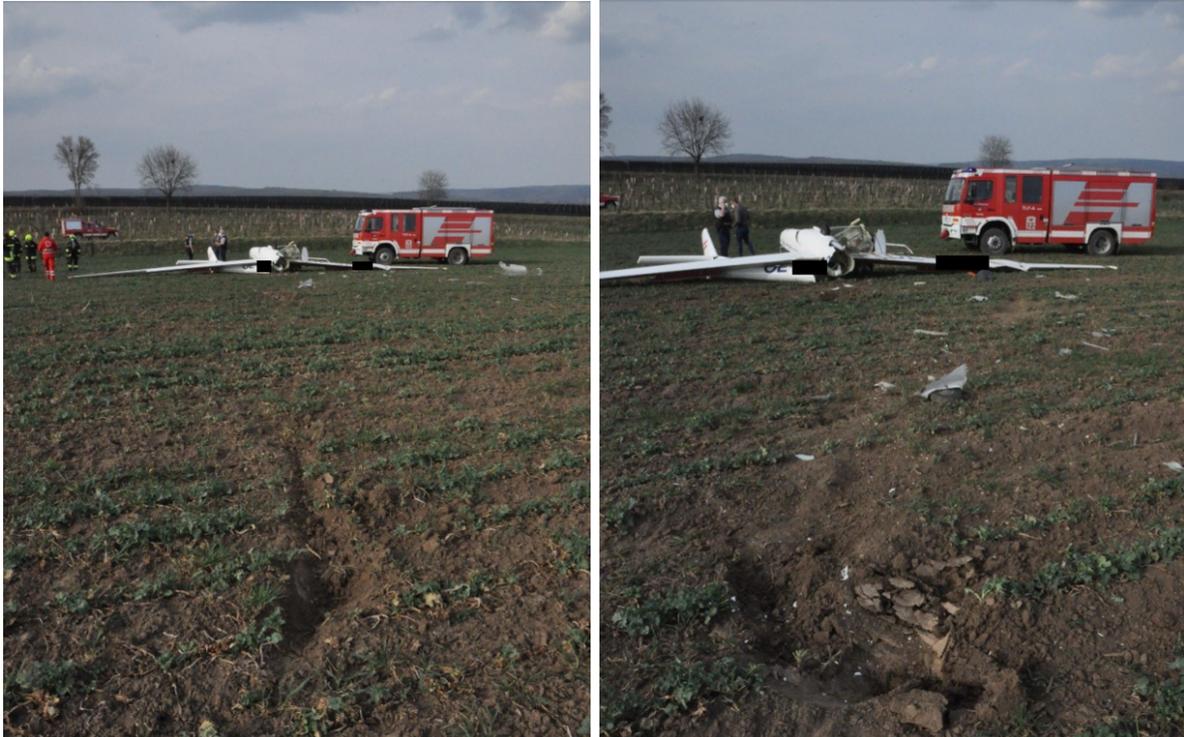
Abbildung 11 Lage des Segelflugzeuges nach Bergung des Piloten und der Passagierin mit Spuren im Erdreich in Blickrichtung Norden (linkes Bild: Übersicht; rechtes Bild: Detail)

Die Rumpfachse wies in nördliche Richtung. Südlich des Wracks waren im Erdreich frische Eindringsspuren vorhanden (Abb. 11).

Die Bodenspuren in Verbindung mit der Verteilung und dem Zustand der Wrackteile lassen auf einen Aufschlag des Segelflugzeuges am Boden schließen, dem eine mit dem Randbogen der rechten Tragfläche¹⁴³ erfolgte Bodenberührung des Segelflugzeuges vorausgegangen war, eventuell ausgelöst durch einen einseitigen Strömungsabriss an der kurveninneren Tragfläche. Diese könnte zum Überschlag des Segelflugzeuges beigetragen haben.
