Vereinfachter Untersuchungsbericht

Unfall mit dem Luftfahrzeug der Type Cessna 182 C,
am 01.07.2001, um ca. 12:31 Uhr UTC am Flugplatz Weiz-Unterfladnitz,
Gemeinde St. Ruprecht a.d. Raab, A-8181, Steiermark, Österreich
GZ.: 2023-0.679.303

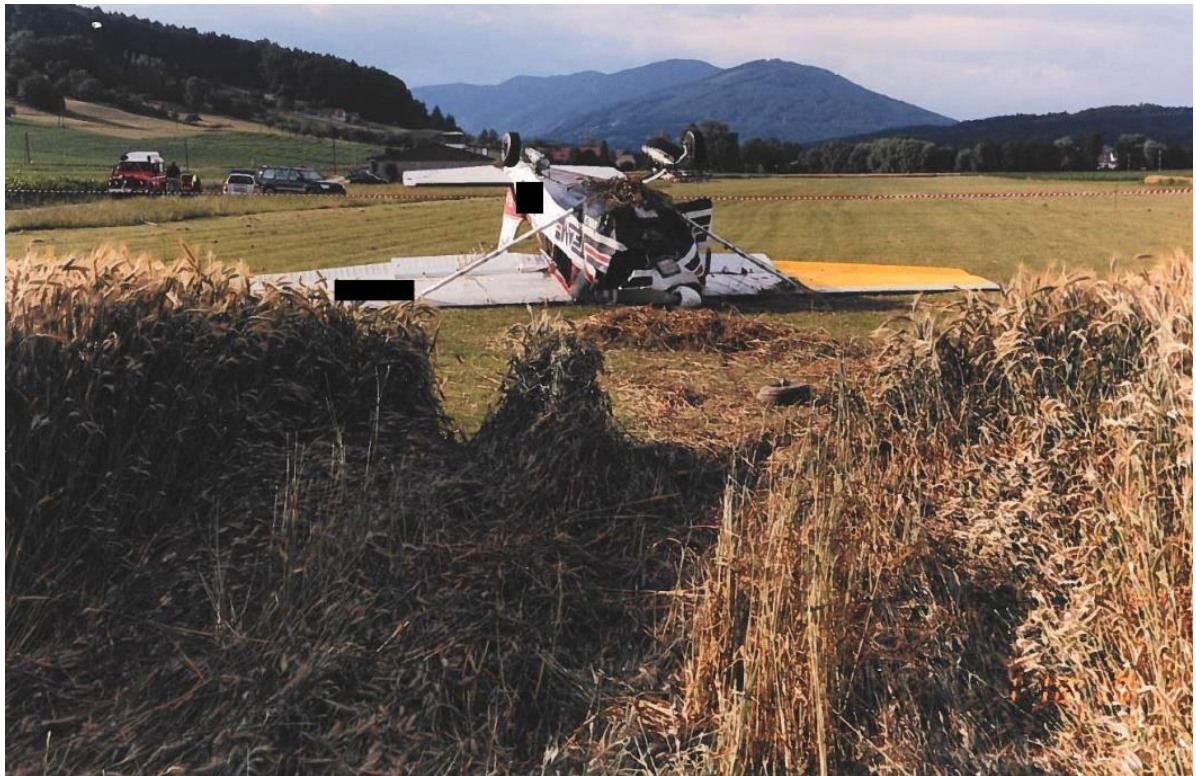
Das Luftfahrzeug wurde erheblich beschädigt.

Abbildung 1 Luftfahrzeug in Endlage an der Unfallstelle
