ZUSAMMENPRALL Z 5817 MIT PKW

am 3. Oktober 2011

**Österreichische Bundesbahnen
Strecke 26101
zwischen Bf Munderfing und
Bf Mattighofen
EK km 16,604**

Untersuchungsbericht

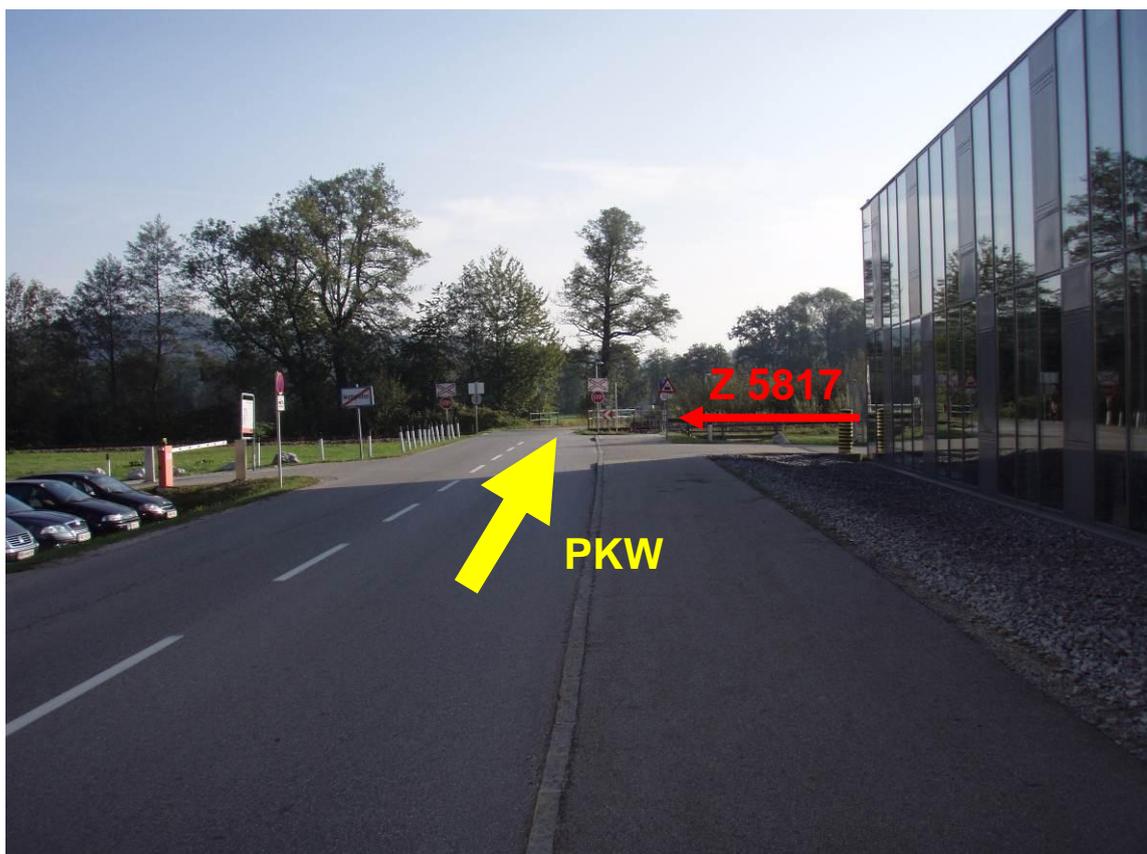
Straßenseitig war in Fahrtrichtung des PKW unter dem Andreaskreuz das Vorrangzeichen „HALT“ („STOPPTAFEL“) angebracht.

Abbildung 6 Blick auf EK in Fahrtrichtung PKW – Quelle UUB

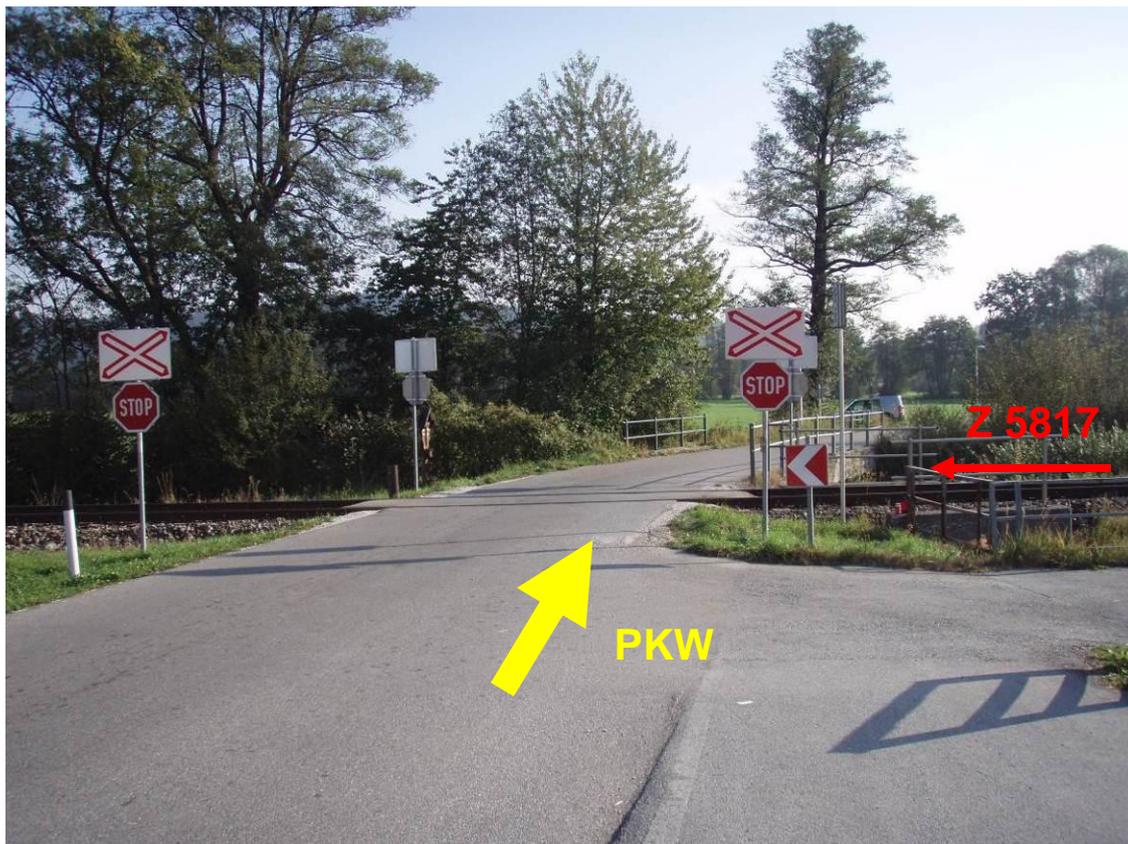
Abbildung 7 Blick auf EK in Fahrtrichtung PKW – Quelle UUB

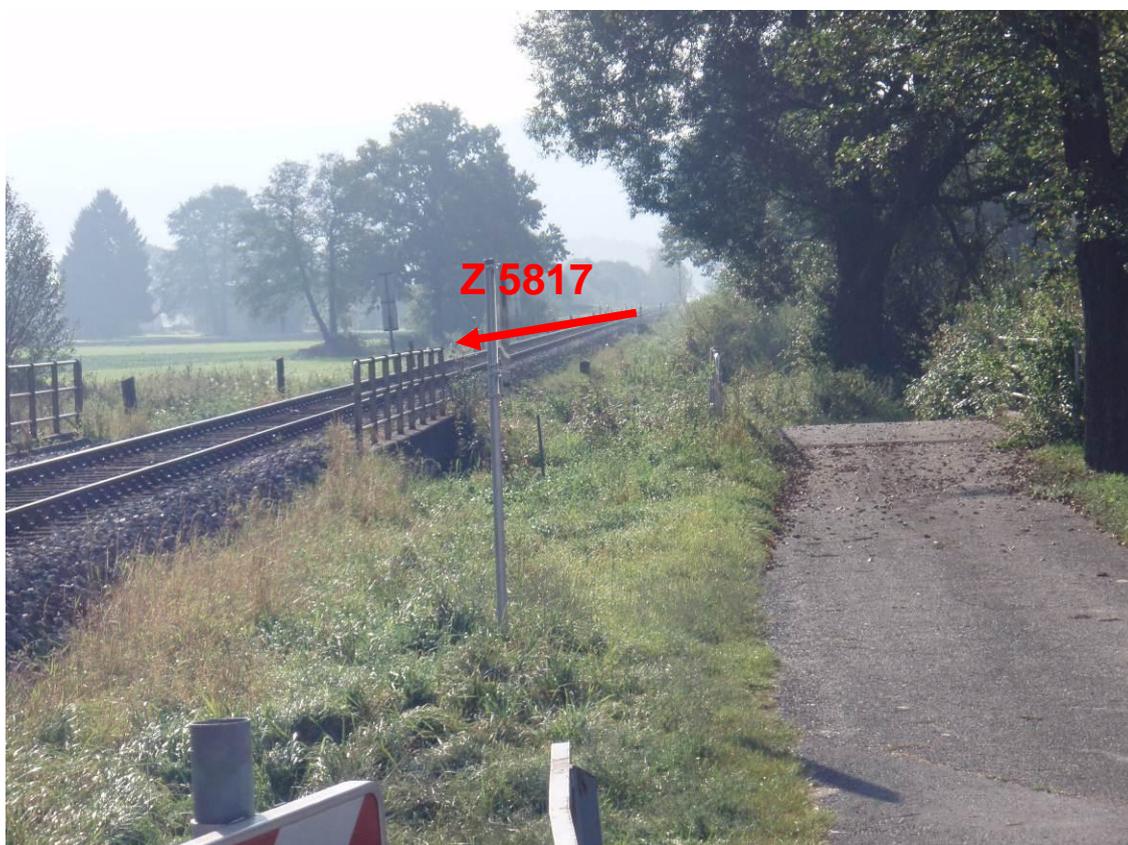
Abbildung 8 Blick gegen die Fahrtrichtung Z 5817 – Quelle UUB

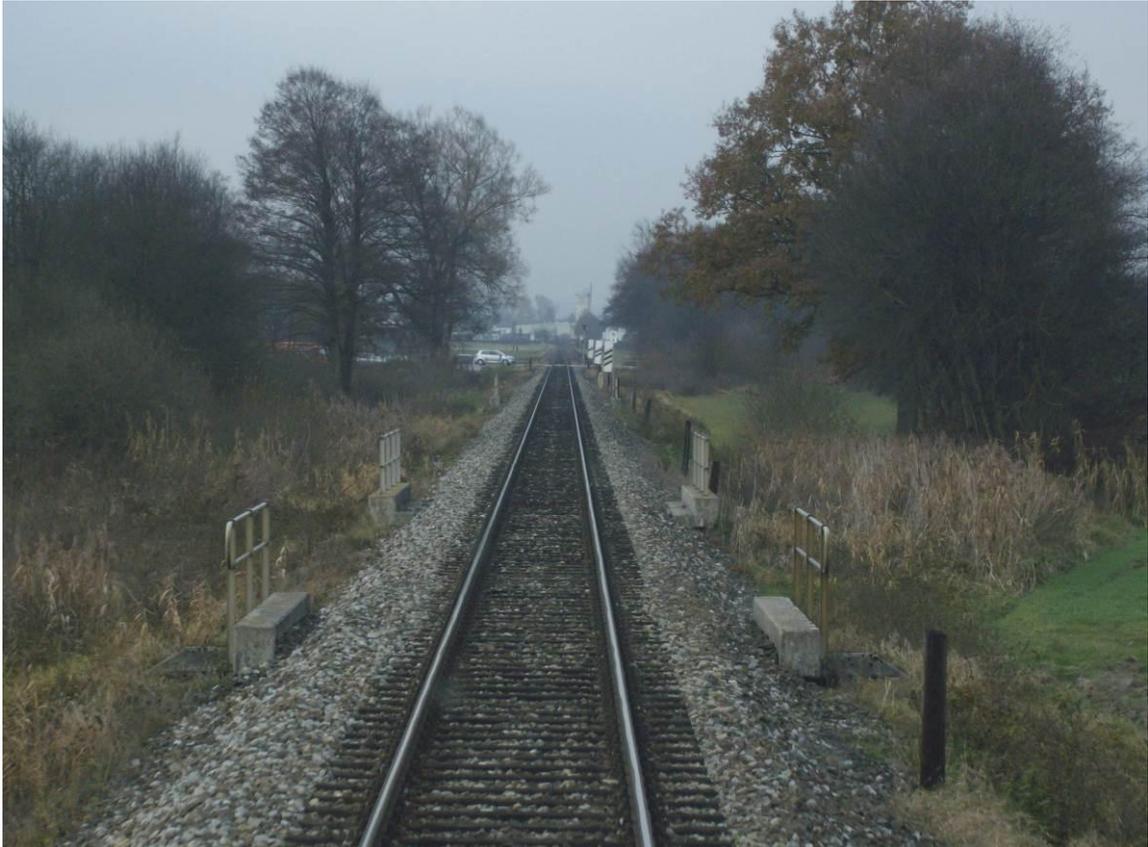
Abbildung 9 Blick auf die EK vom Zug aus – Quelle Tzfz Z 5817

- g) Zu Punkt 2.6. Von Friedburg kommend, befindet sich ca. 100 Meter vor der EK zwei große Bäume, die erstens die Sicht von der Schiene aus auf die Straße behindern, zweitens auch ist die Sicht von der Straße auf die Schiene. Fotos liegen im Anhang bei. Diese beiden Bäume gehören auf jeden Fall entfernt. Dies wurde von mir auch im Polizeiprotokoll angegeben.
Viele Autofahrer überqueren, auch wenn sich der Zug bereits in Annäherung an eine EK befindet, diese und sind sich eigentlich nicht bewusst, dass bei diesen EK-Überquerungen immer wieder die Triebfahrzeugführer zu einer Schnellbremsung gezwungen werden. Auch wenn es meist zu keinen Zusammenstößen kommt.

Punkt Laufende Jahres- nummer	Sicherheitsempfehlung	richtet sich an
8.1 A-106/2011	Es wird eine Überprüfung der EK in Zusammenarbeit mit dem Eisenbahninfrastrukturunternehmen und dem Träger der Straßenbaulast vorgeschlagen. Begründung: Die letzte Überprüfung erfolgte 2004.	Landeshauptmann von Oberösterreich
8.2 A-107/2011	Sicherstellung, dass das Notfallmanagement umgesetzt wird. Begründung: Stellungnahme des Tzfz Z 5817.	IM

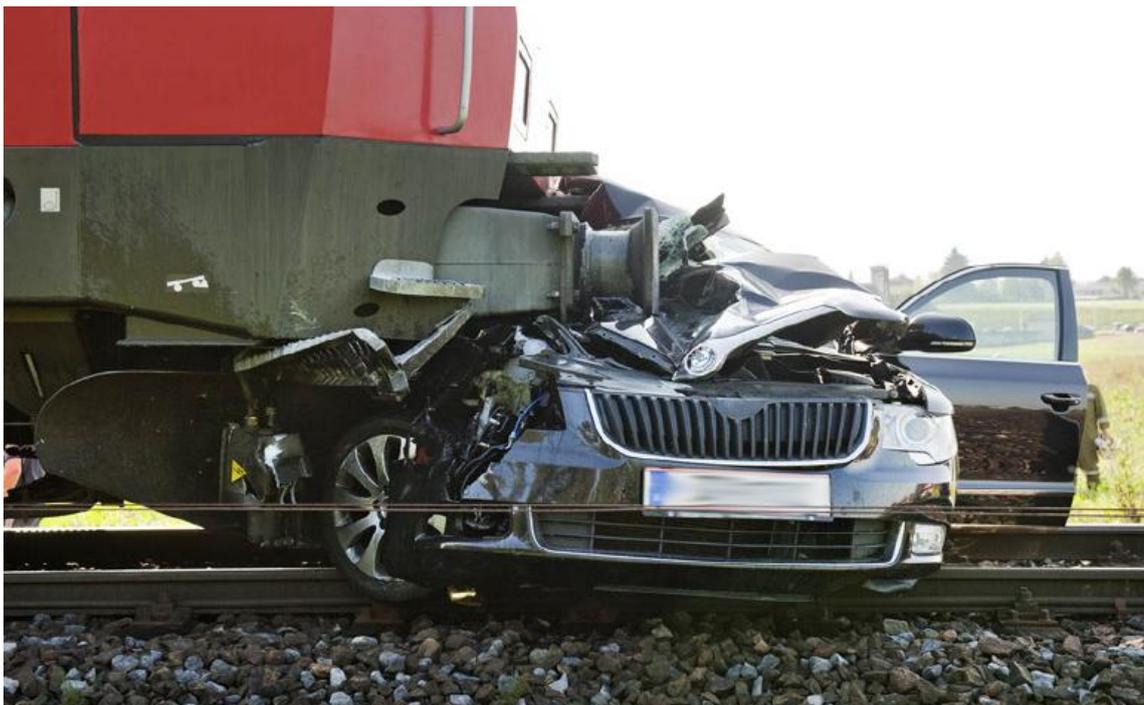
Der PKW übersah den sich nähernden Z 5817 und kollidierte beim Queren der EK mit dem Tzfz.

Abbildung 10 Beschädigter PKW – Quelle Freiwillige Feuerwehr Mattighofen

Tfz 2016 067-3 beschädigt
Totalschaden am PKW

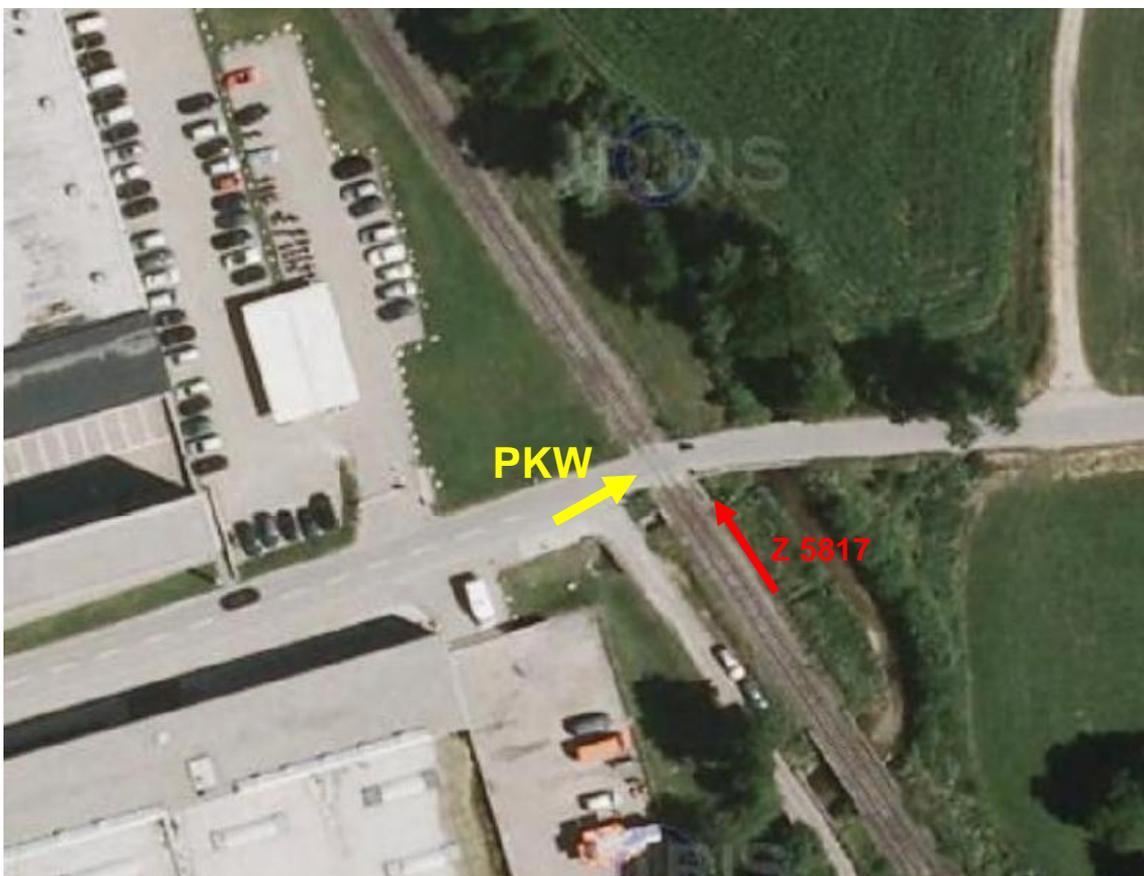
Abbildung 11 Lageskizze der EK – Quelle DORIS

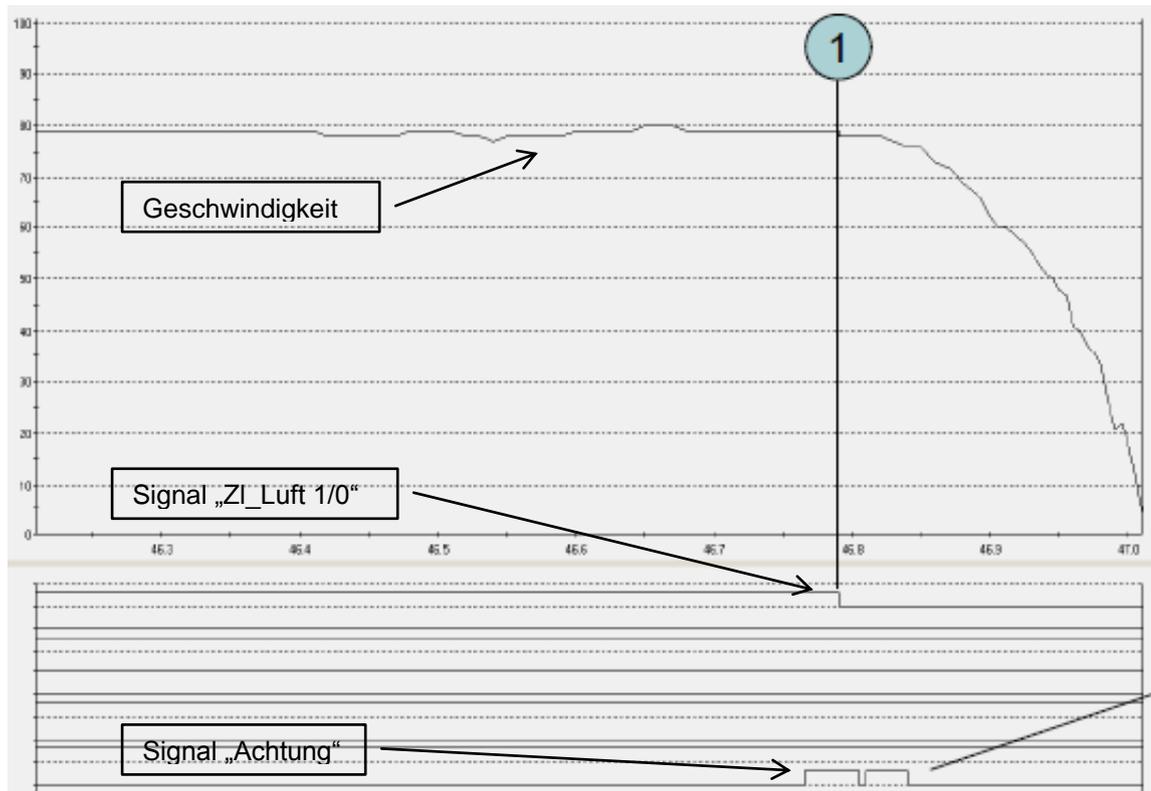
Abbildung 12 Auszug aus der Auswertung der Registriereinrichtung des Tzf – Quelle Traktionsleister

① Signal „ZI_Luft 1/0“:

Schnellbremsung wirksam bei ca. 79 km/h, ca. 220 m vor dem Stillstand

Die zulässigen Geschwindigkeiten wurden von Z 5817 nicht überschritten.
