Untersuchungsbericht

Bundesanstalt für Verkehr
Sicherheitsuntersuchungsstelle des Bundes
GZ: BMVIT-807.008-IV/BAV/UUB/SF/2014

Kollision Ruderboot „CHRISTIANE“ mit MGSS „HERZOG TASSILO“ in Schönbühel am 26. Juli 2014

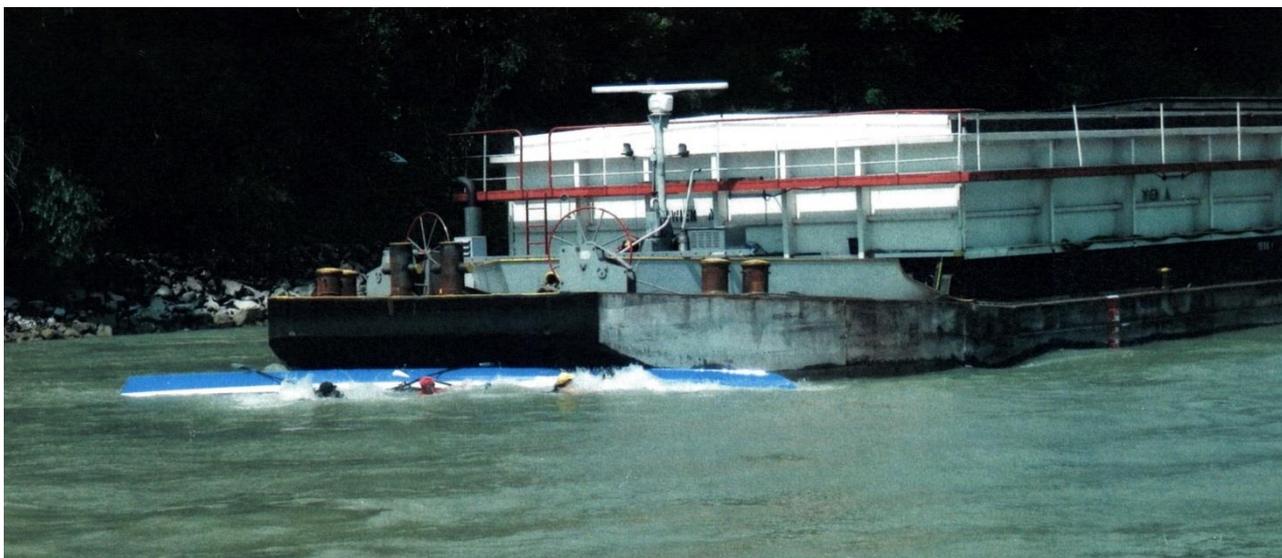
Abbildung 7: Kollision der „CHRISTIANE“ mit der „HERZOG TASSILO“ (Quelle unbekannter Fahrgast der „SERENADE 2“)

Das Ruderboot „CHRISTIANE“ wurde mit der Strömung gegen den Schubverband „HERZOG TASSILO“ abgetrieben.

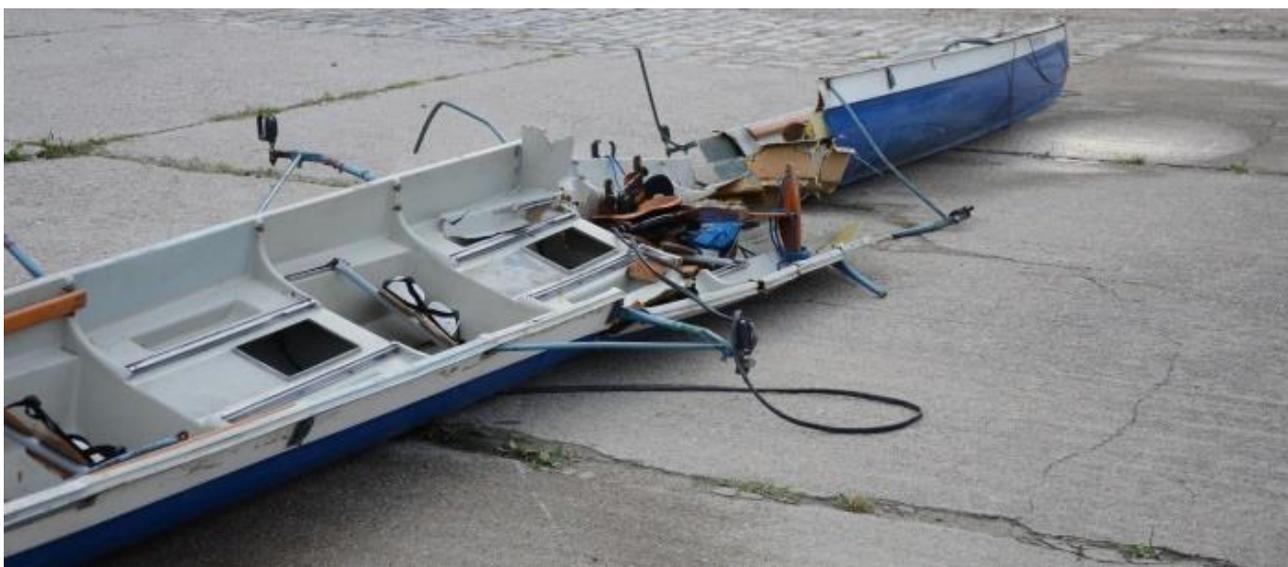
Abbildung 8: Wrackteile der „CHRISTIANE“ (Quelle Bezirksfeuerwehrkommando Melk)

Das Ruderboot „CHRISTIANE“ kenterte und zerbrach in zwei Teile.

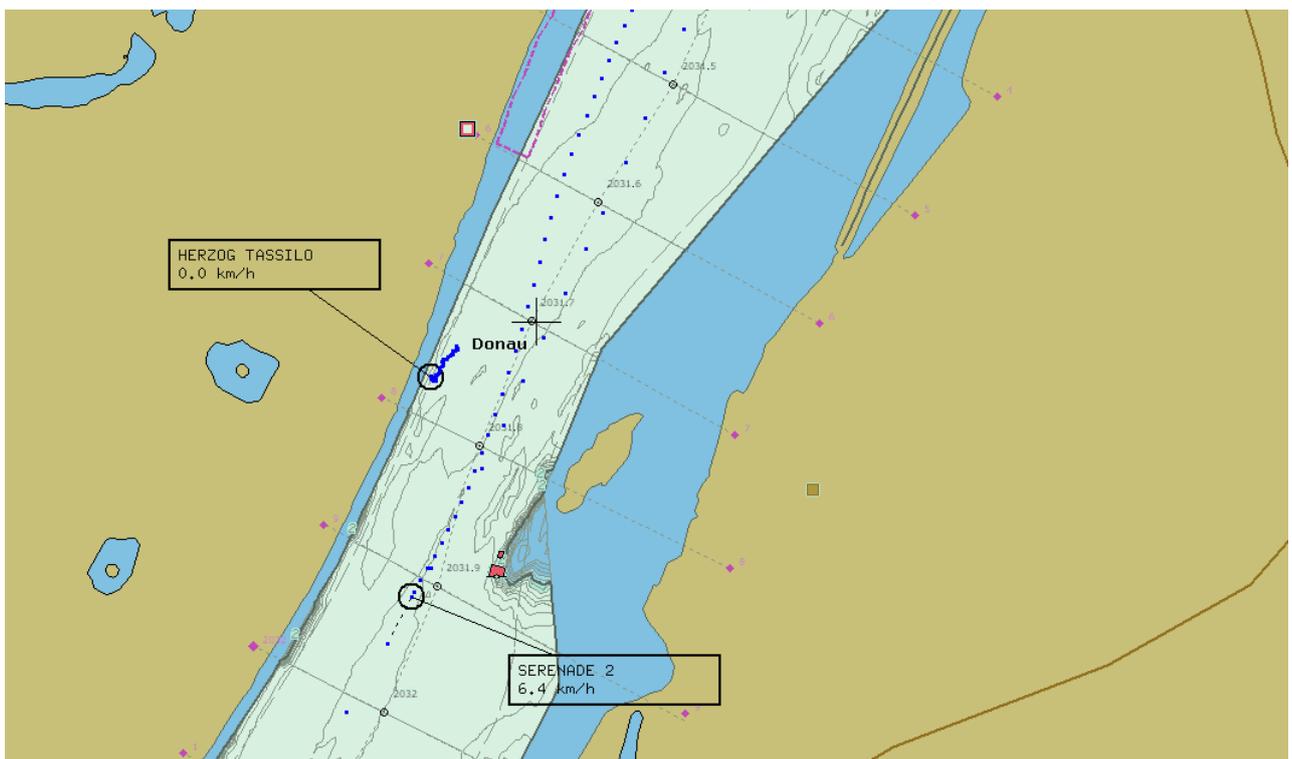
26. Juli 2014 13:46:25 Uhr	Strom-km 2031,773	„HERZOG TASSILO“: bergwärts, am linken Donauufer, 0,3 km/h Zeitpunkt und ungefährer Ort (Strom-km 2031,950) der Kollision zwischen „CHRISTIANE“ und „HERZOG TASSILO“
	Strom-km 2031,980	„SERENADE 2“: bergwärts, strommittig, 6,4 km/h, ca. 40 m Abstand zur „HERZOG TASSILO“

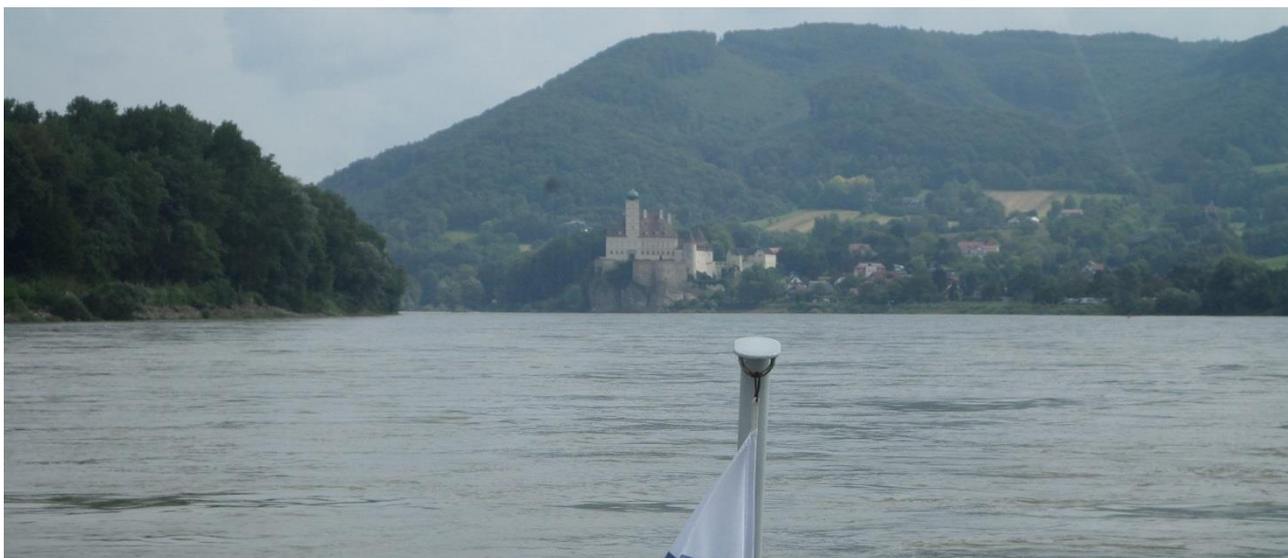
Abbildung 10: Blick bei der Talfahrt vor der Unfallstelle (Quelle SUB)

Bei einem Lokalaugenschein war ersichtlich, dass bei einer Talfahrt am linken Donauufer keine komplette Einsicht in die Engstelle gegeben war und daher eine entsprechende Beurteilung nur schwer möglich war.

Hier wäre es sinnvoll, wenn Sportboote stromabwärts nur das rechte Donauufer benutzen würden um gegebenen Falls einen besseren Überblick über die Situation im Bereich „Kuh und Kalb“ zu erhalten und dadurch mehr Zeit und bessere Möglichkeiten vorfinden, um der Berufsschiffahrt auszuweichen.
