Vereinfachter Untersuchungsbericht

Unfall mit dem Luftfahrzeug der Type Cessna 525,
am 23.09.2003, um 15:02 Uhr UTC im / am Flughafen Wien,
A-1300, Wien-Flughafen
GZ.: 2023-0.451.777

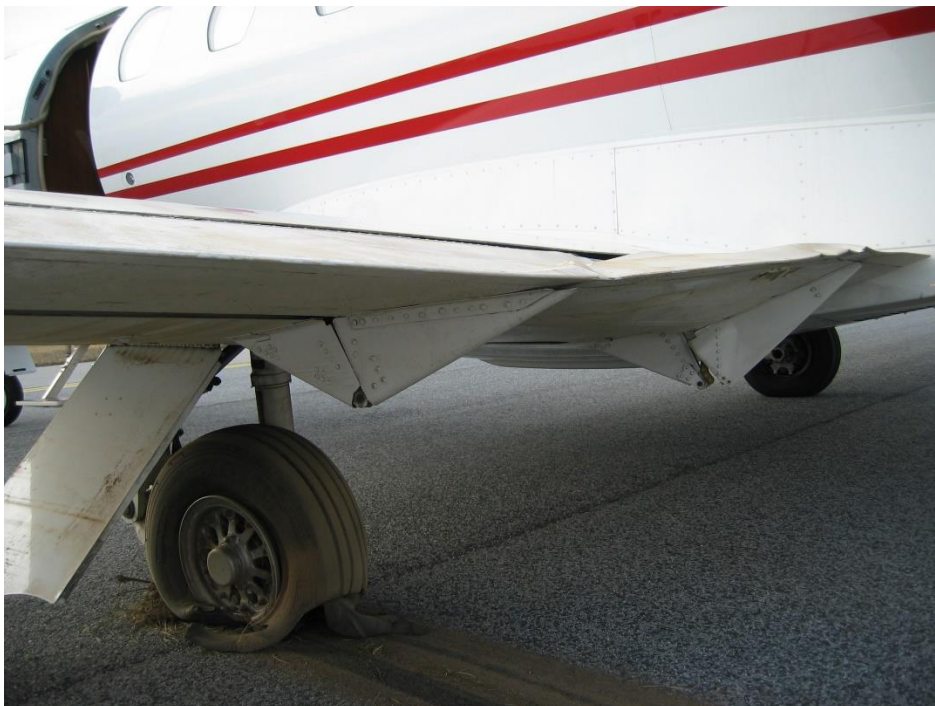
Abbildung 1 Luftfahrzeug in Endposition

Nach normaler Landung blockierte das linke Hauptfahrwerksrad. Der Reifen platzte und das Luftfahrzeug sackte nach links ab. Trotz Gegensteuerns mit dem rechten Seitenruderpedal, inklusive Bremsen rechts, konnte das Luftfahrzeug nicht auf der Pistenmittellinie gehalten werden. Das Luftfahrzeug brach nach links zum Pistenrand aus, beschädigte ein Pistenrandfeuer, überquerte den Grasstreifen neben der Piste mit seitlichem Driften und kam am Rollweg B10 zum Stehen.

Es entstanden Schäden an der Unterseite der linken Tragfläche, Landeklappen links, dem linken Hauptfahrwerk, linken Rad, linken Reifen sowie der linken Felge.
