Untersuchungsbericht

Sicherheitsuntersuchungsstelle des Bundes
GZ: BMVIT-795.373-IV/SUB/SCH/2016

Kollision Z 90 mit Fahrzeugteil im Stierschweiffeldtunnel am 23. September 2016

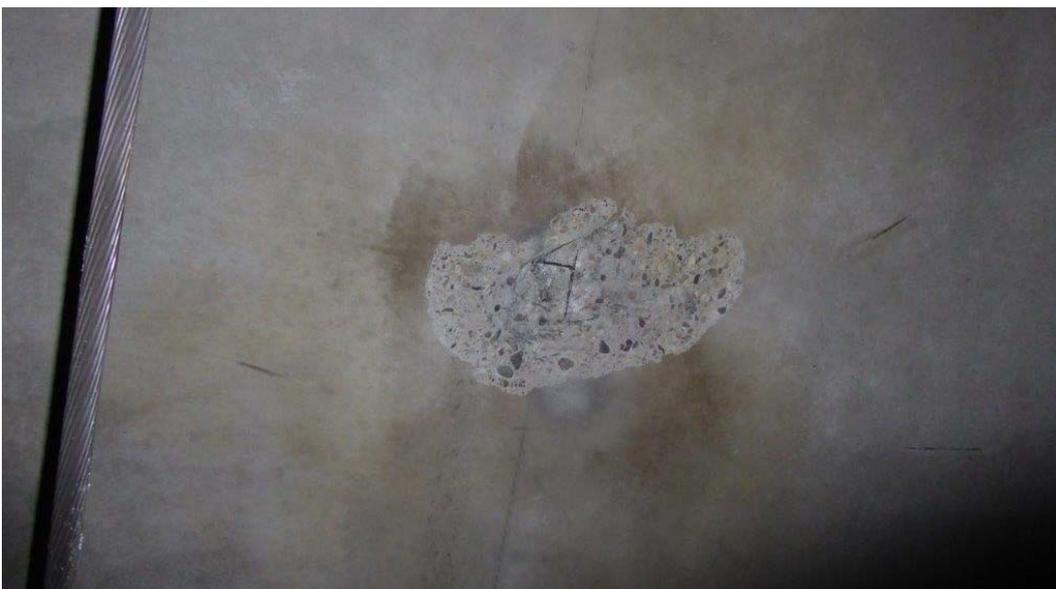
**Abbildung 16: Einschlagspur der Seiteneinstiegstür an der Tunneldecke (Quelle IM)**

Im Stierschweiffeldtunnel wurden ca. im km 45,800 eine Einschlagsspur an der Tunneldecke sowie eine Beschädigung eines Oberleitungsauslegers durch die Seiteneinstiegstüre festgestellt.

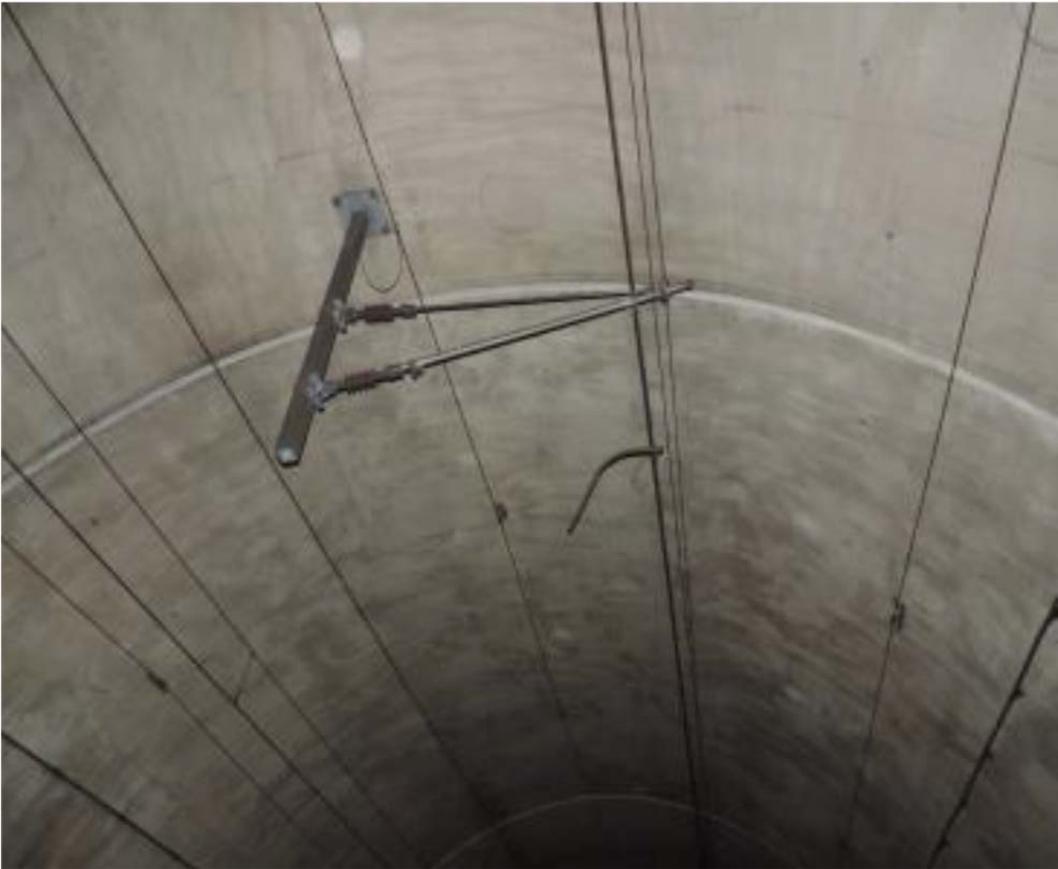
Abbildung 17: Beschädigung eines Oberleitungsauslegers durch die Seiteneinstiegstür (Quelle IM)

19:10 Uhr	Feststellung des Turmwagens: Ein Ausleger auf Gleis 9 wurde beschädigt.
19:20 Uhr	Ein zweiter Turmwagen trifft zur Unterstützung der Arbeiten an der Oberleitung ein.

22:05 Uhr	Der schadhafte Ausleger wurde repariert, der beschädigte Stromabnehmer von Z 90 wurde niedergebunden. Der Oberbau auf Gleis 9 wurde vom Bf Tullnerfeld bis zum Standort von Z 90 freigegeben.

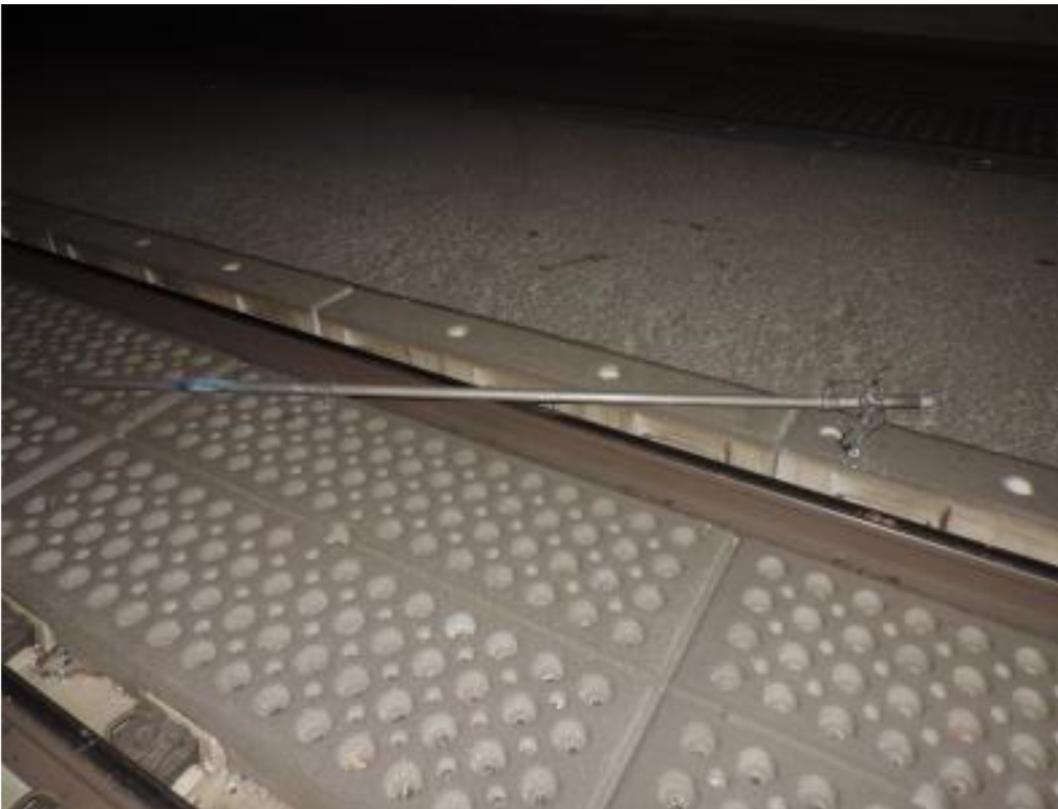
Abbildung 18: Stützrohr des beschädigten Oberleitungsauslegers (Quelle IM)

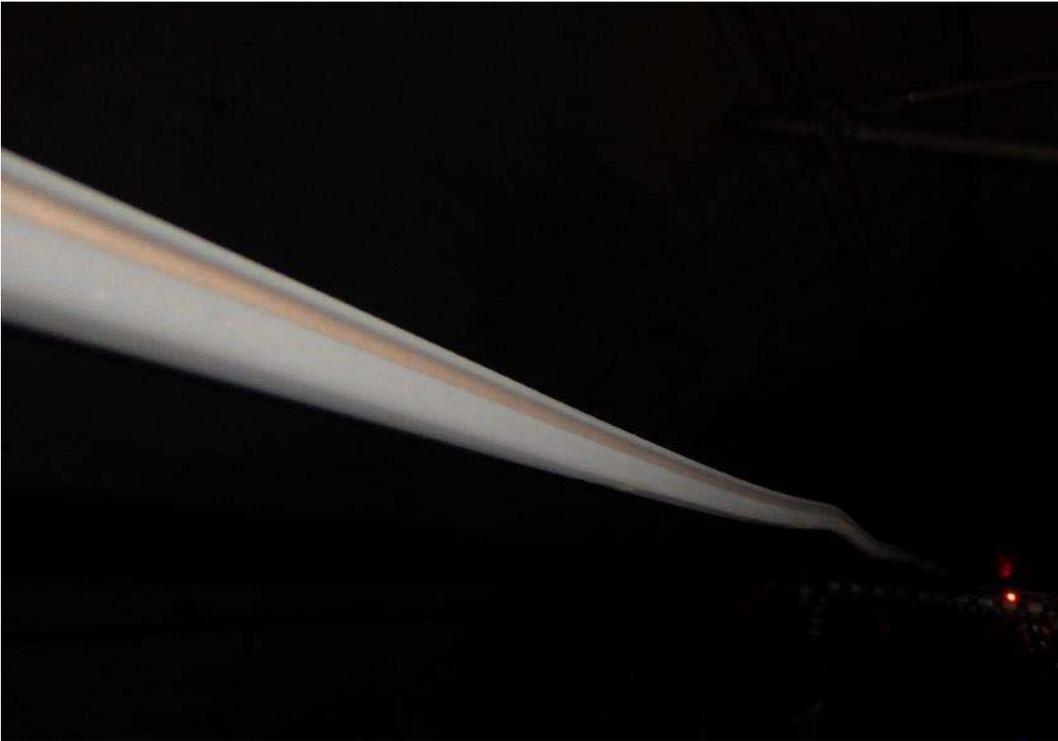
Abbildung 19: Fahrdrabt der beschädigten Oberleitung (Quelle IM)

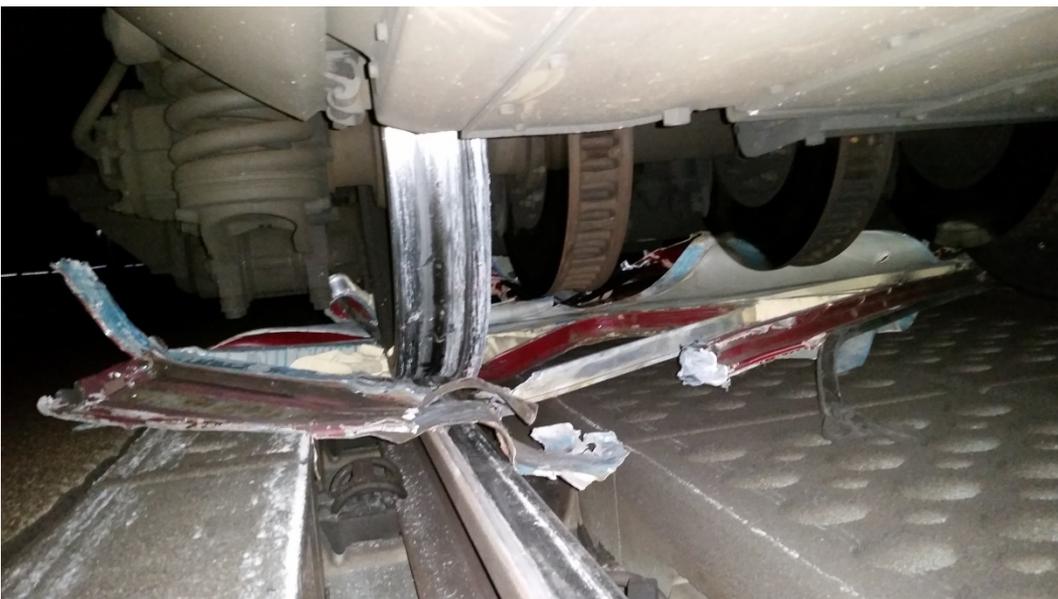
Abbildung 20: Seiteneinstiegstür unter dem dritten Radsatz des Z 90 (Quelle RU)

20:37 Uhr	Die Teile der Seiteneinstiegstüre unter Z 90 konnten entfernt werden. Die Arbeiten am beschädigten Ausleger dauern an.
21:41 Uhr	Der Tunnel wurde bautechnisch freigegeben, die Beschädigungen an der Tunneldecke waren nicht sicherheitsrelevant.

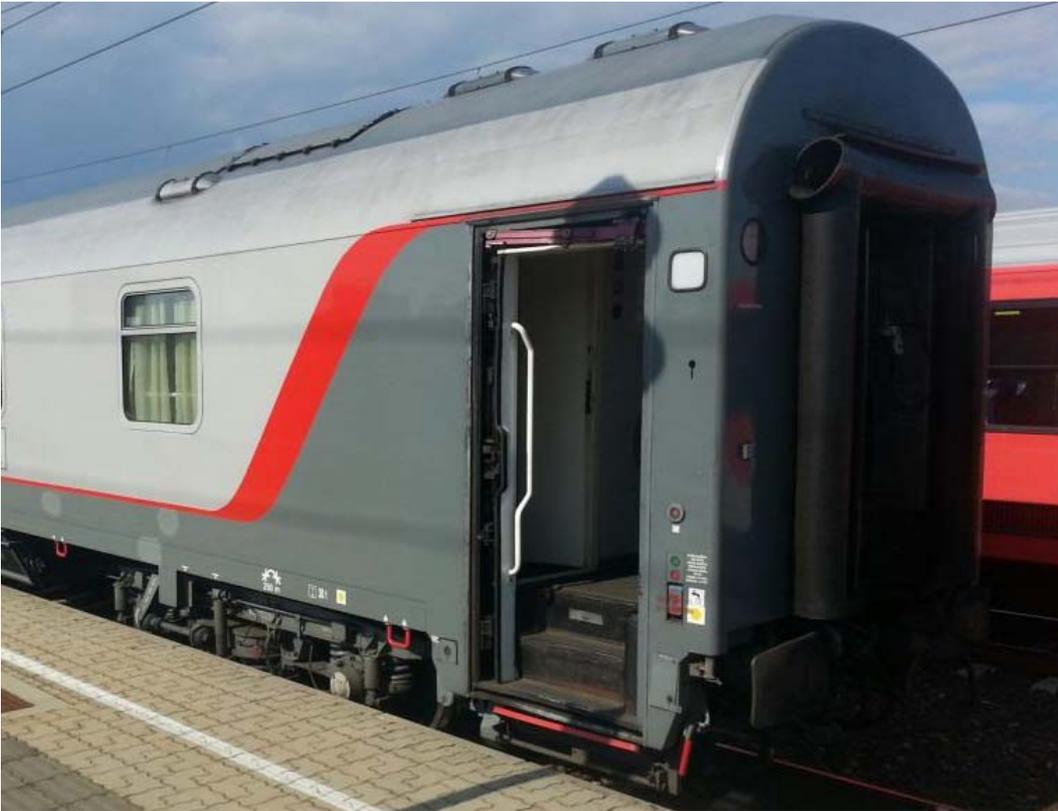
Abbildung 21: Beschädigter Wagen (2) aus Z 409 (Quelle IM)

Die vorstehende Abbildung zeigt die fehlende Seiteneinstiegstür am Wagenende 2.

Durch die Druck- und Sogwellen bei der Begegnung zwischen Z 409 und Z 63 im Bereich des Ostportales des Stierschweiffeldtunnels wurde die in Fahrtrichtung linke hintere nicht ordnungsgemäß verschlossene Seiteneinstiegstüre aus ihrer Führung gerissen. Die Türe kam ca. 150 m nach dem Ostportal im Stierschweiffeldtunnel auf dem Regelgleis der Fahrtrichtung nach St. Pölten Hbf zu liegen.

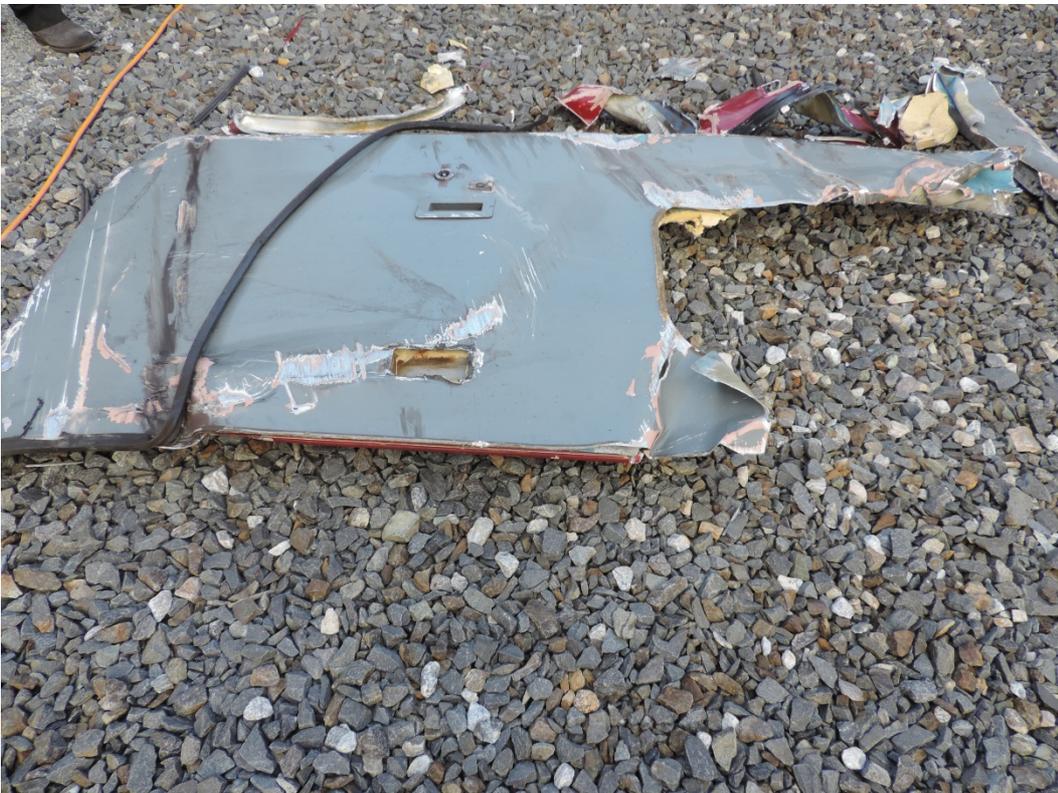
Abbildung 22: Sichergestellte Teile der Seiteneinstiegstür (Quelle IM)

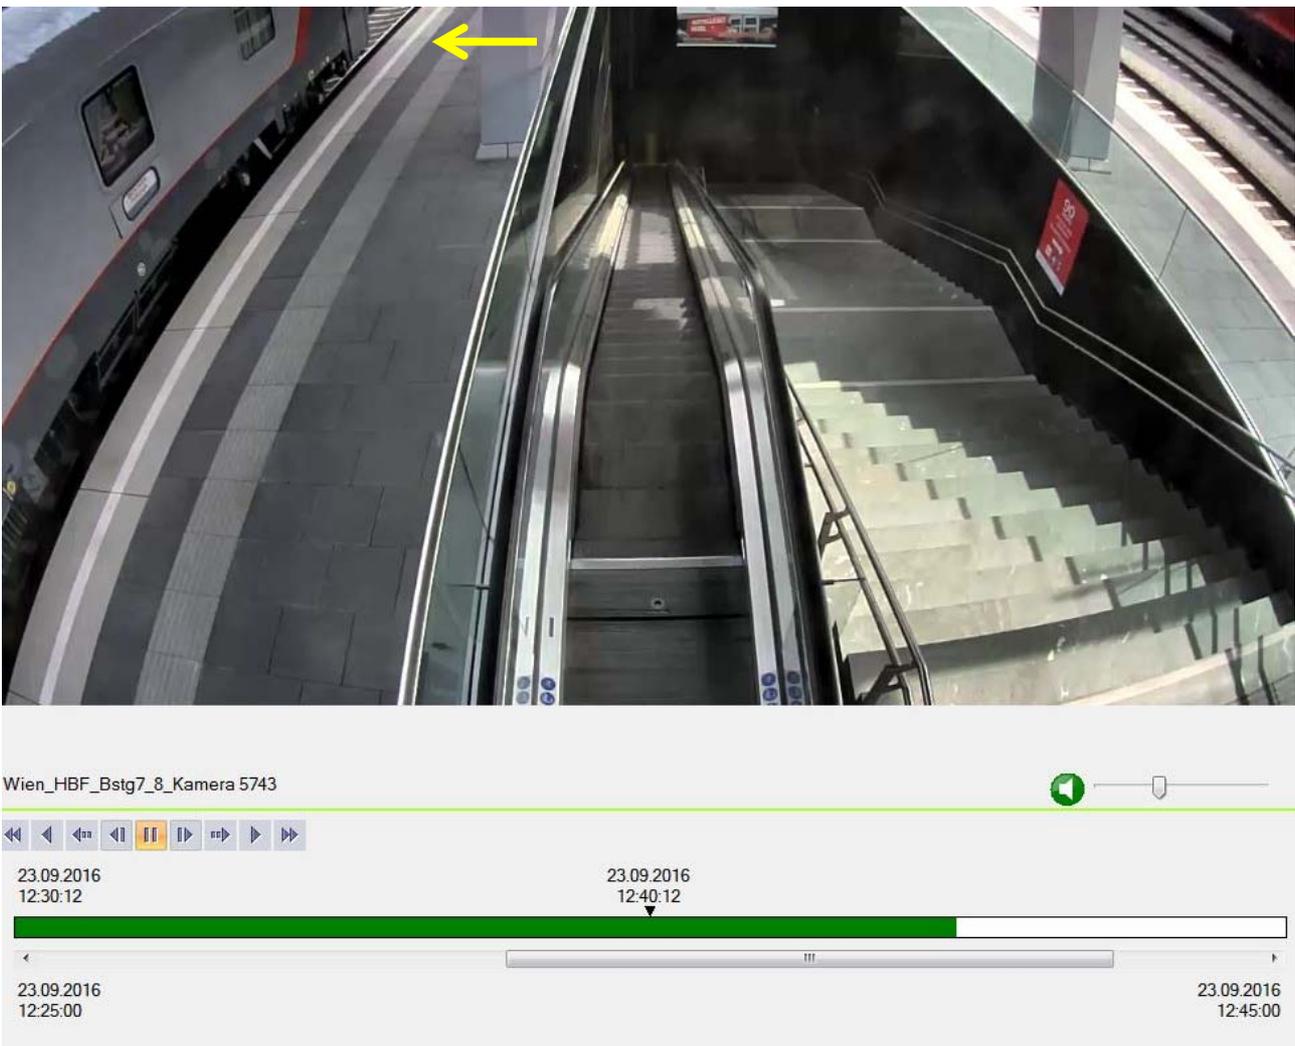
Abbildung 33: Auswertung Bahnsteigkamera Bf Wien Hbf Z 409 letzter Wagen Bild 4 (Quelle IM)

Ca. 12:40:41 Uhr – die letzte Seiteneinstiegstüre ist scheinbar ordnungsgemäß geschlossen.

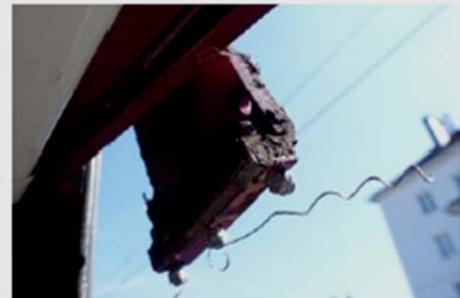
Das Türblatt wurde vom Türblattträger abgerissen. Die Helicoileinsätze wurden ausgezogen. Die obere Führungsschiene ist im vorderen Bereich (nahe der geschlossen Position) deformiert. Der Türblattträger war zum Zeitpunkt der Besichtigung ebenfalls im vorderen Bereich positioniert.

Türblattträger

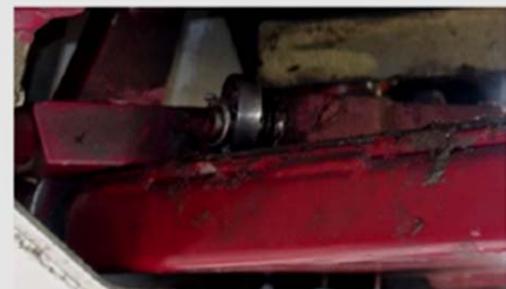
Eine Tragrolle am Türblattträger ist defekt. Das ist vermutlich nicht auf den Türverlust zurückzuführen, sondern auf betriebsbedingten Verschleiß, Kratzspuren legen dies nahe. Von Fa. IFE wurde angemerkt, dass es sich bei dieser Rolle um keinen Originalersatzteil handelt.

defekte Tragrolle

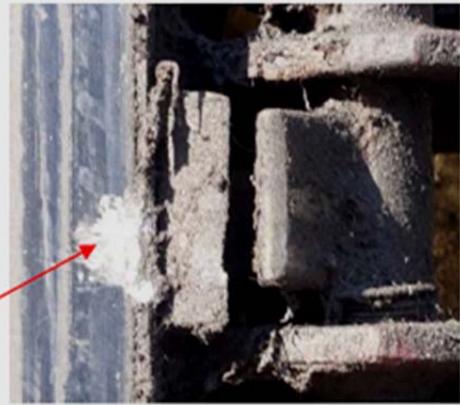
Auffällig sind frische Abnutzungen am Rahmen, unmittelbar neben der Raste für die Absperreinrichtung der Türe. Dabei handelt es sich um Scheuerspuren des Riegels der Absperreinrichtung im Türblatt.

Raste der Absperreinrichtung im Türportal

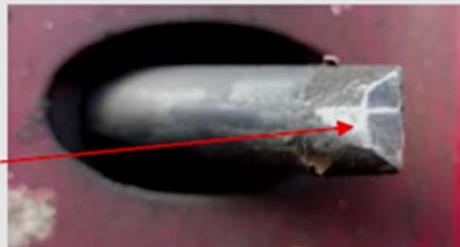
Die Absperreinrichtung (Riegel der Absperreinrichtung) wurde ausgefahren vorgefunden. Die Tür war demnach abgesperrt worden, sollte geschlossen sein, der Riegel am Fahrzeug in Eingriff sein und die Türe somit mechanisch gesichert sein. Hier fallen vor allem die glänzenden (frischen) Kratzer und Kerben an der Außenseite des Riegels auf. Der Riegel ist an der Außenseite nicht im Eingriff und sollte daher an dieser Stelle keine Abnutzungserscheinungen haben.

Riegel (Dorn) der Absperreinrichtung im Türblatt

- Die Türe war nicht korrekt abgesperrt. Der Riegel der Absperrereinrichtung war ausgeschoben, hat sich jedoch nicht an der dafür vorgesehenen Raste am Türportal verhakt. Der Riegel lag stattdessen außen am Dichtrahmen an und verhinderte, dass das Türblatt im Verriegelungsbeschlag einrasten konnte. Daher war die aktive Drückeinrichtung nicht aktiviert. Dies kann aus den äußeren Verschleißmarken am Absperrdom und am Dichtrahmen abgeleitet werden. Da keine Beschädigungen am Verriegelungsbeschlag und an der Drückvorrichtung zu erkennen sind, kann davon ausgegangen werden, dass das Türblatt nicht aus dem Verriegelungsbeschlag herausgerissen wurde und daher nicht in der Geschlossen- und Verriegelposition gewesen sein kann.

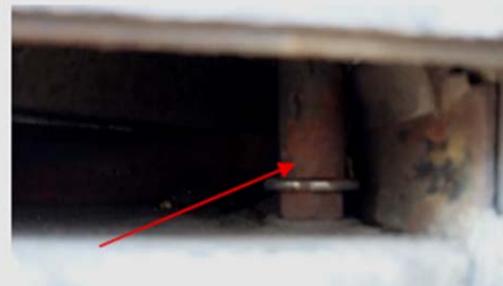
Eine Auffälligkeit wurde bei der Montage eines Führungsbleches für die untere Türführung erkannt. Es wurde eine nicht vorgesehene Mutter beigelegt. Diese Muttern finden sich auch an den anderen Einstiegen. Es ist anzumerken, dass durch diese zusätzliche Distanz die Tür leichter unbeabsichtigt aus der unteren Führungsschiene ausgehängt werden kann.

Schraubenmutter - nachträglich eingebaut

Der rote Pfeil in der Abbildung sollte ca. 2 mm weiter unten auf die Schraubenmutter zeigen.

Die indirekte Einwirkung durch Einbau der Schraubenmutter (untere Führungsschiene) ist ausgeschlossen, weil der Einbau nach den technischen Unterlagen für RIC-Schlafwagen der RZD AG der 1. und der 2. Klasse durchgeführt wurde. Gemäß den o.g. Unterlagen soll «eine Einstellung der Tür durch Auswahl entsprechender Einstellungsbeilagen (Scheiben) durchgeführt werden, um eine ausreichende Haltung der Tür im Türrahmen sicherzustellen» was schließlich während der Instandhaltung bei einem nicht für einen Ausschuss ausreichenden Verschleiß der unteren Rolle gemacht wurde, um den entsprechenden Abstand zu kompensieren.
