# Untersuchungsbericht

Zugentgleisung Z 7657 im Bf Münchendorf am 09. Mai 2022

GZ: 2024-0.267.326

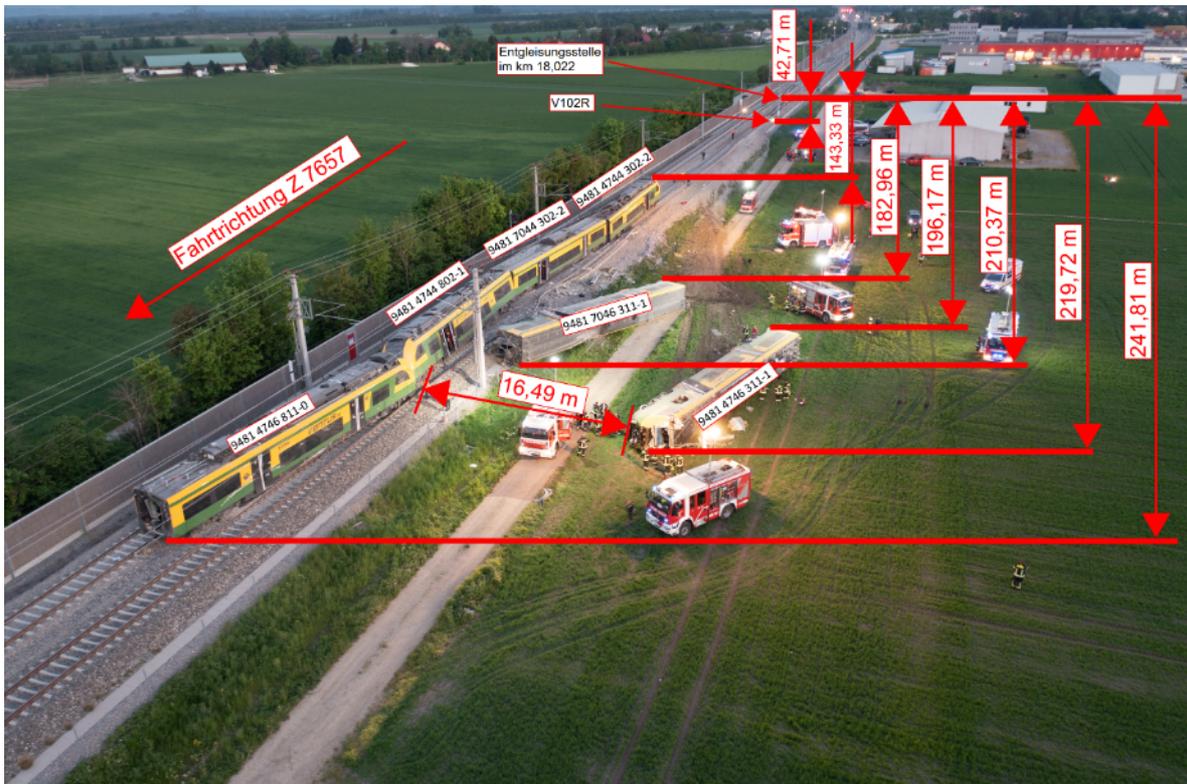
Abbildung 4 Übersichtsbild mit Vermessung

- Der Abstand bis zum Verschubsignal „V102R“ beträgt 42,71 m (entspricht km 17,979)
- Der Abstand bis zum hinteren Teil von Fahrzeug 9481 4744 302-2 beträgt 143,33 m (entspricht km 17,879)
- Der Abstand bis zum hinteren Teil des in Fahrtrichtung links auf der angrenzenden Böschung liegenden Fahrzeuges 9481 7046 311-1 beträgt 182,96 m (entspricht km 17,839)
- Der Abstand bis zum vorderen Teil des in Fahrtrichtung links auf der angrenzenden Böschung liegenden Fahrzeuges 9481 7046 311-1 beträgt 210,37 m (entspricht km 17,812)
- Der Abstand bis zum hinteren Teil des in Fahrtrichtung links auf der angrenzenden Wiese liegenden Fahrzeuges 9481 4746 311-1 beträgt 196,17 m (entspricht km 17,826)
- Der Abstand bis zum vorderen Teil des in Fahrtrichtung links auf der angrenzenden Wiese liegenden Fahrzeuges 9481 4746 311-1 beträgt 219,72 m (entspricht km 17,802)

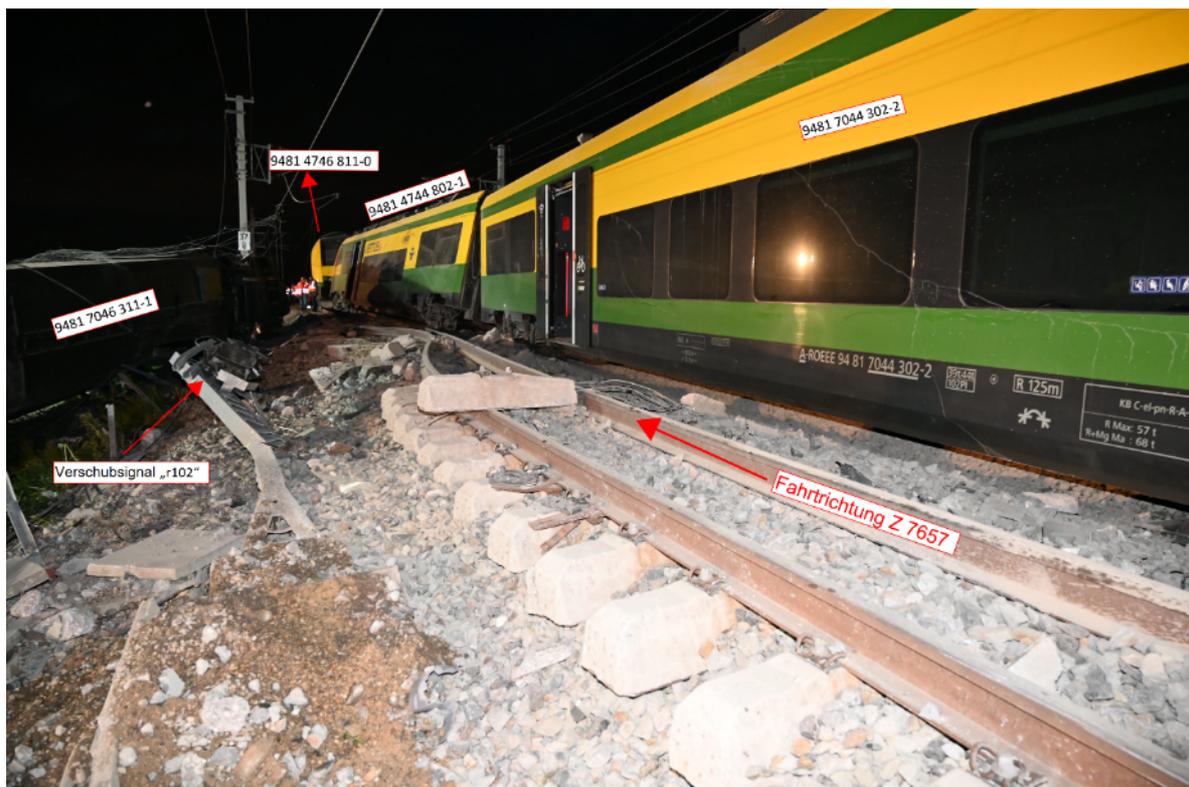
Abbildung 5 Schäden an Infrastruktur und Fahrzeuge

Als Folge der Entgleisung wurden auf Gleis 102 zwei Fahrleitungsmasten (Fahrleitungsmast Nr. 10 im km 17,918 und Fahrleitungsmast Nr. 8 im km 17,857), das Vershubsignal „r102“ im km 17,737 und die Vershubhalttafel im km 17,954 völlig umgerissen und stark beschädigt. Die Fahrleitung wurde auf einer Länge von ca. 1000 m (auch abgerissen) und der Oberbau auf einer Länge von ca. 500 m stark beschädigt. Teilweise wurden die Schienen völlig abgerissen. Die Weiche 1 des Bf Münchendorf wurde irreparabel beschädigt. Bei der signaltechnischen Ausrüstung (z.B.: Signale, Kabel der Leit- und Sicherungstechnik) kam es ebenso zu starken Beschädigungen. Die Gesamtschadenssumme an der Infrastruktur wurde auf ca. € 1.710.000,- geschätzt.<sup>[1][15]</sup>

Abbildung 5 zeigt Beschädigungen an der Infrastruktur und an den Fahrzeugen. Die Fahrtrichtung wurde mit einem roten Pfeil eingezeichnet. Die einzelnen Fahrzeuge wurden mit deren Fahrzeugnummern beschriftet und das umgerissene Vershubsignal

„r102“ wurde ebenfalls gekennzeichnet. In dieser Abbildung ist das Ausmaß der beschädigten Infrastruktur am Beispiel der verbogenen Schienen und der schwer beschädigten Betonschwellen ersichtlich. Am Betonsteher der Oberleitung im Hintergrund (auf Höhe des entgleisten Endwagens B 9481 4744 802-1) ist eine Kilometertafel mit dem Kilometer „17,8“ zu sehen.

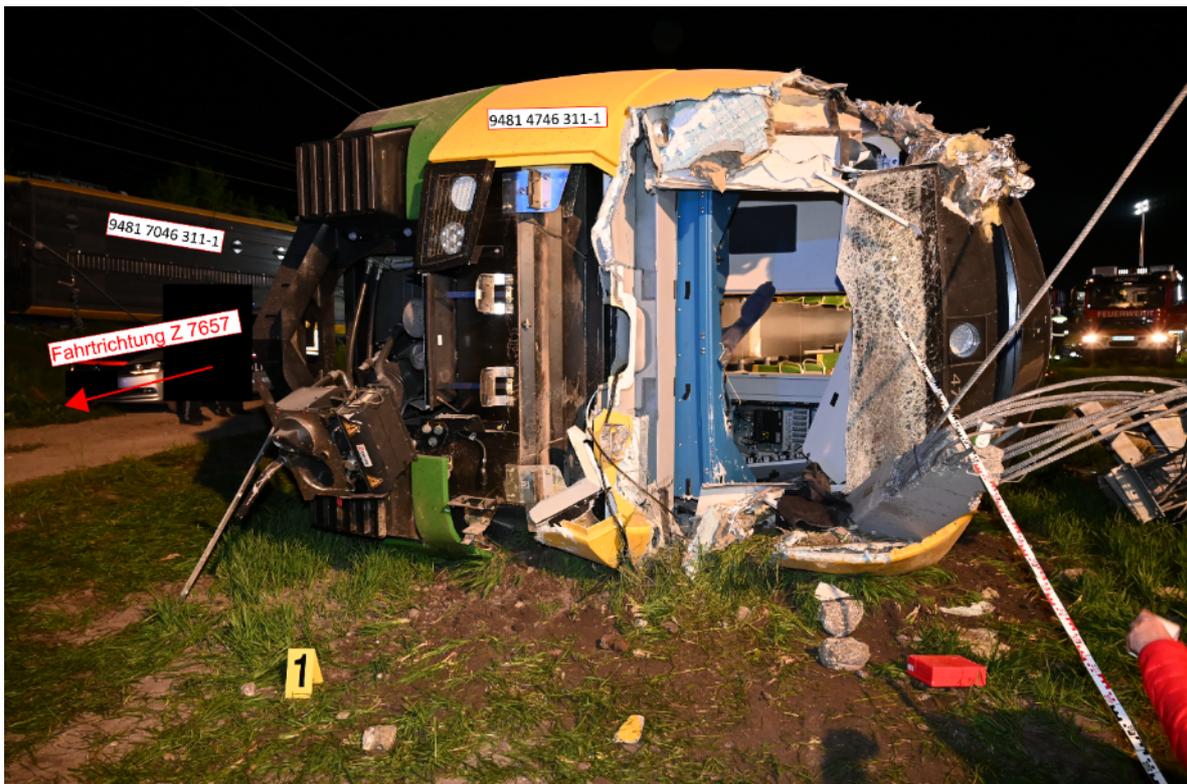
Abbildung 6 Schäden am Endwagen A 9481 4746 311-1

Alle Fahrzeuge von Z 7657 wurden in Folge der Entgleisung schwer beschädigt. Das führende Fahrzeug (Endwagen A) 9481 4746 311-1 kam in einer in Fahrtrichtung links, nach einer kleinen Böschung angrenzenden Wiese seitlich zum Liegen. Der Mittelwagen C 9481 7046 311-1 kam teilweise in der in Fahrtrichtung links angrenzenden Böschung und teilweise auf der Wiese seitlich, um 180° gedreht, zum Liegen. Der Endwagen B 9481 4746 811-0, der Endwagen B 9481 4744 802-1 und der Mittelwagen C 9481 7044 302-2 entgleisten mit allen Achsen, stürzten jedoch nicht um. Der Endwagen A 9481 4744 302-2 entgleiste mit dem vorlaufenden Drehgestell, das nachlaufende Drehgestell entgleiste nicht. Die Wagenkästen aller Fahrzeuge wurde zum Teil ebenfalls erheblich beschädigt. Ein Überblick über die entgleisten Fahrzeuge ist der Abbildung 4 zu entnehmen. Die Fahrzeuge 9481 4746 311-1, 9481 7046 311-1 und 9481 4746 811-0 wurden seitens des:der Sachverständigen der Versicherung nach einer Besichtigung am 31. Mai 2022 als Totalschaden eingestuft, weshalb keine weiteren Schadensprotokolle erstellt wurde. Nach der Zerlegung in die Einzelkomponenten wurden die Wagen verschrottet.<sup>[34]</sup> Ein detailliertes Schadensprotokoll über die Fahrzeuge 9481 4744 802-1, 9481 7044 302-2 und 9481 4744 302-2 liegt der SUB vor.<sup>[33]</sup> Diese drei Fahrzeuge werden repariert.<sup>[34]</sup> Die Gesamtschadenssumme an den Fahrzeugen wurde auf ca. € 10.790.000,- geschätzt.<sup>[1][15][34]</sup>

In Abbildung 6 ist der führende Endwagen A 9481 4746 311-1 zu sehen, welcher seitlich liegend, in Fahrtrichtung schauend in der an die Gleise angrenzende Wiese zum Stillstand gekommen ist. Im hier abgebildeten Führerstand befand sich der/die Tz/f. Auf Höhe der zersprungenen Frontscheibe des Endwagens A ragt ein Teil eines umgerissenen Betonstehers der Oberleitung heraus. Links im Hintergrund ist der in Fahrtrichtung links auf der angrenzenden Böschung liegende Mittelwagen C 9481 7046 311-1 ersichtlich.

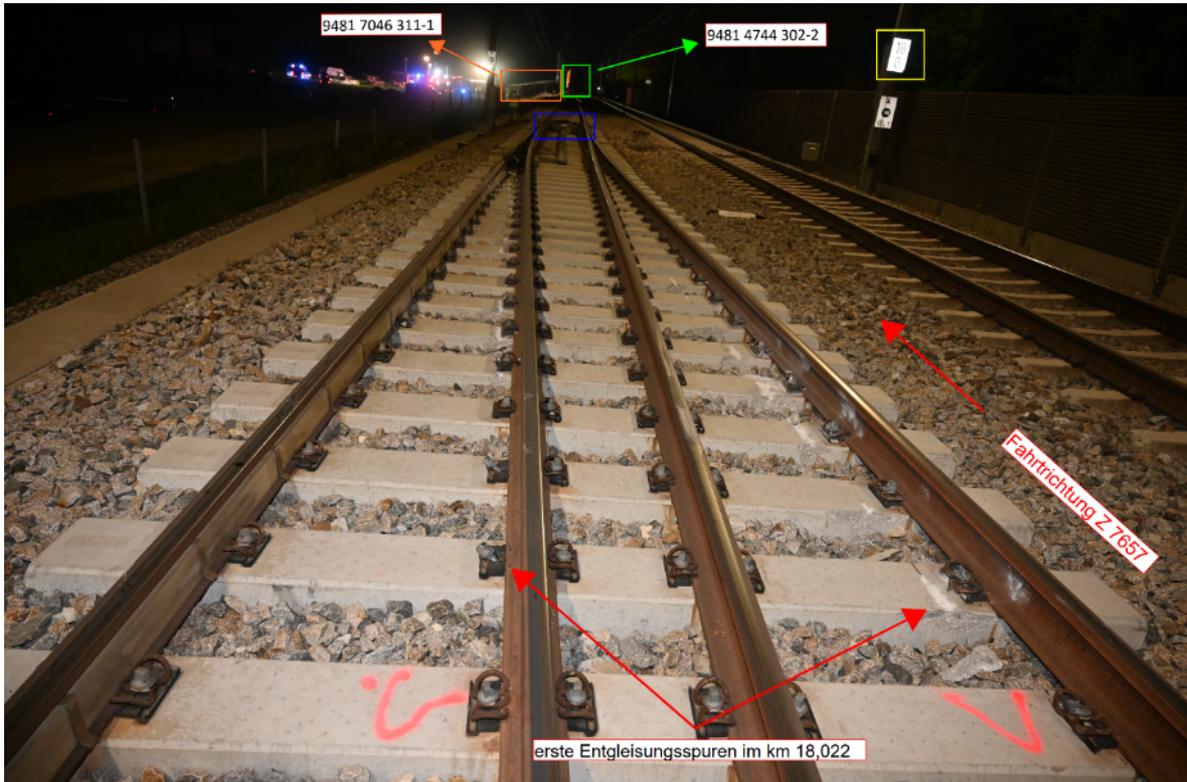
Abbildung 7 Entgleisungsstelle

In Abbildung 7 ist die Entgleisungsstelle im km 18,022 erkennbar. Diese wurde mit roten Pfeilen gekennzeichnet. Die Fahrtrichtung wurde ebenfalls mit einem roten Pfeil eingezeichnet. An den durch die entgleisten Fahrzeuge beschädigten Betonschwellen ist der weitere Fahrtverlauf im entgleisten Zustand gut nachvollziehbar. Im Hintergrund wurden der beschädigte Weichenantrieb der Weiche 1 blau, der zum Teil entgleiste und beschädigte nachlaufende Endwagen A 9481 4744 302-2 grün und der auf der Böschung zum Liegen gekommene Mittelwagen C 9481 7046 311-1 orange umrahmt hervorgehoben. Zur besseren Orientierung wurde die Kilometertafel mit dem Kilometer „18,0“ gelb umrahmt gekennzeichnet.

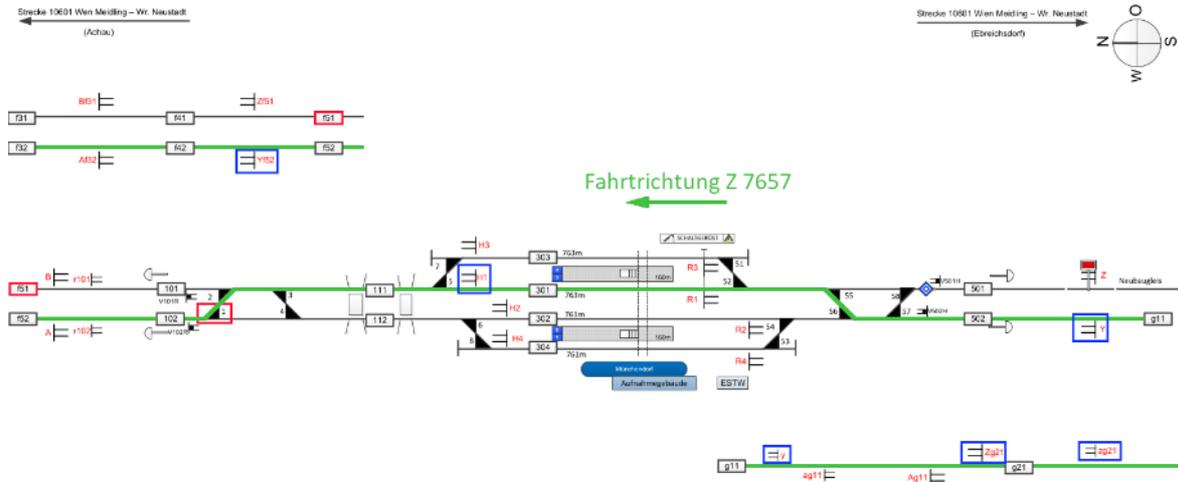
Abbildung 13 Tatsächlich Fahrweg für Z 7657

Die Ist-Situation im Bf Münchendorf wird mit der nachstehenden Abbildung 13 veranschaulicht. Die taugliche Fahrstraße für Z 7657 wurde mit einer grünen Linie eingezeichnet. Die auf dieser Fahrstraße für Z 7657 zu beachtenden Signale wurden blau eingerahmt dargestellt. Die Entgleisungsstelle im km 18,022 im Bereich der Weiche 1 und der Blockabschnitt „f51“ wurden rot umrahmt dargestellt.

Tatsächlich befuhr Z 7657 nach der Vorbeifahrt am ES „Y“ das Bahnhofsgleis 502, danach die Weichen 56 und 55, anschließend die Bahnhofsgleise 301 und 111 und weiter über die Weichen 2 und 1 auf das Bahnhofsgleis 102.
