# Abschlussbericht

Unfall mit dem Motorflugzeug der Type Cessna P210N,  
am 11.11.2021, ca. 06:50 Uhr UTC, ca. 1800 M östlich der Pistenschwelle 23  
des Flugplatzes Hohenems, A-6845 Hohenems, Vorarlberg  
GZ: 2024-0.041.805

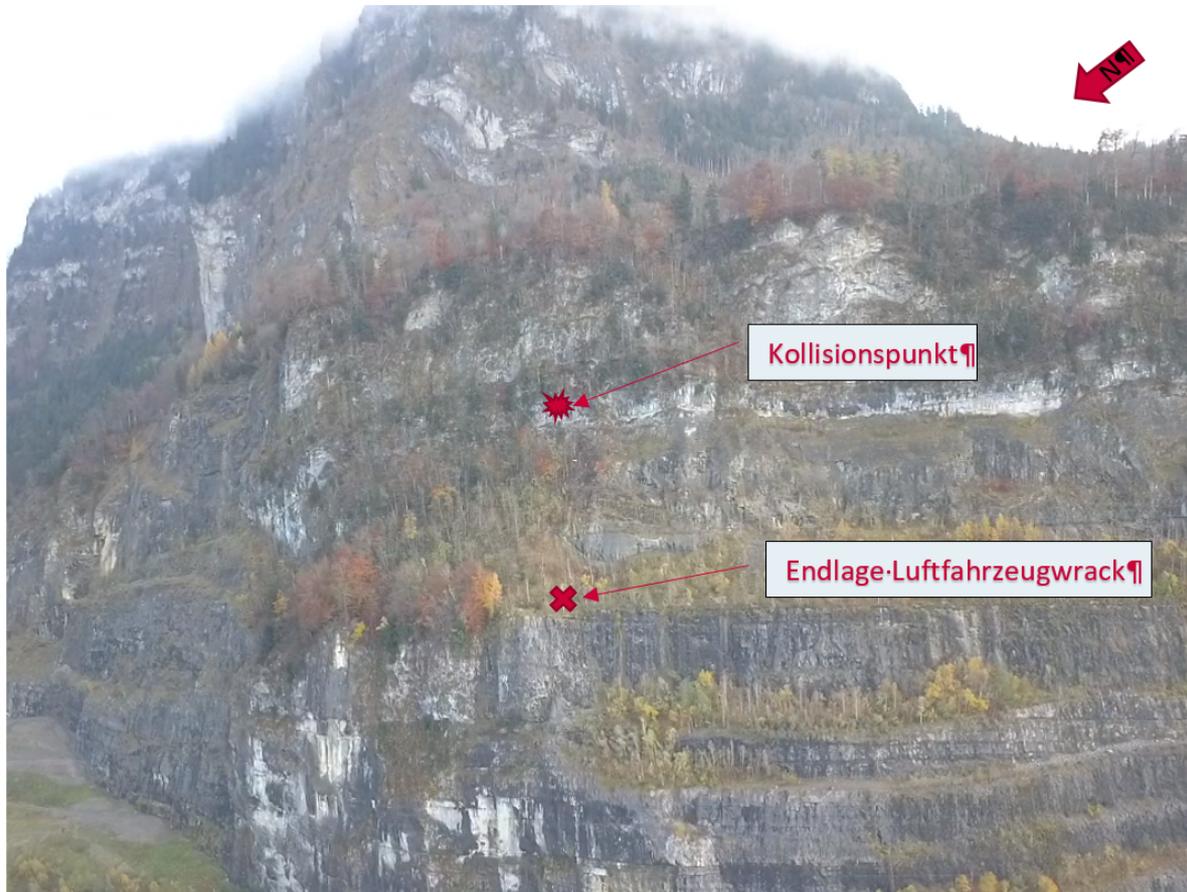
Abbildung 7 Kollisionspunkt sowie Endlage des Luftfahrzeuges

Der Unfallort liegt ca. 2,2 km östlich des Flugplatzes Hohenems im Steinbruch Unterklien. Der Kollisionspunkt befand sich an einer steilen Felswand in einer Höhe von ca. 600 m über dem Meeresspiegel. Die Endlage des Luftfahrzeugwracks war ca. 70 m darunter auf einer Höhe von ca. 530 m über dem Meeresspiegel auf einer ebeneren Stelle mit Bewuchs von Bäumen und Sträuchern.

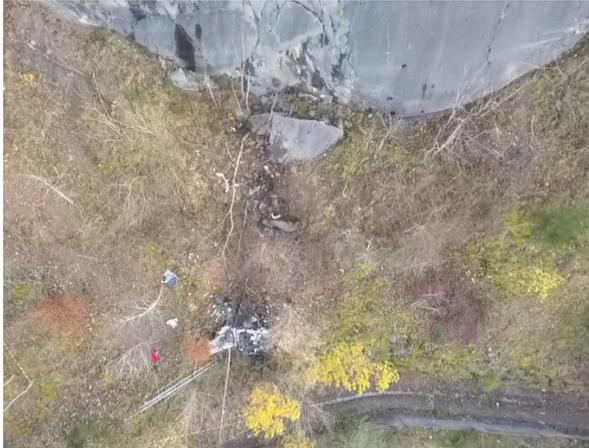
Abbildung 9 Detailaufnahme der Luftfahrzeugendlage

Das Hauptwrack befand sich ca. 70 m unterhalb der Kollisionsstelle auf felsigem Untergrund mit einer Ausrichtung von ca. 340°. Das gesamte Luftfahrzeugwrack zeigte Spuren eines Brandes mit hoher Verbrennungstemperatur. Der Streuungsradius der Wrackteile betrug ca. 150 m um die Kollisionsstelle. An der Kollisionsstelle konnten Schleifspuren sowie Flüssigkeitsspuren gefolgt von Brandspuren festgestellt werden. Diese Brandspuren verliefen in einer geraden Linie talwärts bis zur Endlage des Luftfahrzeugwracks. Unmittelbar bei der Kollisionsstelle konnten ein Propellerblatt, Teile des Spinners sowie die Propellernarbe vorgefunden werden. Ca. 30-40 m unterhalb der Kollisionsstelle konnten das Flughandbuch, das Pilot Log Book, ein Handfunkgerät, das zweite Propellerblatt sowie das Autopilot Selector Panel aufgefunden werden. Ca. 10 m unterhalb des Luftfahrzeugwracks lagen der Turbolader inklusive Luftleitrohre und Befestigungsgestänge sowie Teile des Brandschottes.

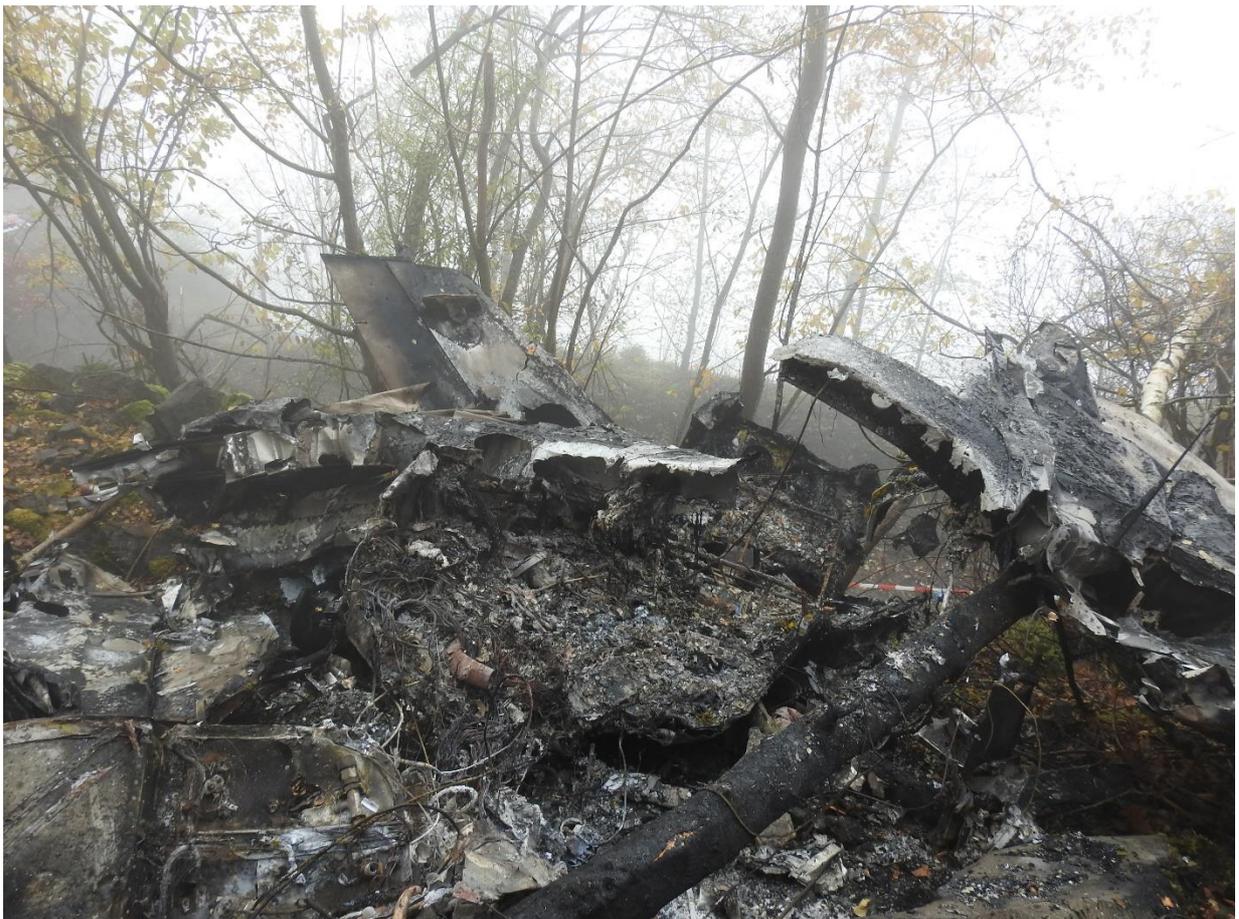
Abbildung 10 Luftfahrzeugwrack in Endlage

Es konnten Spuren eines Aufschlagbrandes und in weiterer Folge eines Vollbrandes des Luftfahrzeuges festgestellt werden. Durch die hohe Verbrennungstemperatur kam es zum

teilweisen Verschmelzen der Aluminiumbauteile. Kunststoffe sowie Textilien und dgl. waren vollständig verbrannt.

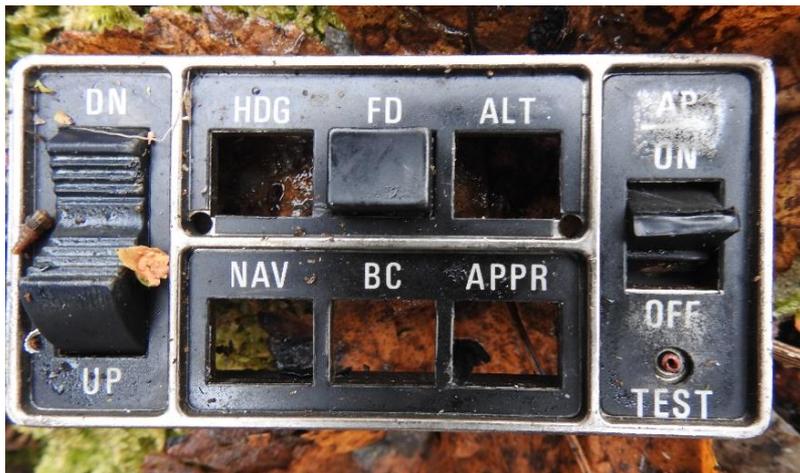
Abbildung 11 Autopilot Selector Panel

Der hohe Zerstörungsgrad des Cockpits ließ keine Rückschlüsse auf Anzeigen oder Schalterstellungen zu. Das durch den Aufprall vom Cockpit separierte Autopilot Selector Panel konnte für eine weitere Untersuchung herangezogen werden. Dabei wurde zuerst das Bruchbild des Autopilot ON/OFF Schalters mikroskopisch untersucht, die Bruchfläche wies dabei einen Versagensmechanismus in Richtung ON auf. Danach wurden die Glühfäden der einzelnen Kontrolllampen mikroskopisch auf eine etwaige Längung oder einen Bruch untersucht. Bei dieser Untersuchung konnte bei den Glühfäden der Kontrolllampen, ALT (Altitude) und FD (Flight Director) eine eindeutige Längung festgestellt werden. Bei den Kontrolllampen, HDG (Heading), APR (Approach) und NAV (Navigation) konnte keine Längung festgestellt werden, diese Glühfäden zeigten jeweils eine „Kalt Bruchstelle“. Bei dem Glühfaden der Kontrolllampe BC (Back Course) konnte keine Feststellung getroffen werden, da sich der Glühfaden nicht mehr in der ursprünglichen Position befand und die Führungsstäbe nicht mehr vorhanden waren.

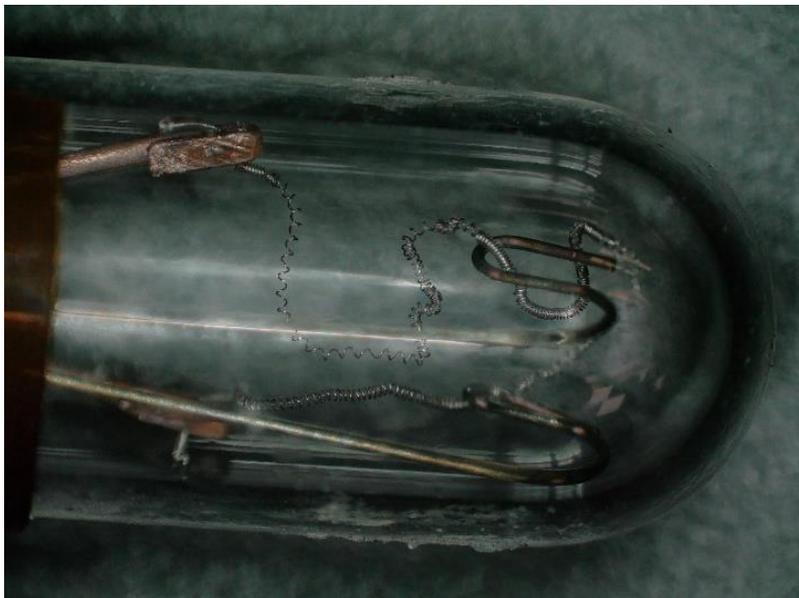
Abbildung 13 Glühfaden der Altitude Lampe des Autopilot Selector Panel

Aufgrund des hohen Zerstörungsgrades konnte keine vollständige technische Untersuchung durchgeführt werden. Die Untersuchung am Triebwerk des Luftfahrzeuges ließ keine Rückschlüsse auf unfallkausale Mängel zu. Die Untersuchung der Glühfäden des Autopilot-Kontrollpanels ergab mit hoher Wahrscheinlichkeit ein Leuchten des Glühfadens Flight Director und Altitude. In Zusammenschau mit dem Bruchbild des Autopiloten ON/OFF Schalters kann davon ausgegangen werden, dass der Autopilot mit dem Mode Flight Director und Altitude eingeschaltet war.
