Untersuchungsbericht

Unfall mit dem Segelflugzeug der Type Glasflügel H-206 Hornet,
am 18.05.2020, um ca. 09:45 Uhr UTC, Hochwurzen, Rossfeld Südosthang
Gemeinde Schladming, A-8970, Bezirk Liezen, Bundesland Steiermark
GZ.: 2021-0.426.320

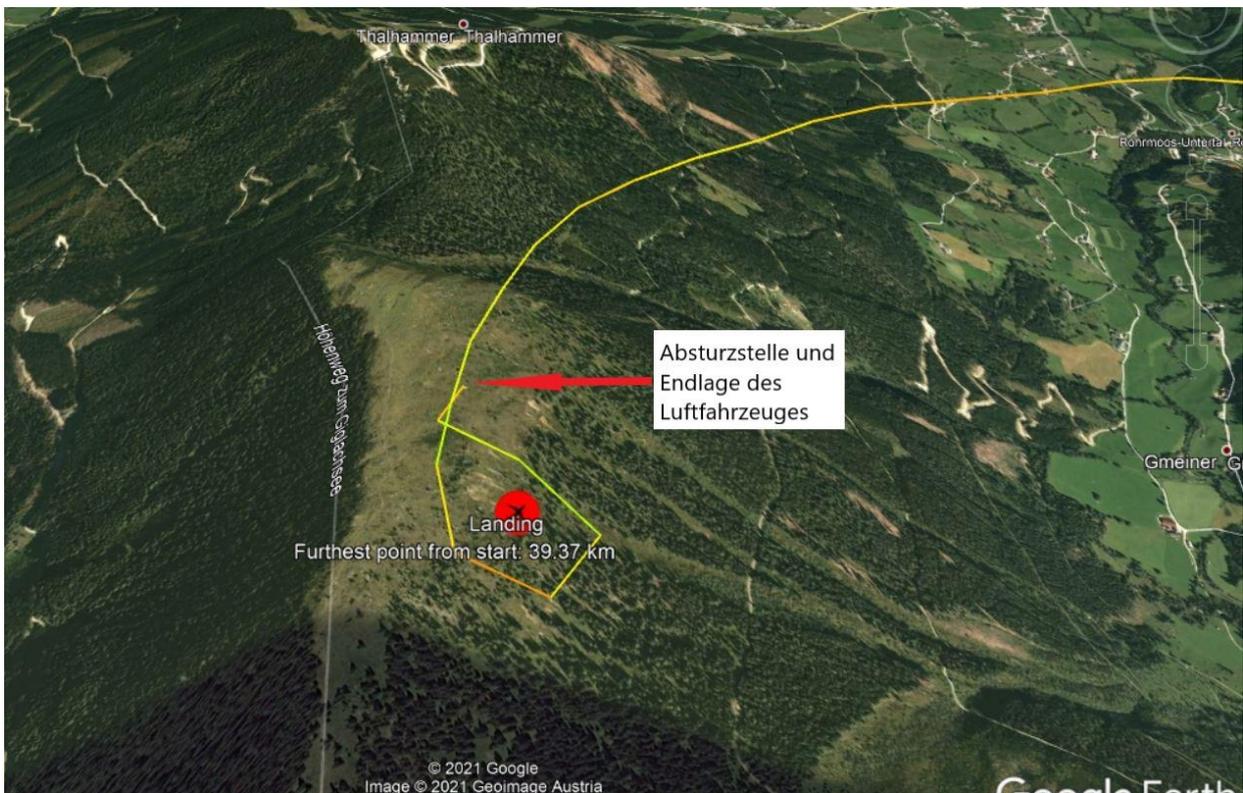
Abbildung 2 Umkehrkurve und Absturzstelle des Segelflugzeuges H-206 Hornet

Bei bzw. nach dieser erfolgten Umkehrkurve im Zuge des Hangsegelns kam das Luftfahrzeug dem Berghang jedoch zu nahe bzw. streifte selbigen mit der Flügelspitze der linken Tragfläche. Das Luftfahrzeug berührte in weiterer Folge auch mit dem Rumpf, wobei das Fahrwerk vom Piloten nach der ersten Berührung des Berghanges mit der linken Tragfläche mit hoher Wahrscheinlichkeit noch instinktiv ausgefahren wurde, den Berghang bzw. den Boden.

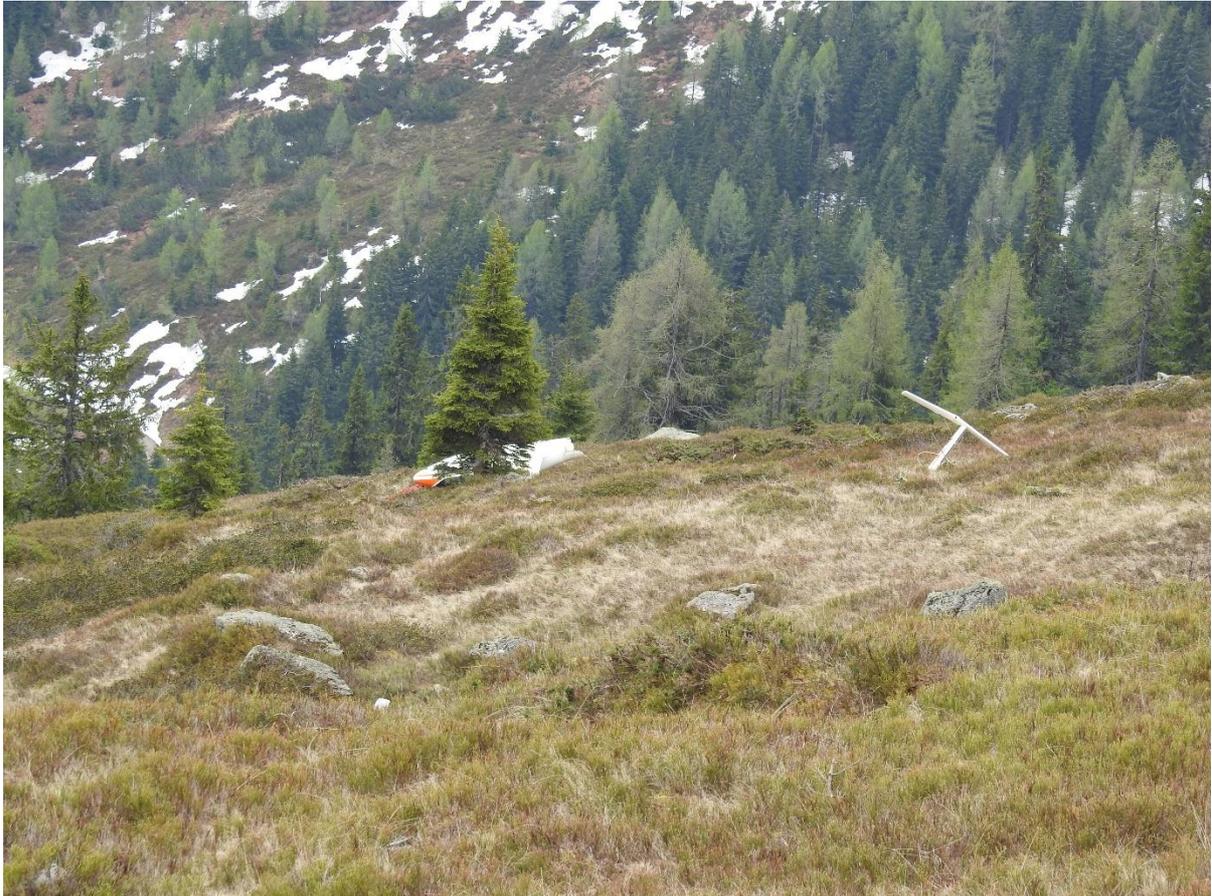
Abbildung 3 Endlage des Wracks des Luftfahrzeuges H-206 Hornet

Das Luftfahrzeug drehte sich daher um seine Längsachse in Rückenlage und mit der Flugzeugnase in Richtung Berghang bzw. in ca. westliche Richtung, schlug dann wieder auf

dem Hang auf, wobei der Rumpf hinter dem Cockpit komplett abgebrochen ist und schlussendlich in seiner vorgefundenen Endposition zu liegen kam.

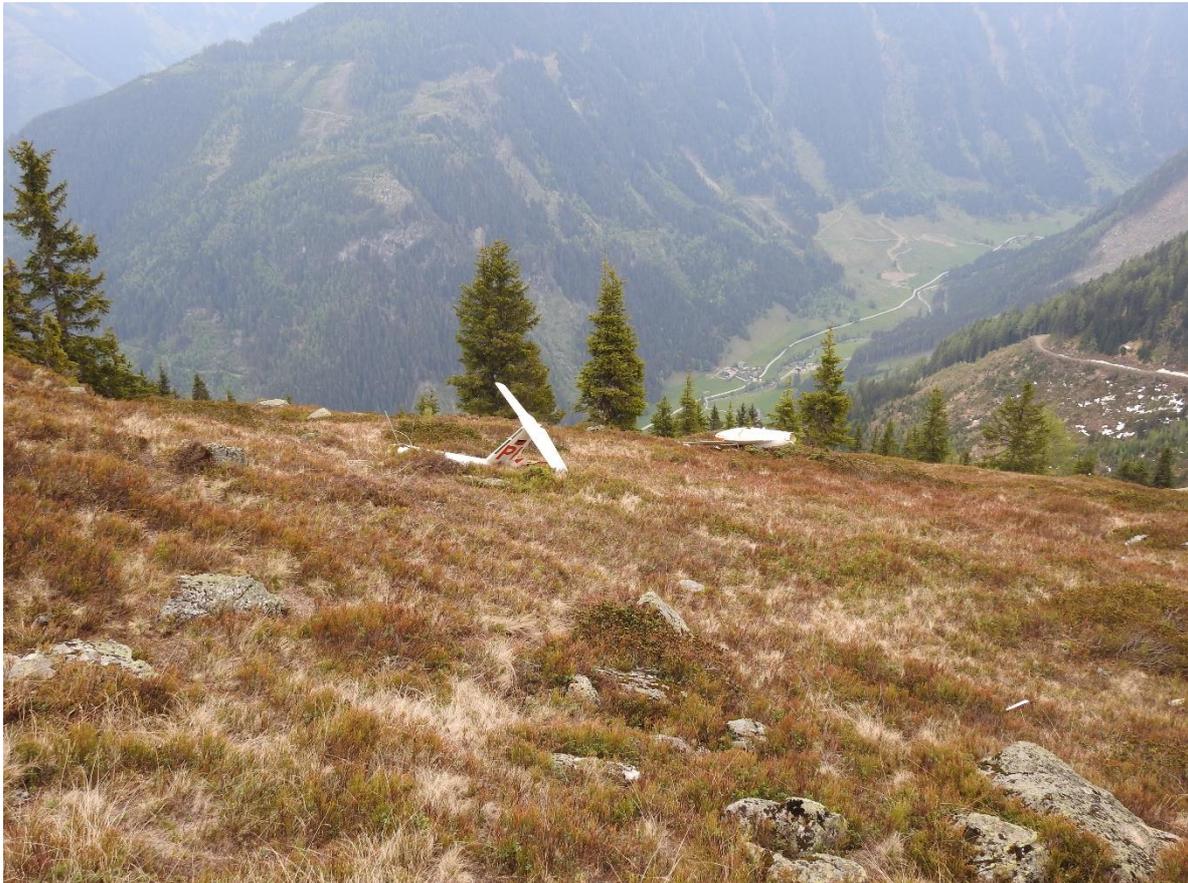
Abbildung 4 Endlage der Wrackteile des Segelflugzeuges H-206 Hornet

Nach der Separation des hinteren Rumpfteiles vom vorderen Teil des Flugzeugrumpfes mitsamt dem Cockpit und den Tragflächen blieb die hintere Rumpfhälfte ca. 15 Meter oberhalb des vorderen Rumpfes liegen, da der vordere Rumpfteile aufgrund des restlichen Schwunges auf dem mit Gras bedecktem Untergrund bzw. Berghang auf dem Rücken liegend ein wenig nach unten zu rutschen begann, bis er in seiner endgültigen Position zu liegen kam, „fixiert bzw. gehalten“ an der linken Tragfläche durch einen hervorstehenden Felsen und einen Baum.

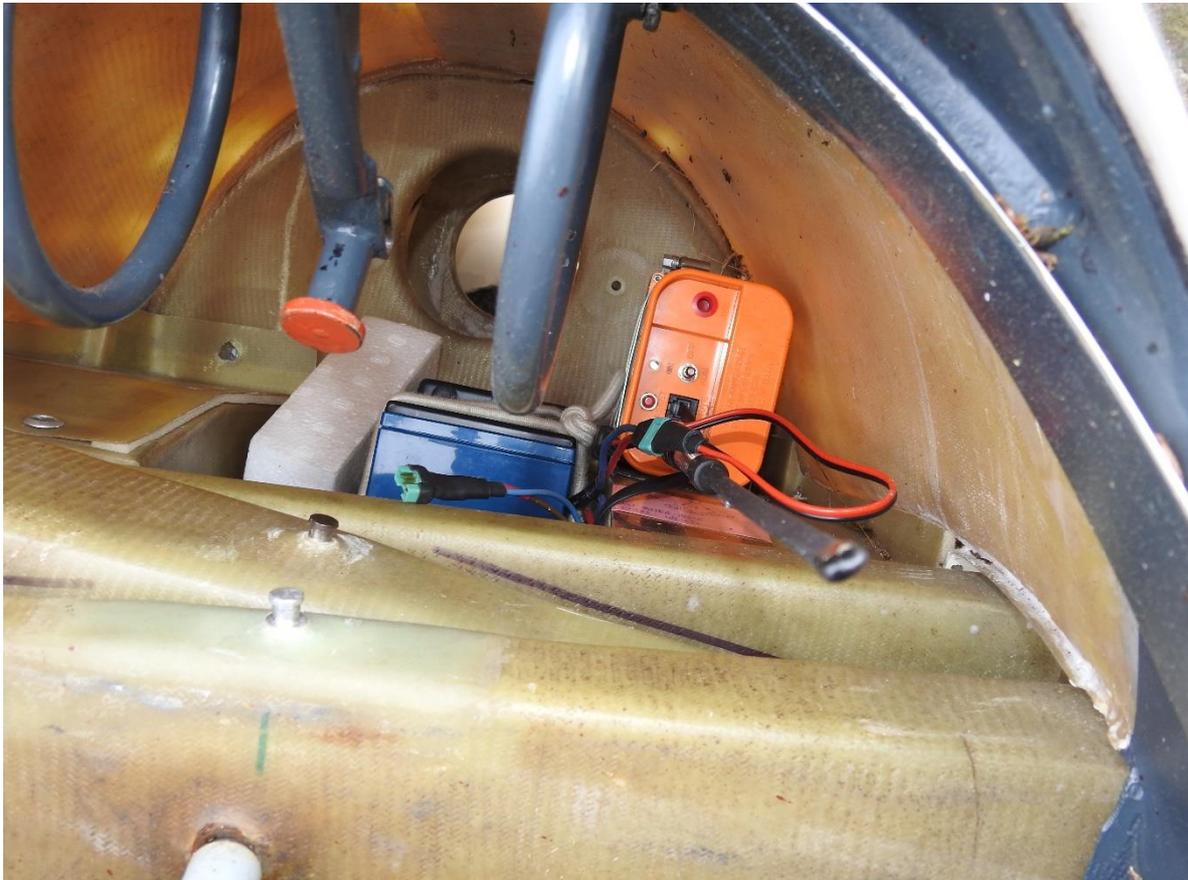
Abbildung 8 Emergency Location Transmitter ELT

angebracht. Es war somit keine Außenantenne angeschlossen. Der ELT wurde in abgeschaltetem Zustand an der Unfallstelle vorgefunden.

Gemäß Auskunft des Rescue Coordination Center (RCC) der Austro Control GmbH empfing dieses keine COSPAS SARSAT Meldung. Es gingen auch keine sonstigen Meldungen über einen Notsender (ELT) - Signalempfang ein. Gemäß Angabe des Piloten hat er selbst den ELT kurz nach dem Unfall abgeschaltet.

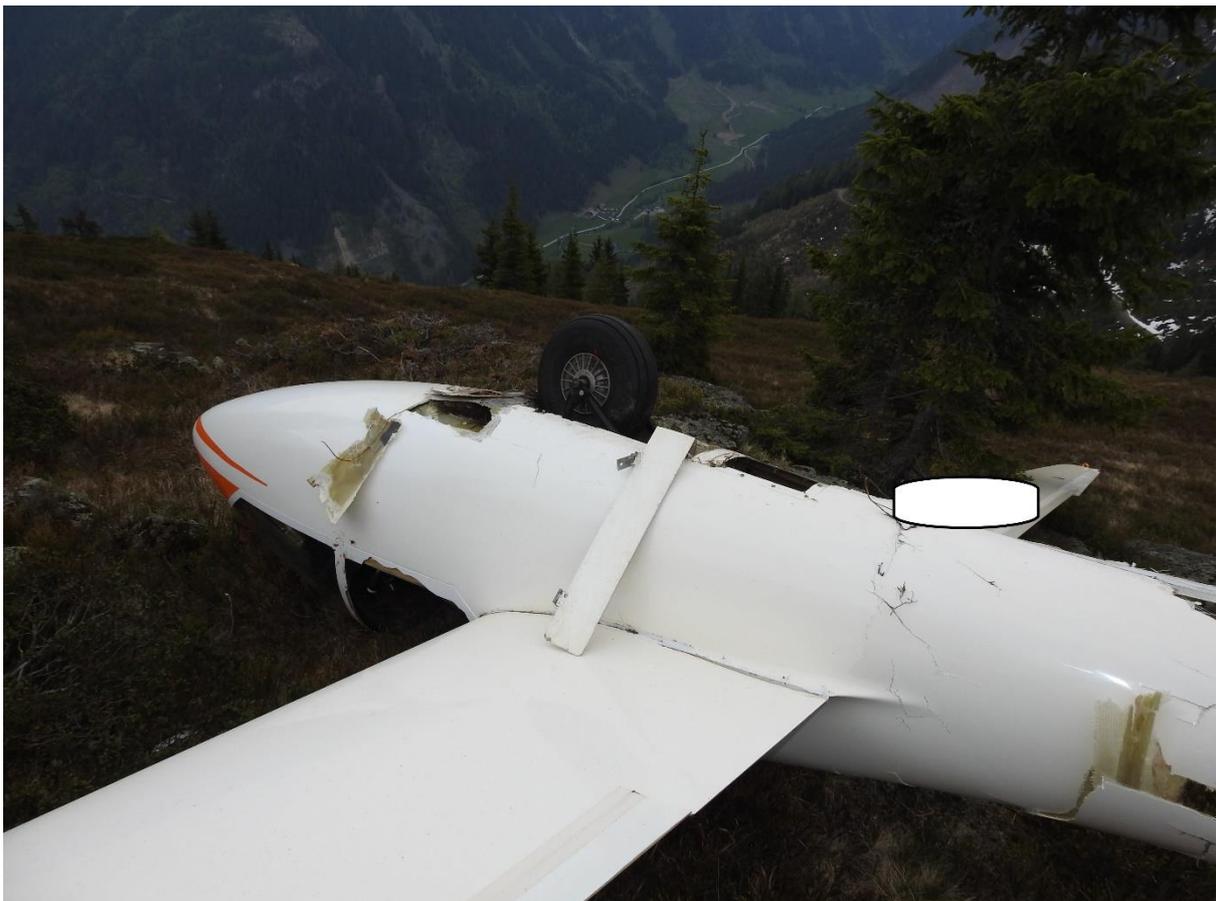
Abbildung 9 Segelflugzeug H- 206 Hornet in Rückenlage mit ausgefahrenem Fahrwerk

Denn gemäß Angabe des Piloten hat er das Fahrwerk mit hoher Wahrscheinlichkeit nach dem Abheben im Zuge des Flugzeugschleppstarts wie üblich auch eingefahren.

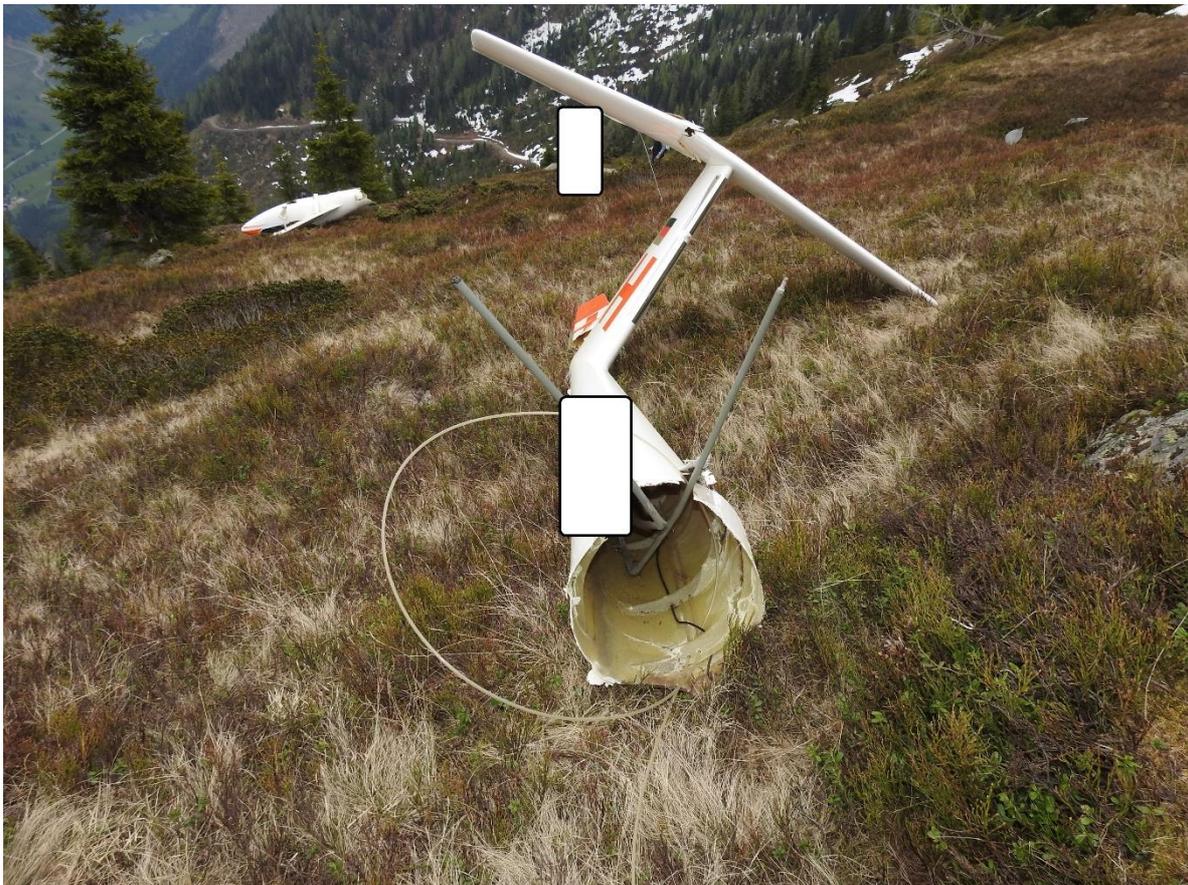
Abbildung 10 abgetrennte hintere Rumpfröhre des Segelflugzeuges H-206 Hornet

Nach diesen Berührungen des Segelflugzeuges mit dem Berghang und der noch anliegenden Fahrt bzw. des Auftriebs an der rechten Tragfläche drehte sich das Luftfahrzeug um seine Längsachse in Rückenlage und mit der Flugzeugnase in Richtung Berghang bzw. in ca. westliche Richtung und schlug dann erneut in Rückenlage auf dem Hang auf. Dabei brach der Rumpf hinter dem Cockpit komplett mitsamt all seinen Verbindungen zum Ansteuern des Höhenruders sowie auch des Seitenruders ab.

Die Rumpfschale des hinteren Rumpfteiles war auch im hinteren unteren Bereich beim Spornrad beschädigt und aufgebrochen. Das Seitenruder war vom Seitenleitwerk komplett weggebrochen und lag direkt hinter dem Rumpfteil.

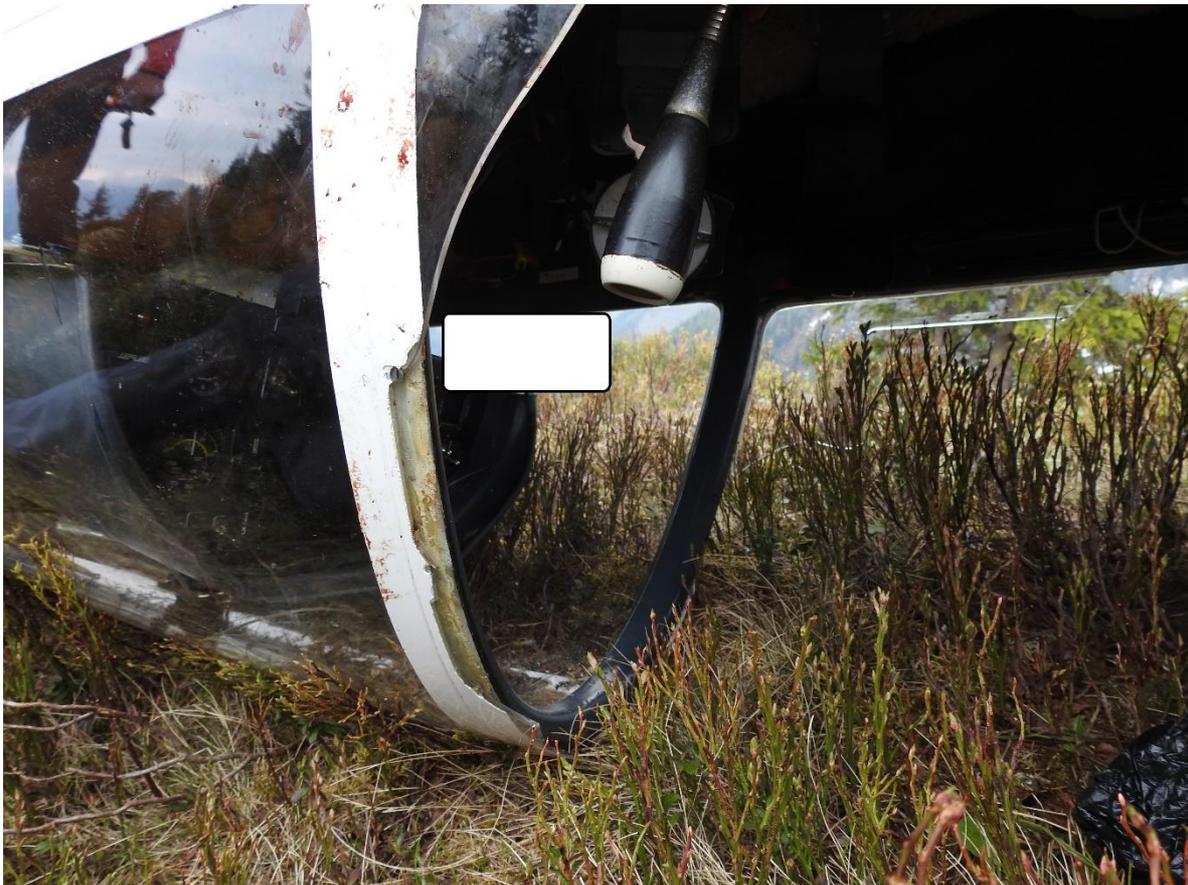
Abbildung 11 Cockpit in Rückenlage mit intaktem Bügel der Cockpitverglasungen

Bei dem Aufprall in Rückenlage zerbrach die Cockpithaube „über“ dem Piloten komplett und die vordere Verglasung des Cockpits war teilweise auch gesprungen bzw. ist ein Stück dieser vorderen Verglasung, bis das Luftfahrzeug in seiner endgültigen Position zum Liegen kam, herausgebrochen.

Der Bügel bzw. Rahmen dieser beiden Cockpitverglasungen hat jedoch standgehalten, sodass der Raum bis zum Boden bzw. Untergrund für den Piloten „über bzw. in diesem Fall unter“ seinem Kopf bis zur Endlage des Segelflugzeuges nicht eingeschränkt wurde und der Pilot so immer ausreichend Abstand zum Untergrund hatte und keine Berührungen mit dem Kopf und den Schultern des Piloten mit dem Untergrund, aufgrund der Rückenlage des Luftfahrzeuges, stattgefunden haben.

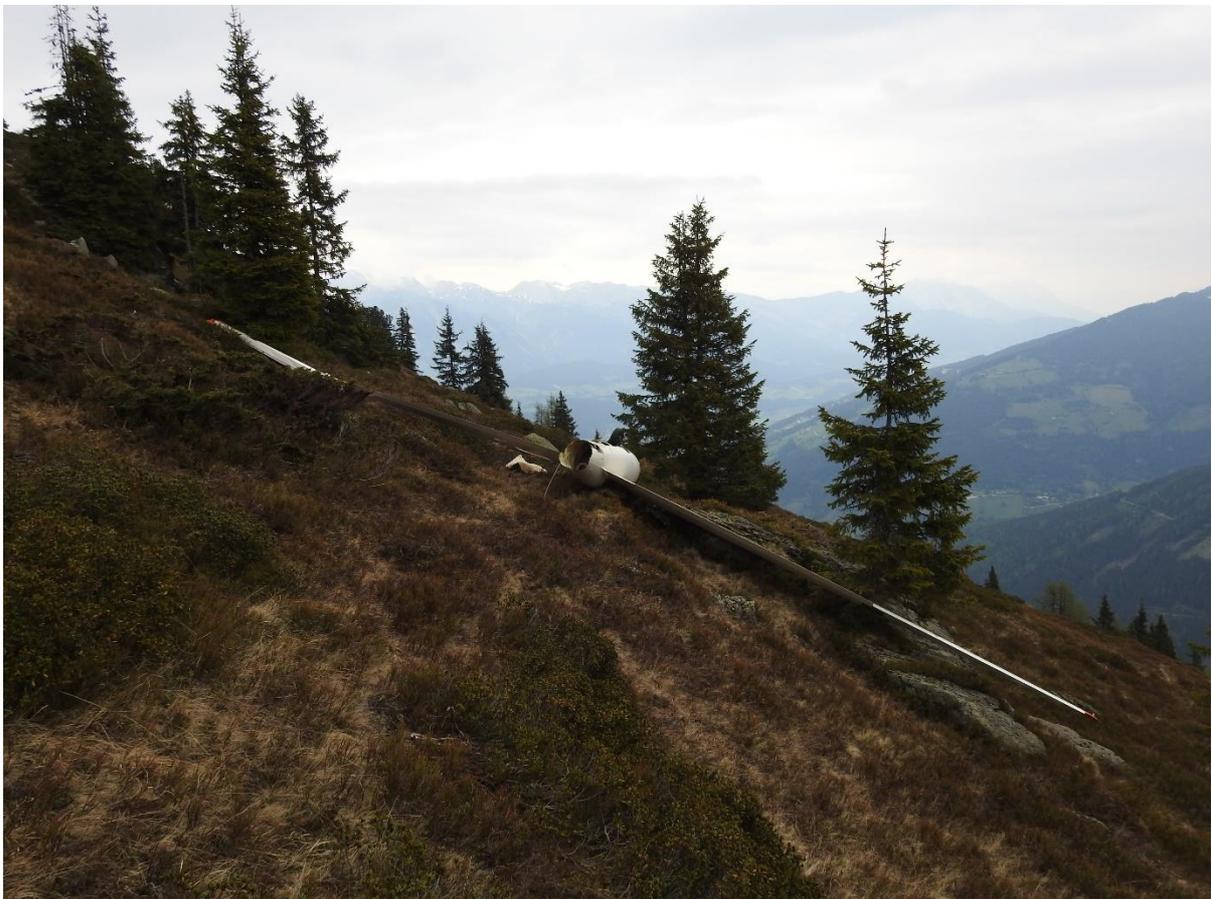
Abbildung 12 Vorderer Rumpfteil in seiner Endlage am Berghang

Aufgrund der ersten Berührung der linken Tragfläche mit dem Berghang wies diese im äußeren Bereich einige Kratzer bzw. Scheuerspuren und auch einige Beschädigungen bzw. Eindellungen im Bereich der Eintrittskante auf, war jedoch nicht gebrochen.

Der Rumpf hatte aufgrund der Bodenberührung im unteren Bereich vor und hinter dem Fahrwerk einige Risse bzw. Bruchstellen, behielt jedoch größtenteils seine Form, sodass es auch innen im Cockpit zu keinerlei Raumbeschränkungen kam.

Die rechte Tragfläche ging beim Aufschlag in Rückenlage im Bereich des Querruders zu Bruch ohne dass es zu einer Abtrennung des äußeren Teils der Tragfläche kam. Dieser äußere Teil der Tragfläche zeigte aufgrund des Aufschlags in Rückenlage in der Endlage des Wracks des Segelflugzeuges in Rückenlage ca. 15 ° nach oben, jedoch in Bezug auf die Längsachse bzw. des Luftfahrzeuges selbst, somit nach unten.

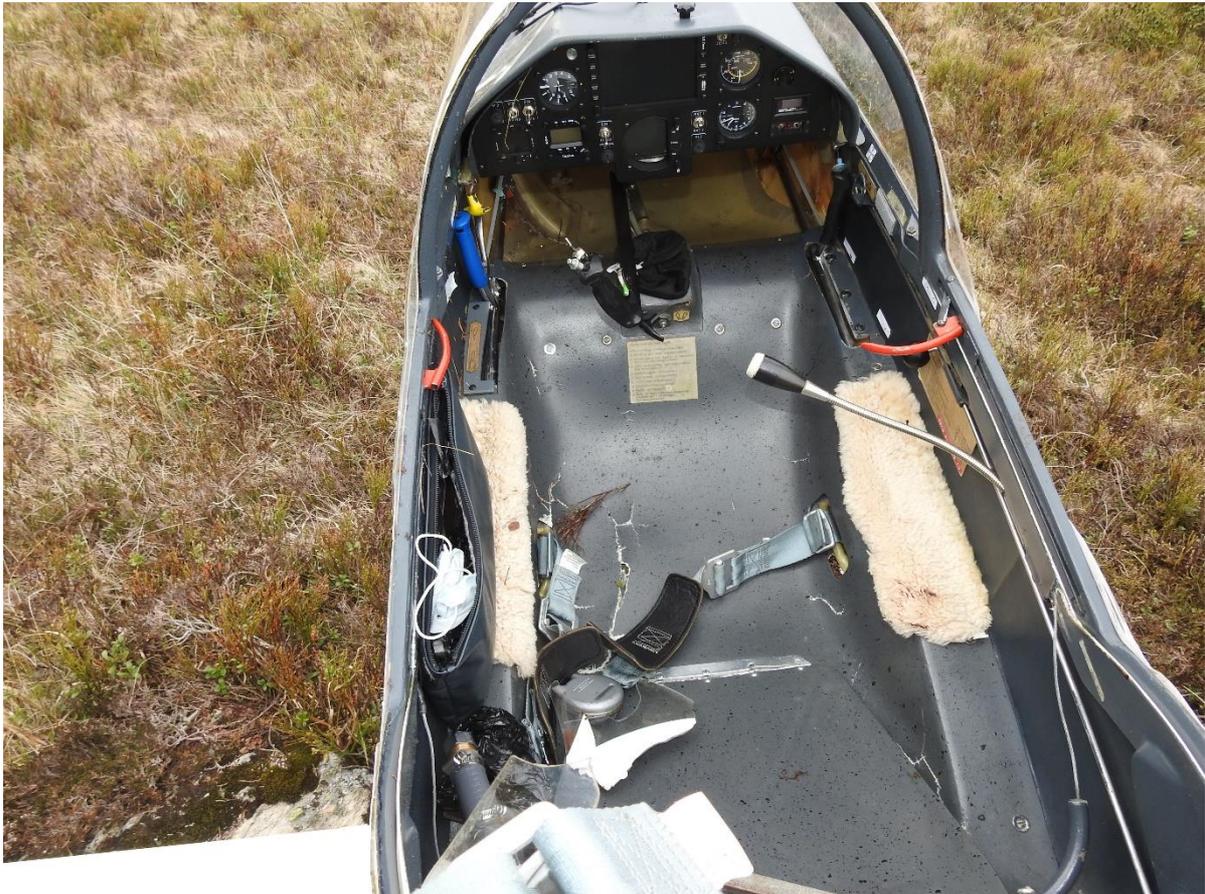
Abbildung 13 Innenansicht des Cockpits des Segelflugzeuges H-206 Hornet

An der Sitzschale und an der Innenverkleidung waren einige Risse bzw. Brüche festzustellen, die Sitzschale war jedoch nicht verformt bzw. räumlich nicht „beeinträchtigt“ oder verschoben. Die Cockpithaube bzw. die Plexiverglasung über dem Sitzplatz des Piloten war komplett weggebrochen.

Das Gurtschloss des Vierpunktgurtes war geöffnet. Am Gurtschloss und an den Gurten selbst konnten keinerlei Beschädigungen oder Unregelmäßigkeiten festgestellt werden bzw. hat das Gurtsystem während des Absturzes bis zur endgültigen Bergung des verunfallten Piloten funktioniert bzw. „gehalten“.
