## UNTERSUCHUNGSBERICHT

### UNFALL MIT DEM Motorflugzeug Type Cessna 150 E

am 28.02.2010 um ca. 08:15 Uhr UTC  
in Gitthof-Brackenberg, Gmd. Waldzell,  
Bez. Ried i. Innkr., OÖ

GZ. BMVIT-85.160/0002-IV/BAV/UUB/LF/2013

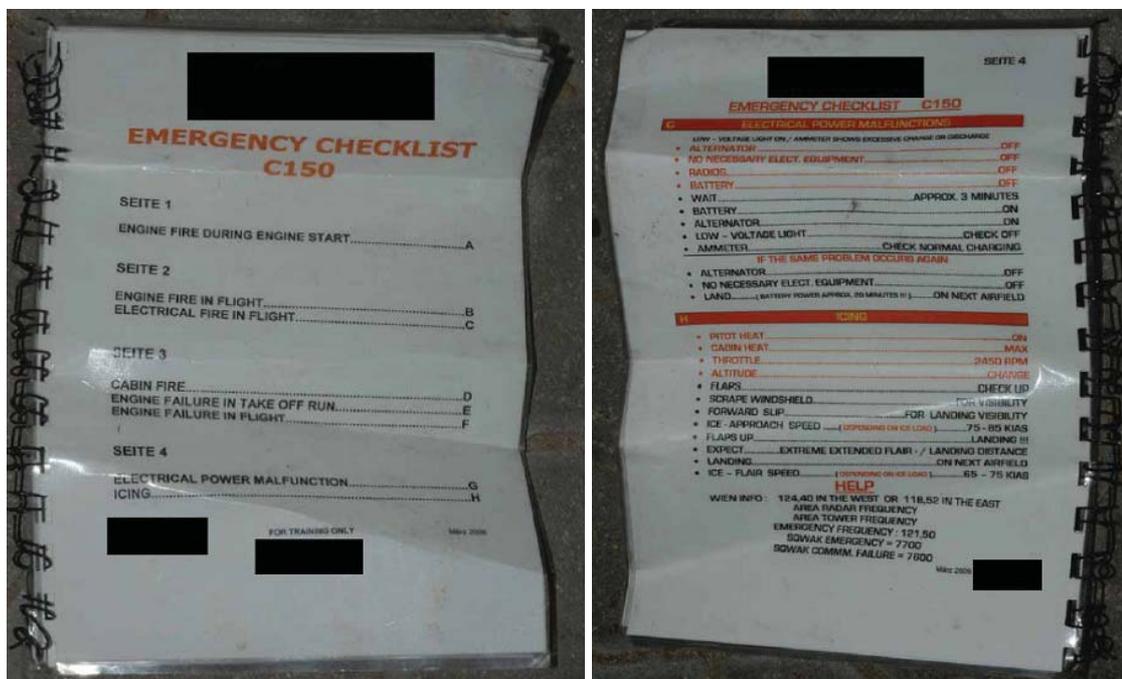
Abb. Betriebsgrenzen, Verfahren, Flugleistungen; Auffindungszustand "Emergency Checklist C150" (Quelle: SUB)

Die Einzelblätter waren in Kunststoffolie eingeschweißt und gebunden. Beide Exemplare wiesen eine einheitliche plastische Verformung auf. Im Auffindungszustand befanden sich auf der Vorderseite das Inhaltsverzeichnis (Deckblatt) und auf der Rückseite die Notverfahren ELECTRICAL POWER MALFUNCTIONS und ICING (Seite 4):

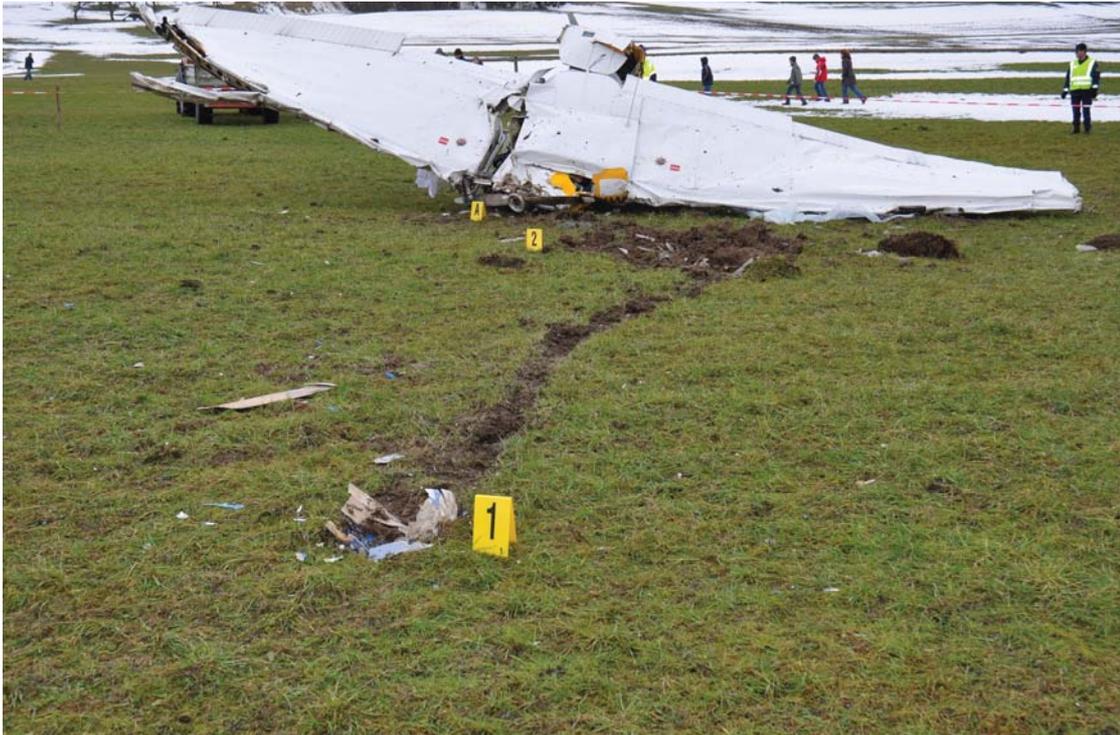
Abb. Aufschlag, Blickrichtung Südwesten (Quelle: Polizei, LPK OÖ)

Der weiche Boden der Erstaufschlagstelle war gekennzeichnet durch separate Einschlagstellen des rechten Flügelrandbogens (Fundort Kunststoffverkleidung und grünes Positionslicht; Abb. Spurenziffer 1) ca. 10 M vom Rumpfbug des kompakt liegenden Hauptwracks (Abb. Spurenziffer A) sowie des Triebwerks und rechten Hauptfahrwerks (Fundort Vakuumpumpe, Abb. Spurenziffer 2) ca. 3 M vom Rumpfbug.

Die Einschlagstellen des Triebwerks und des rechten Flügelrandbogens waren durch eine ca. 7 M lange linienförmige Einschlagstelle verbunden. Die Geometrie der Einschlagstellen entsprach dem Rumpfbug und der rechten Tragfläche (Schulterdecker) mit in nördlicher Richtung ausgerichteter Flugzeughochachse.

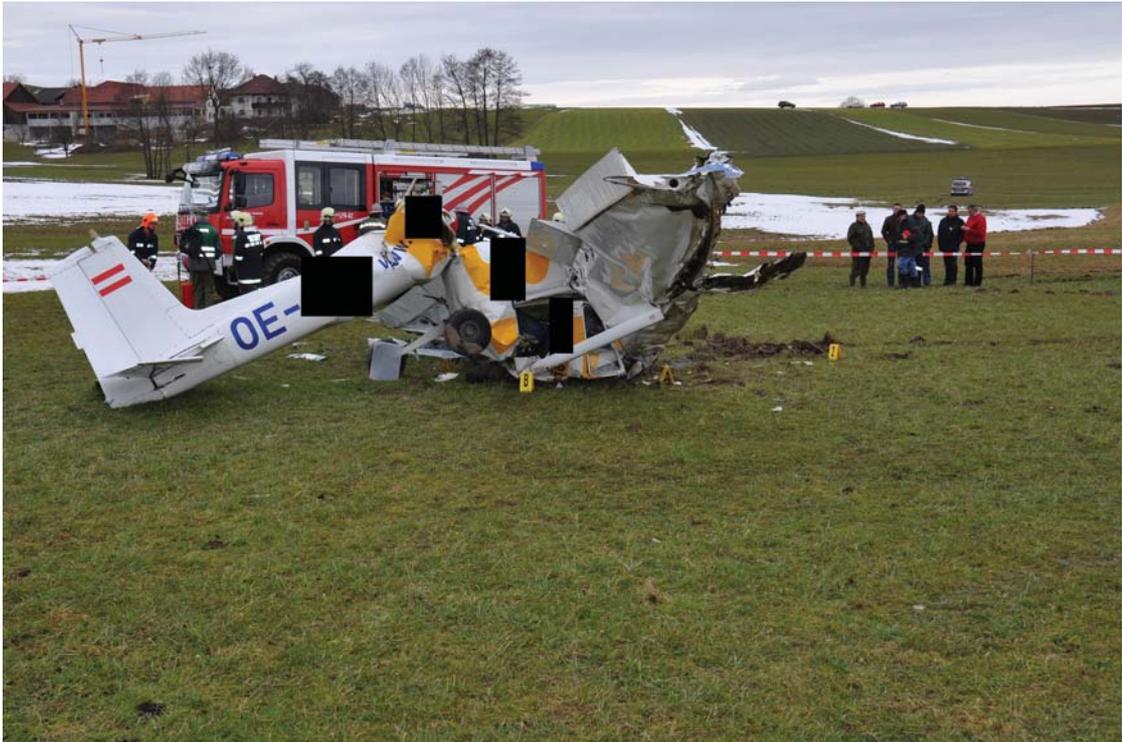
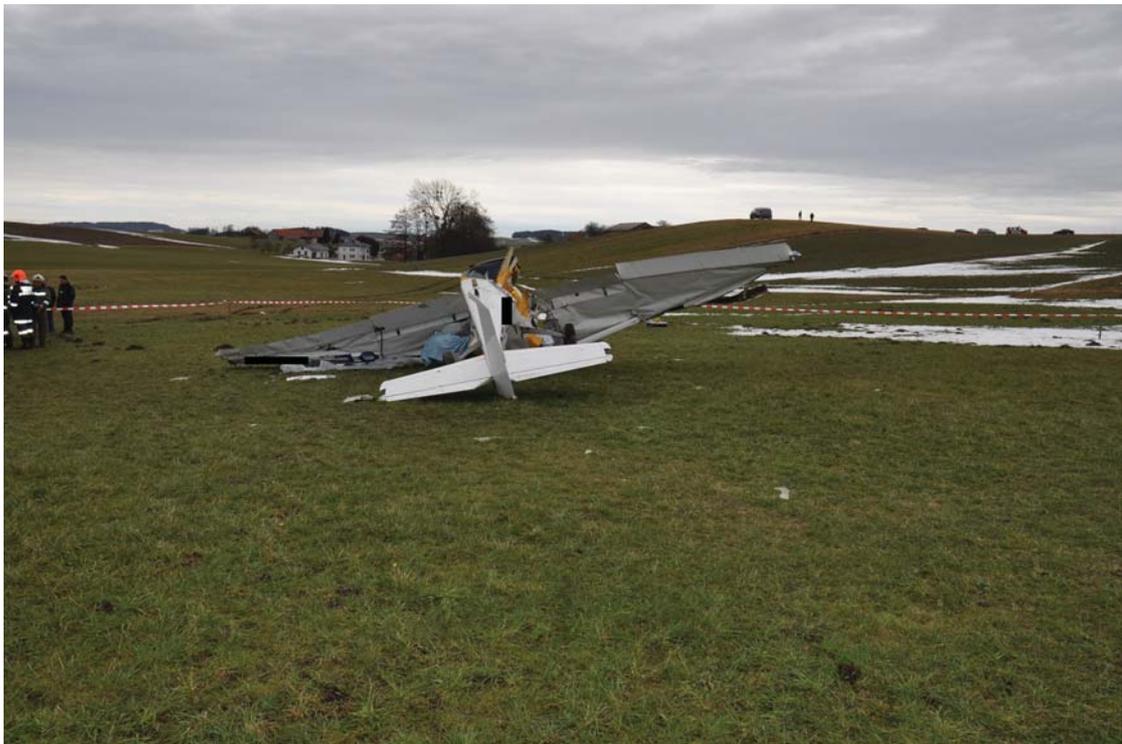
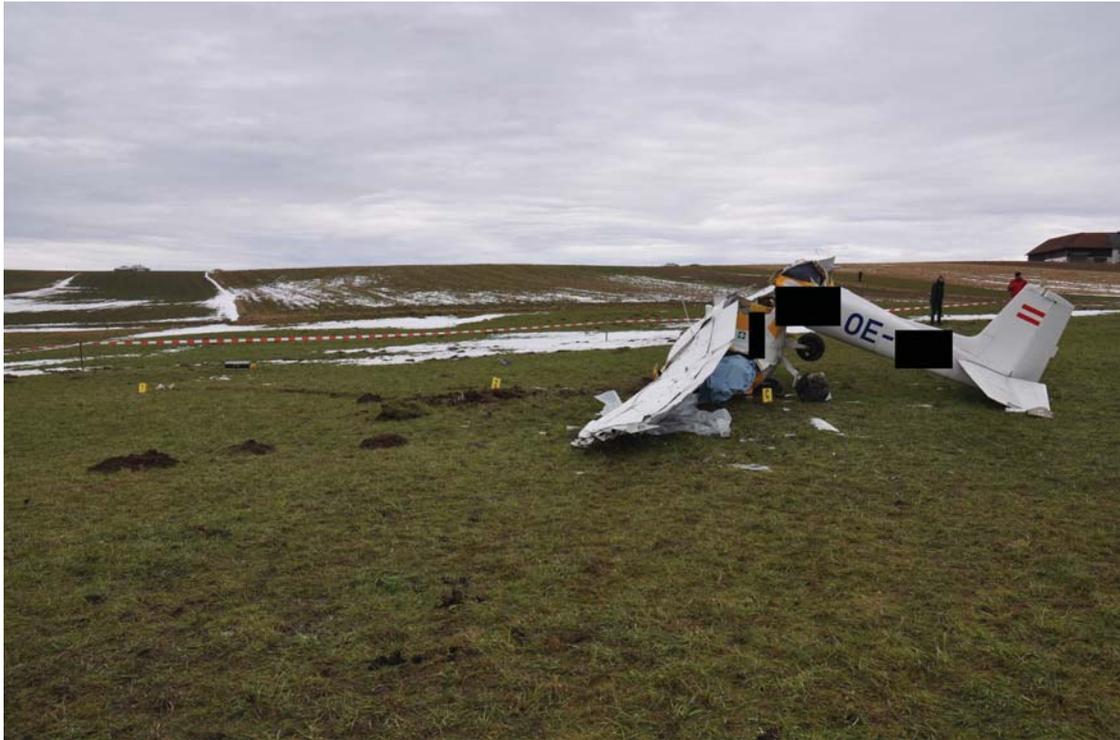
Abb. Lage des Luftfahrzeuges (Quelle: Polizei, LPK OÖ)

Der Rumpfvorderteil (Kabine) mit den Tragflächen befand sich in steiler, nahezu senkrechter Lage zum Erdboden und war auf Brandschott, Flügelstreben und Hauptfahrwerk gestützt. Die Flugzeughochachse wies in nordöstliche Richtung.

Das Triebwerk und die Rumpfröhre mit dem Leitwerk lagen relativ zum Rumpf entsprechend ihrer Einbauposition. Diverse kleinere Wrackteile lagen in einem Umkreis von ca. 10 M um das Hauptwrack verstreut.

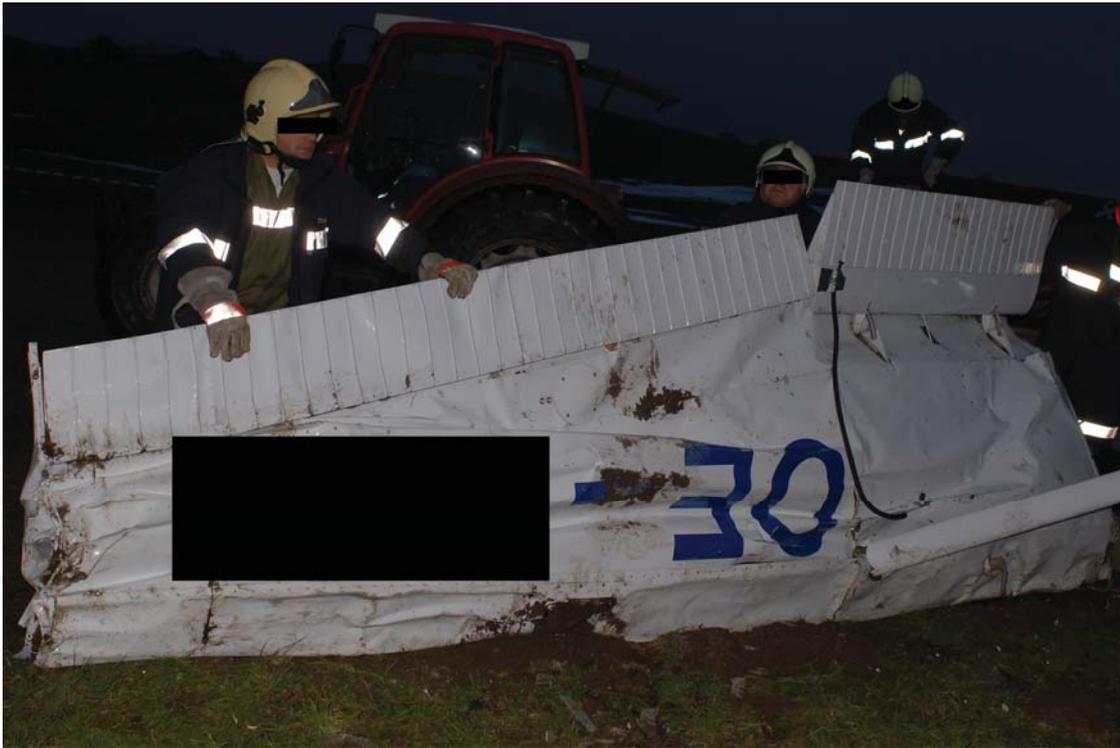
Abb. Zustand des Luftfahrzeuges, linke Tragfläche (Quelle: SUB)

Beide Tragflächen befanden sich am Rumpf. Die rechte Tragfläche war um die Flugzeughochachse nach hinten geschwenkt.

Die Flügel Nase war jeweils zwischen Flügelwurzel und Flügelstrebenanschluss bis in Höhe der Flügelstrebe nach hinten gestaucht bzw. nach oben verformt (Innenflügel Spannweite ca. 3 m). Zwischen Flügelstrebe und Flügelende war die Flügel Nase jeweils um die halbe Flügeltiefe nach hinten gestaucht (Spannweite Außenflügel ca. 4 m). In diesem Bereich hatte die Flügel Nase an der linken Tragfläche einen linearen und an der rechten Tragfläche einen konvexen Verlauf. Die linke Tragfläche wies zudem mehrfach über die gesamte Flügelspannweite verlaufende Stauchfalten auf. Eine Überprüfung der akustischen Überziehwarnung am beschädigten Luftfahrzeug war nicht möglich.

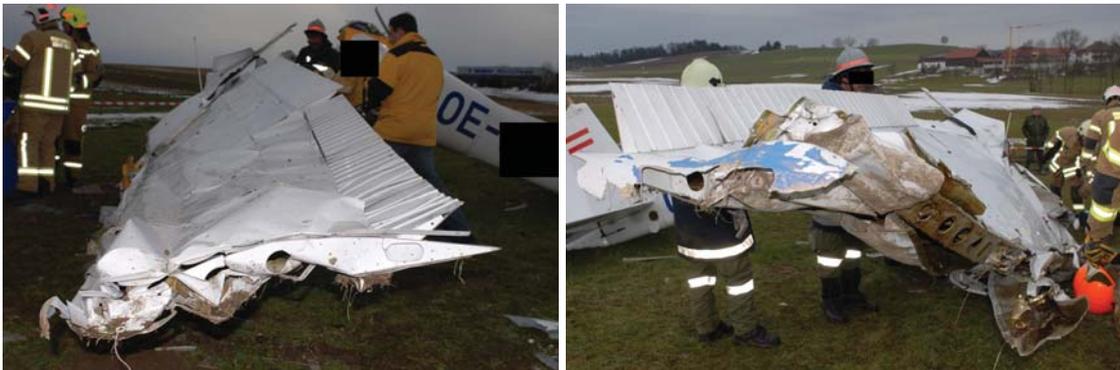
Abb. Zustand des Luftfahrzeuges, Außenflügel (Quelle: SUB)

Der Außenflügel wies jeweils aufschlagbedingt eine positive Schränkung auf (Randrippe gegenüber der Flügelwurzel um die Flugzeugquerachse verdreht). Die linke Tragfläche war am Außenflügel zum Randbogen hin nach oben gekrümmt.

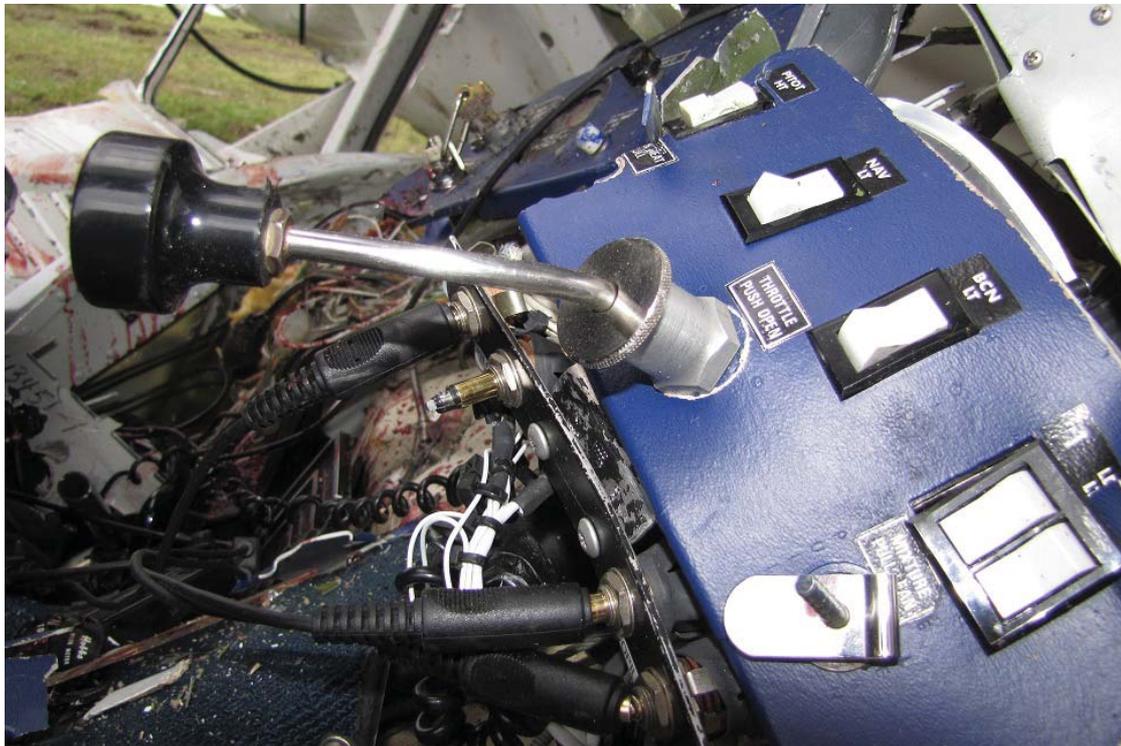
Abb. Zustand des Luftfahrzeuges, Gashebel und Gemischregler (Quelle: SUB)

Das Triebwerk war über Betriebsstoffleitungen und Bowdenzüge mit dem Rumpf verbunden. Der kurbelgehäuseseitige Flansch des Vergasers war gewaltsam gebrochen.

Die Bedienungshebel für Gas „Throttle“ und Gemischregler „Mixture“ befanden sich in Leerlaufstellung (gezogen) bzw. in Stellung VOLL REICH (eingeschoben) und waren jeweils durch Deformation vor und hinter der Führungskonsole blockiert; die Bowdenzüge waren geknickt. Der Bedienungshebel für die Vergaservorwärmung „Carb Heat“ war mit der Führungskonsole aus dem Instrumentenbrett gerissen und in Stellung KALT (eingeschoben) blockiert; der Bowdenzug war geknickt.

Der Auffindungszustand des Gashebels, welcher in Leerlaufstellung (gezogen) blockiert war, korrelierte mit dem geringen Verformungs- und Beschädigungsgrad der Propellerblätter, welcher auf Triebwerkslauf mit Leerlaufleistung beim Aufschlag am Boden schließen lässt.

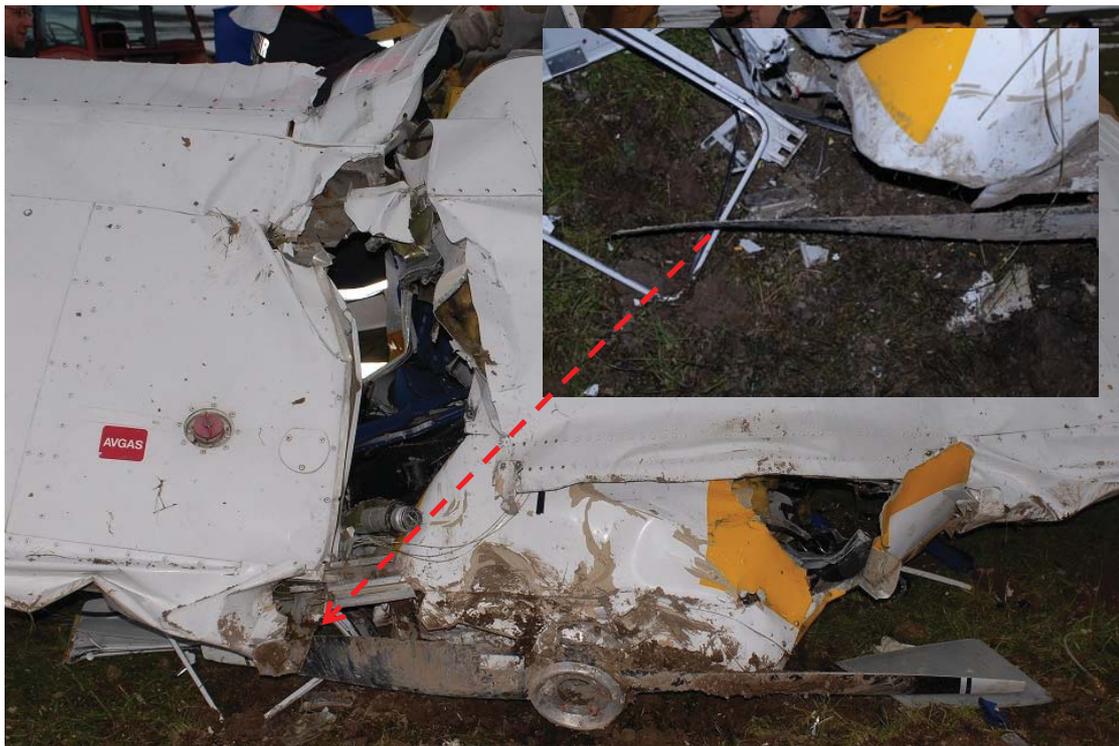
Abb. Zustand des Luftfahrzeuges, Propeller (Quelle: SUB)

Der Propeller war kraftschlüssig mit der Kurbelwelle des Triebwerks verbunden. Beide Propellerblätter wiesen an der Vorderkante Einschläge und auf der Blattvorderseite konzentrisch verlaufende Schürf- und Erdschürfen auf. Ein Propellerblatt war am Blattende in Schubrichtung verformt.

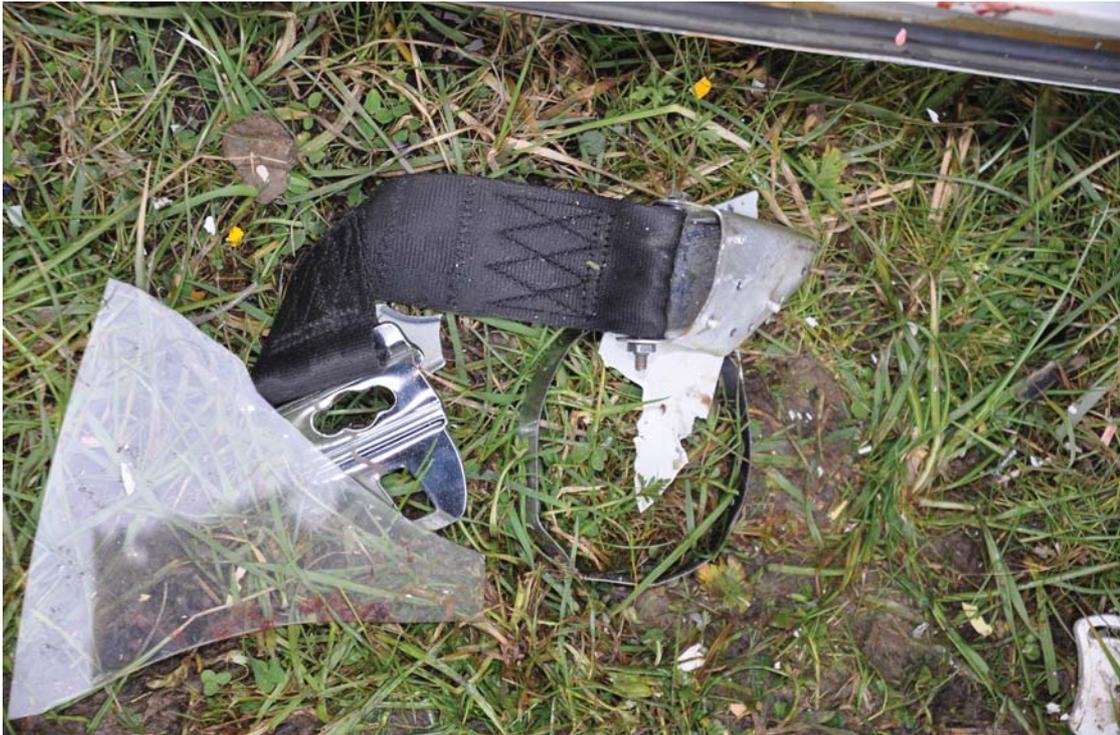
Abb. Verletzungsursachen, Beckengurteil von Pilot B (Quelle: Polizei, LPK OÖ)

Pilot A saß am rechten Sitz, Pilot B am linken Sitz. Beide Insassen befanden sich mit angelegten Becken- und Schultergurte (3-Punkt-Sicherheitsgurte) in der Kabine. Die Sicherheitsgurte von Pilot A wurden zur Personenbergung geöffnet.

Die Verankerung des Beckengurts von Pilot B in der Zelle hielt den Aufschlagkräften nicht stand. [Fortsetzung: Seite 43]

Aufgrund der beim Aufschlag am Boden erlittenen Verletzungen war der Unfall nicht überlebbar (siehe auch Kapitel 1.13, Medizinische und pathologische Angaben).
