## UNTERSUCHUNGSBERICHT

### FLUGUNFALL mit dem Segelflugzeug Club Astir CS Jeans

am 03. Mai 2013  
um ca. 14:52 Uhr UTC  
am Flughafen Innsbruck,  
Tirol

GZ. BMVIT-85.194/0002/BAV/UUB/LF/2015

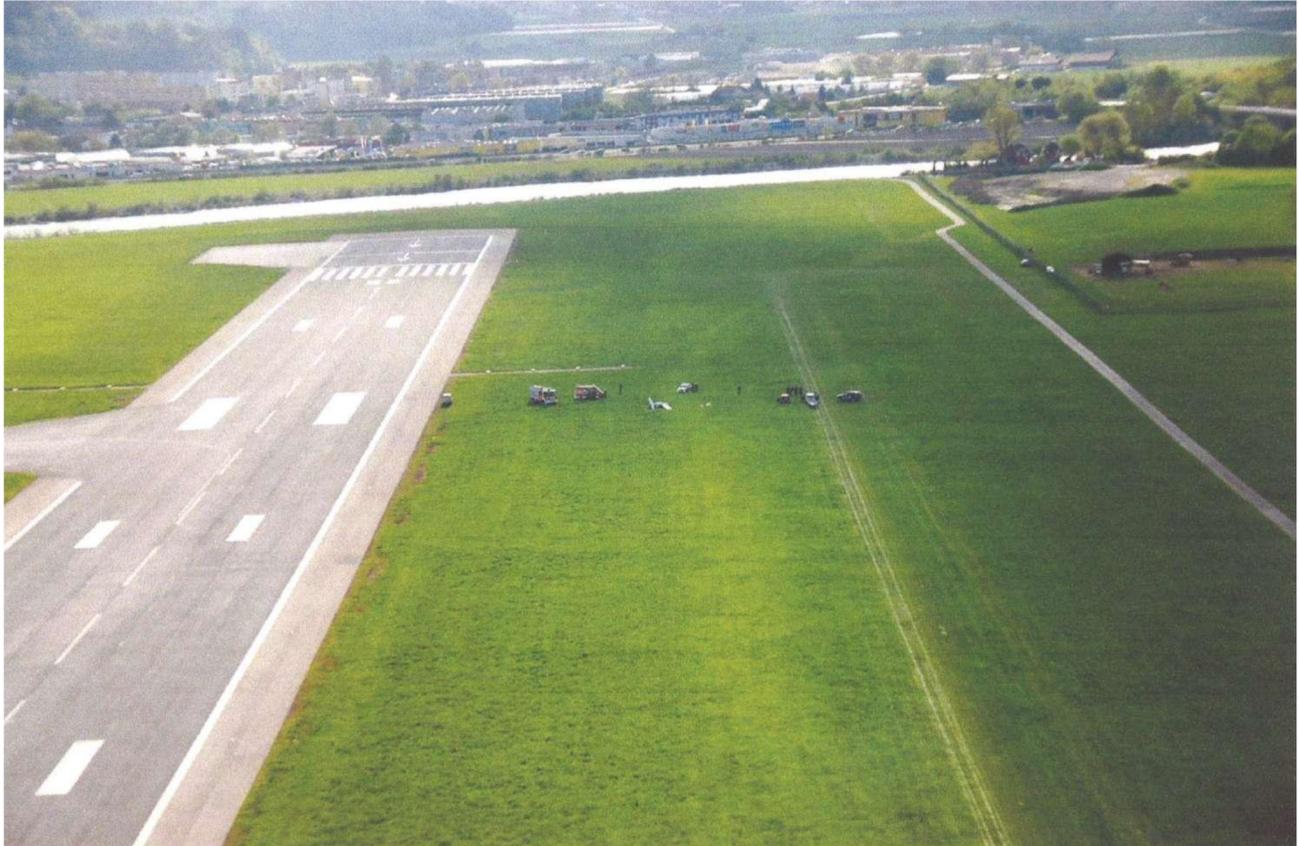
Die Absturzstelle befand sich auf der Graspiste 08 am Flughafen Innsbruck.

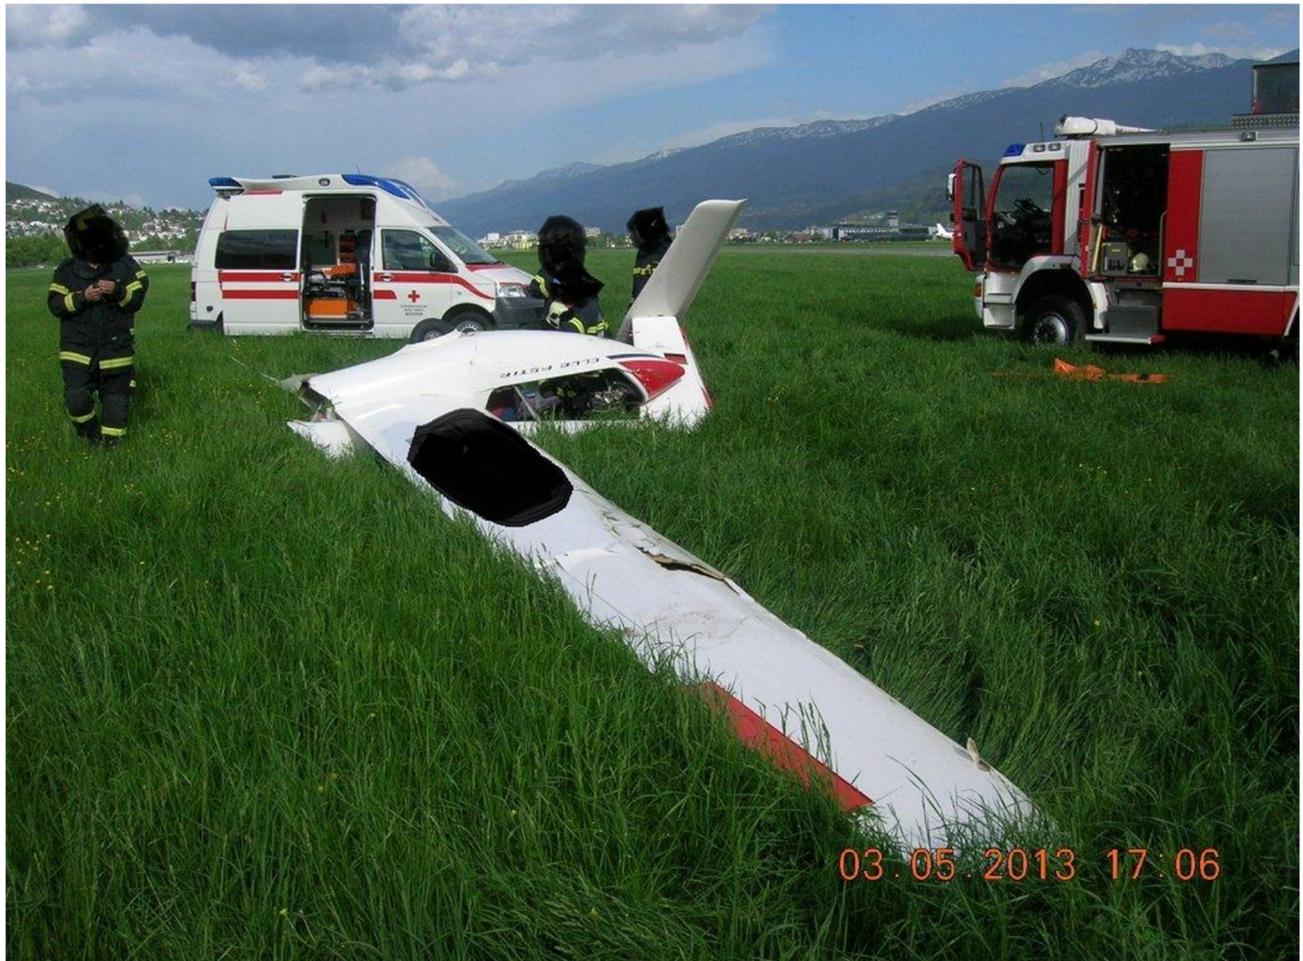
Das Wrack befand sich vollständig an der Unfallstelle; vom Wrack separierte Teile wurden unmittelbar neben dem Wrack gefunden.

Der Rumpf und die Steuerelemente im vorderen Cockpitbereich wurden durch den Aufprall deformiert.

Die Rumpfröhre war auf Höhe der Flügelhinterkante abgebrochen.

Die Tragflächen wurden durch den Aufprall auf der rechten und linken Seite stark beschädigt.

Die Untersuchung des Wracks am Unfallort ergaben kraftschlüssige Verbindungen der Quer-, Seiten- und Höhenruder.

Bei allen Bruchstellen fanden sich versagensbedingte Verformungen, wie sie nur bei Gewaltbrüchen entstehen.

Alle Beschädigungen waren daher als unfallkausal anzusehen.
