Vereinfachter Untersuchungsbericht

Unfall mit dem Motorflugzeug der Type Cessna C 172N,
am 17.06.2005, um ca. 08:30 Uhr UTC, im Gemeindegebiet von Stratzing,
Gemeinde Stratzing, A-3552, Niederösterreich,
GZ.: 2023-0.301.632

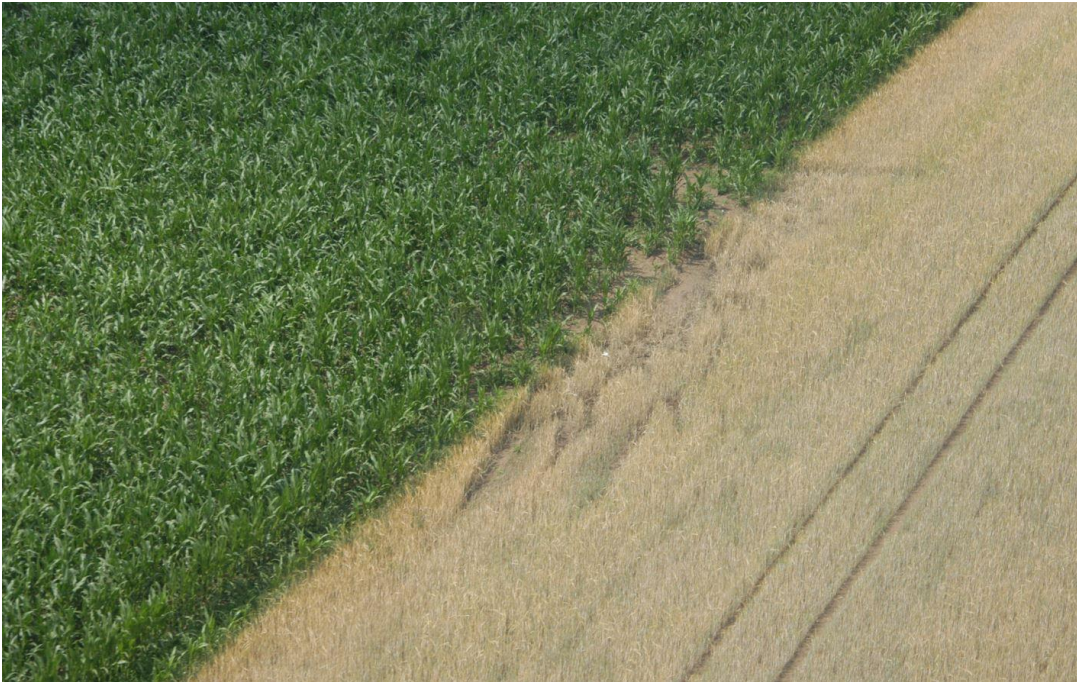
Abbildung 2: Unfallstelle von oben mit Abdrücken des bereits entfernten Luftfahrzeuges

Es entstand geringer Flurschaden auf den beiden Ackerflächen.

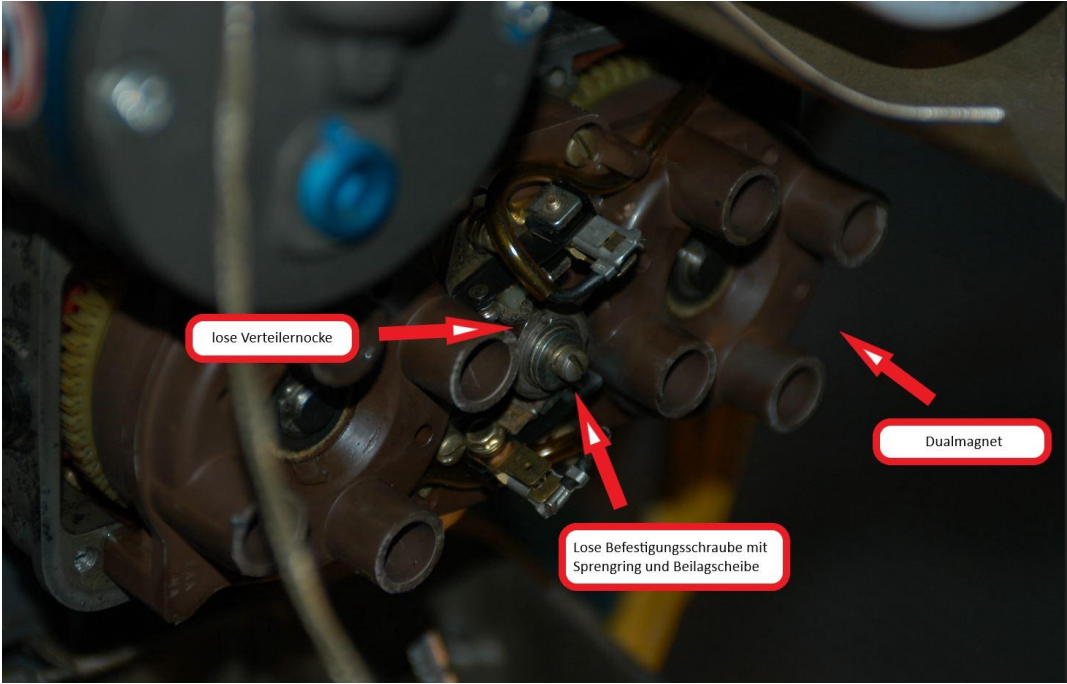
Anschließend wurde versucht, den Motor zu starten. Der erste Versuch verlief jedoch erfolglos. Daher wurde im Zuge der weiteren Fehlersuche das Gehäuse des Bendix Dualmagneten (Zündanlage des Motors) geöffnet, um die Zündanlage bzw. die Einstellung der Vorzündung der Zündmagnete zu überprüfen. Dabei wurde bereits bei der ersten Sichtprüfung festgestellt, dass sich die Befestigungsschraube der zentral auf der Nockentriebswelle sitzenden Doppelverteilerbock gelöst hatte.

Aufgrund unzureichender Verdrehsicherung und somit Lockerung der Schraube am Konus und des damit fehlenden Anpressdruckes auf die Konusverbindung, befand sich die Boock nicht mehr im Reibschluß mit dem Konus und konnte daher nicht mehr rotieren. Dadurch wurden die Zündkontakte nicht mehr geöffnet und dem Motor bzw. den jeweiligen Zylindern standen keine Zündfunken mehr zur Verfügung.

Abbildung 3: Dualmagnet mit loser Befestigungsschraube und Verteilernocke

Nach Befestigung der Verteilerbock am Konus der Nockentriebswelle und Einstellen des Zündzeitpunktes konnte der Motor problemlos gestartet werden und lief in weiterer Folge einwandfrei.

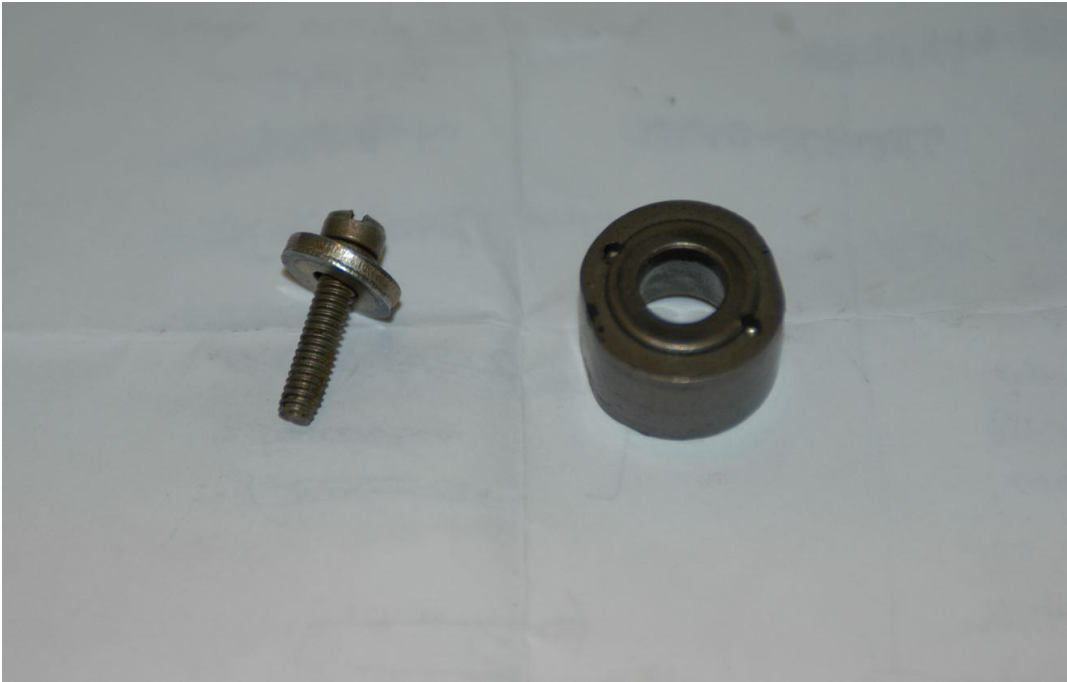
Diese Verteilerbock ist mit einer Schraube, einem Sprengring und einer Beilagscheibe zur Sicherung des Presssitzes der lösbaren Konusverbindung auf der zentralen Nockentriebswelle befestigt. Durch die Rotation der Nockentriebswelle öffnet die Verteilerbock die Zündkontakte der beiden Magnetkreise und unterbricht somit das aufgebaute Magnetfeld schlagartig und die Zündfunken können somit zeitgerecht entstehen.

Abbildung 4: Befestigungsschraube und Verteilernocke
