Abschlussbericht

Unfall mit dem Motorflugzeug der Type Cessna 182 R,
am 22.08.2020, um ca. 16:09 Uhr UTC in Hochgößnitz,
Gemeinde Maria Lankowitz, A-8591 Hochgößnitz, Steiermark
GZ: 2023-0.813.640

Untersuchungsbericht

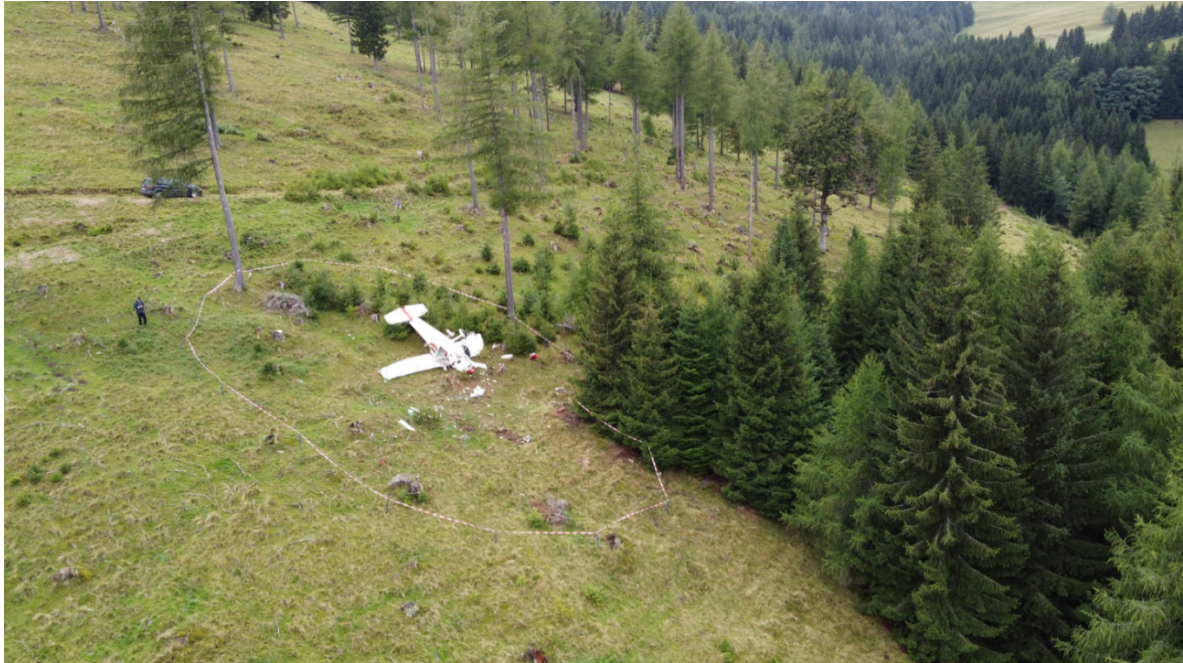
Abbildung 4 Absturzstelle nahe der Gemeinde Maria Lankowitz

Zu diesem Zeitpunkt befand sich die Cessna 182R ca. 150 m über Grund und konnte keine Höhe gewinnen, da starke Abwinde durch Cumulonimbuswolken herrschten. Der Pilot entschied sich für eine Notlandung auf der nordöstlichen Talseite in Richtung Edelschrott. Das Luftfahrzeug schlug hangaufwärts in den Gegenhang ein. Dabei überschlug sich das Luftfahrzeug und kam in Rückenlage zum Liegen (siehe Abbildung 4).

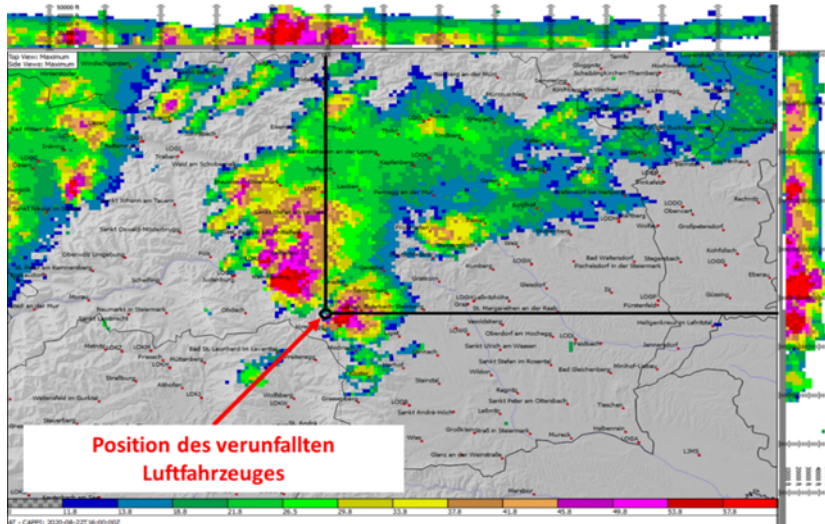
Abbildung 8 Wetterradarbild vom 22.08.2020, 16:00 Uhr, kurz vor dem Unfall (schwarzer Kreis)

Zum Unfallzeitpunkt befand sich das Luftfahrzeug am westlichen Rand einer Gewitterzelle, welche von Osten nach Westen zog (Abbildungen 8 und 9).

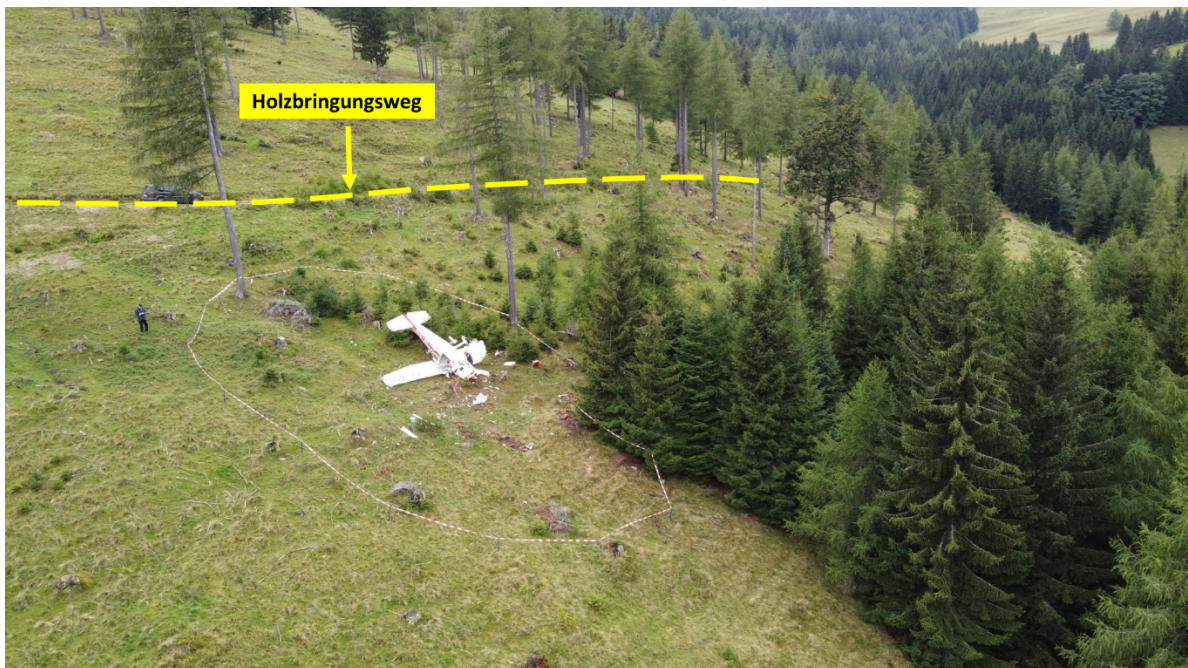
Abbildung 12 Unfallstelle und Endlage des Luftfahrzeug bei Hochgößnitz

Die Unfallstelle befindet sich auf einer in Richtung Osten abfallenden Wiesenfläche mit einer Schräge von mindestens ca. 30 Grad. Die Wiesenfläche hat eine geschätzte Größe von ca. 200 x 320 m und weist vereinzelt Baumbestand auf (siehe Abbildung 12).

Sowohl in südlicher Richtung als auch unmittelbar neben der Unfallstelle in nördlicher Richtung ist die Wiesenfläche durch eine Bewaldung von ca. 15 m bis 20 m Höhe begrenzt. Etwa 20 m oberhalb der Unfallstelle verläuft ein unbefestigter Holzbringungsweg in Nord/Südrichtung (Abbildung 12).

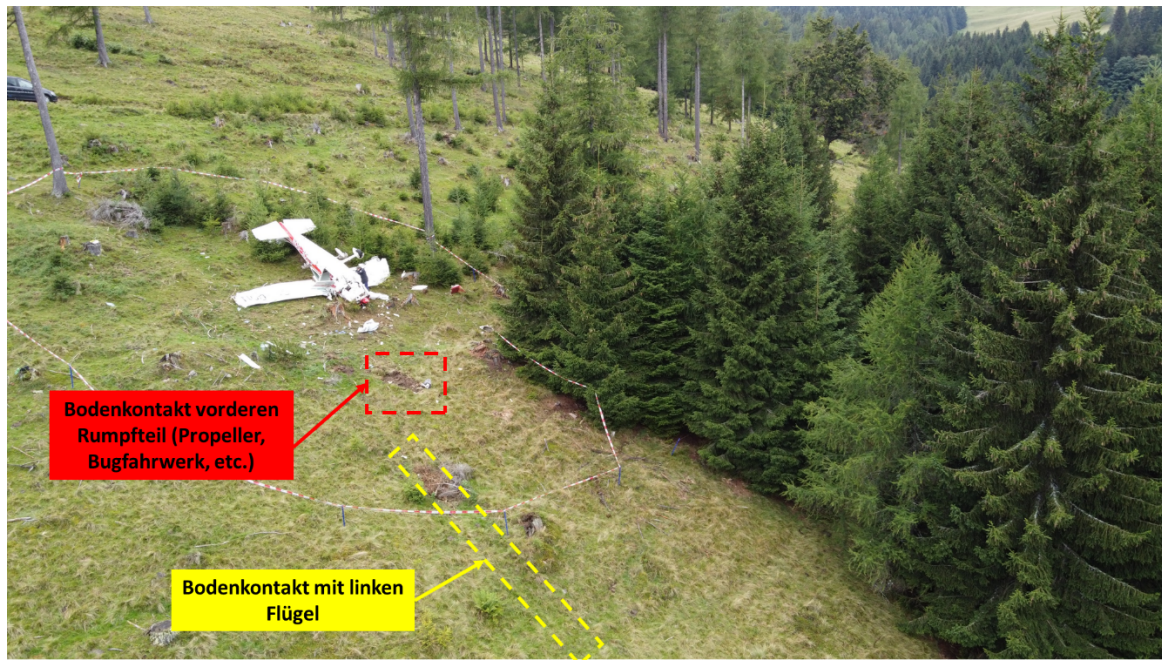
Abbildung 14 Darstellung der Bodenkontakte des Luftfahrzeuges und Endlage

Die erste Bodenberührung des Luftfahrzeuges erfolgte etwa 20 m unterhalb der Endlage, was sich aus einer ca. 4 m langen, hangaufwärts führenden Spur im Gras schließen lässt, die vermutlich durch die Erstberührung der linken Tragfläche entstand. Ein paar Meter danach erfolgte eine weitere Bodenberührung mit Propeller und Bugfahrwerk. Das Luftfahrzeug kam schließlich wie in Abbildung 14 und 15 dargestellt zum Liegen.

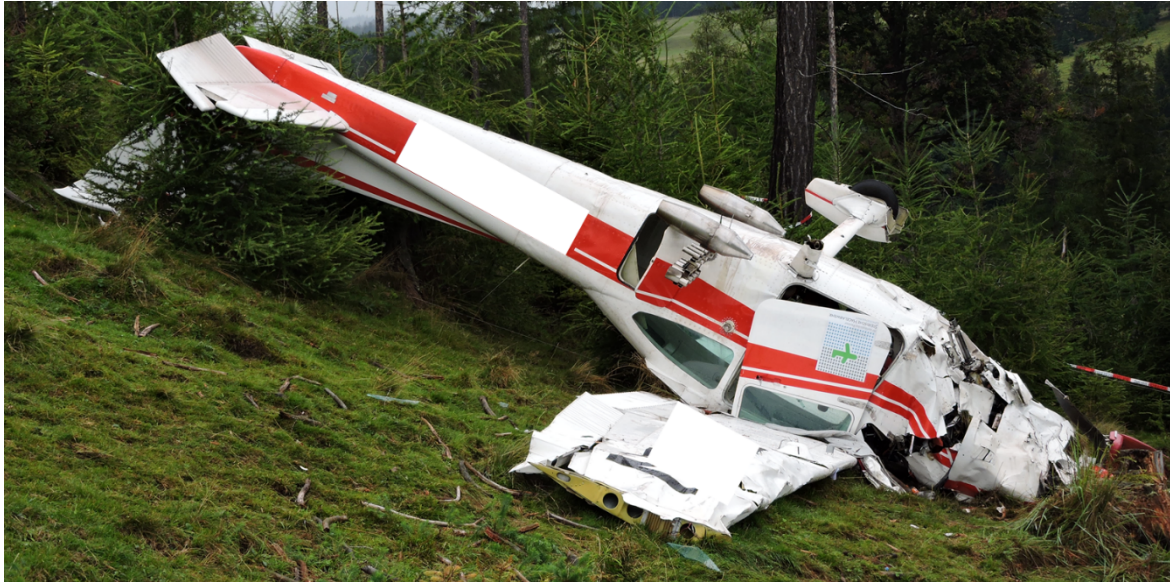
Abbildung 15 Endlage des Luftfahrzeuges an der Unfallstelle (linke Seite)

Am verunfallten Luftfahrzeug ist durch die Verformungen des vorderen Teiles des Rumpfes eine starke Krafteinwirkung deutlich erkennbar (siehe Abbildung 15). Vor allem die linke Seite des Rumpfes zeigt massive Deformationen. Die Propellerspitzen wurden zum Teil voneinander gebrochen und nach innen verformt.

Die linke Tragfläche ist von der Flügelspitze in Richtung Rumpf stark deformiert. Die Verbindungselemente zwischen Tragfläche und Rumpf sind durch den Aufschlag abgebrochen. Die linke Querstrebe wurde laut Aussage der Feuerwehr im Zuge der Rettungsmaßnahmen abgetrennt. Der Randbogen der linken Tragfläche ist nicht mehr vorhanden. Das Querruder wurde im äußeren Bereich aus der Tragfläche gerissen (siehe Abbildung 15).

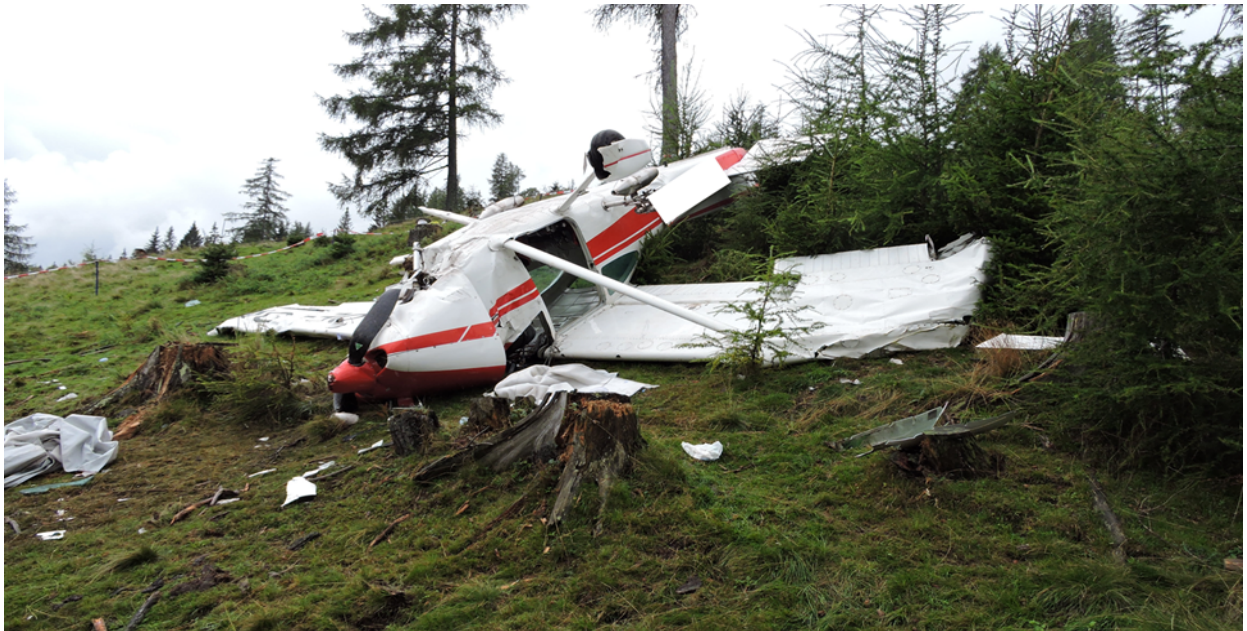
Abbildung 16 Endlage des Luftfahrzeuges an der Unfallstelle (rechte Seite)

Die rechte Tragfläche war mit dem Luftfahrzeug verbunden. Durch den Aufprall lagen massive Verformungen und Stauchungen vor. Die Querruder und Landeklappen sowie die Querstrebe der rechten Tragfläche waren ebenfalls verbunden. Die Landeklappe der rechten Tragfläche war eingefahren (siehe Abbildung 16).

Das Bugfahrwerk wurde bei dem Aufprall vom Rumpf abgerissen. Das rechte Hauptfahrwerk war mit dem Rumpf verbunden. Die Radverkleidung war frontseitig abgebrochen und das Rad selbst war verschraubt. Am linken Hauptfahrwerk wurde Rad und Verkleidung separat an der Unfallstelle aufgefunden (siehe Abbildung 16).

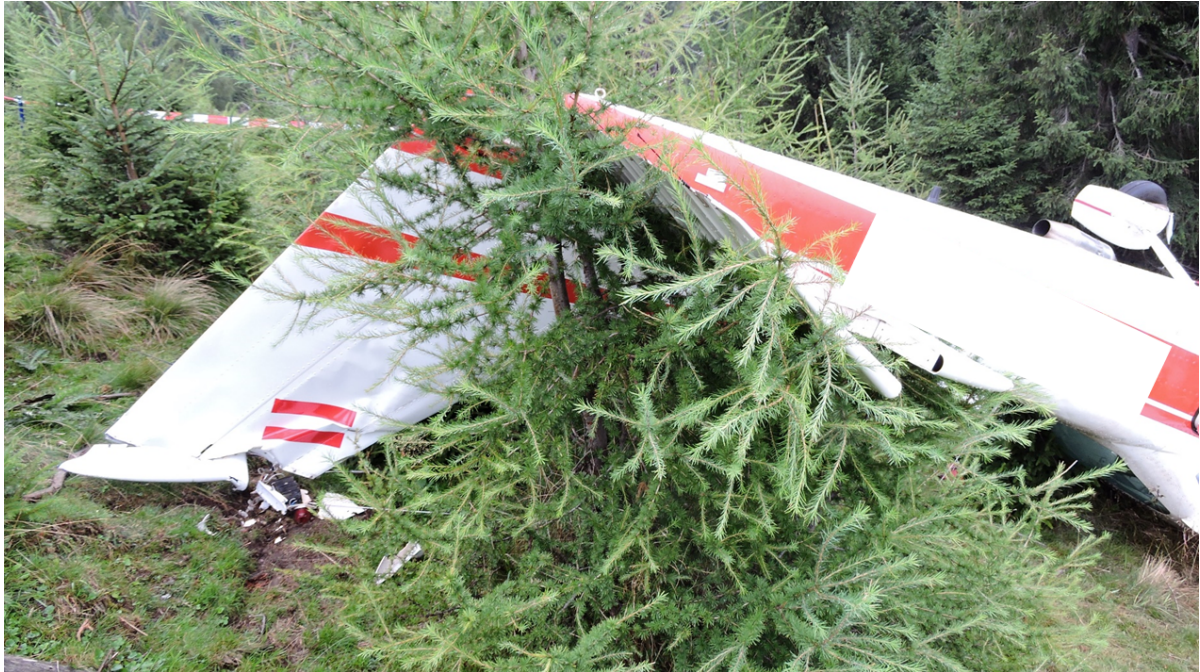
Abbildung 17 Ansicht Leitwerk

Der hintere Teil des Rumpfes und des Leitwerkes wies Verformungen auf, die auf den Überschlag des Luftfahrzeuges zurückzuführen sind. Höhen- und Seitenruder waren mit dem Rumpf verbunden (siehe Abbildung 17).

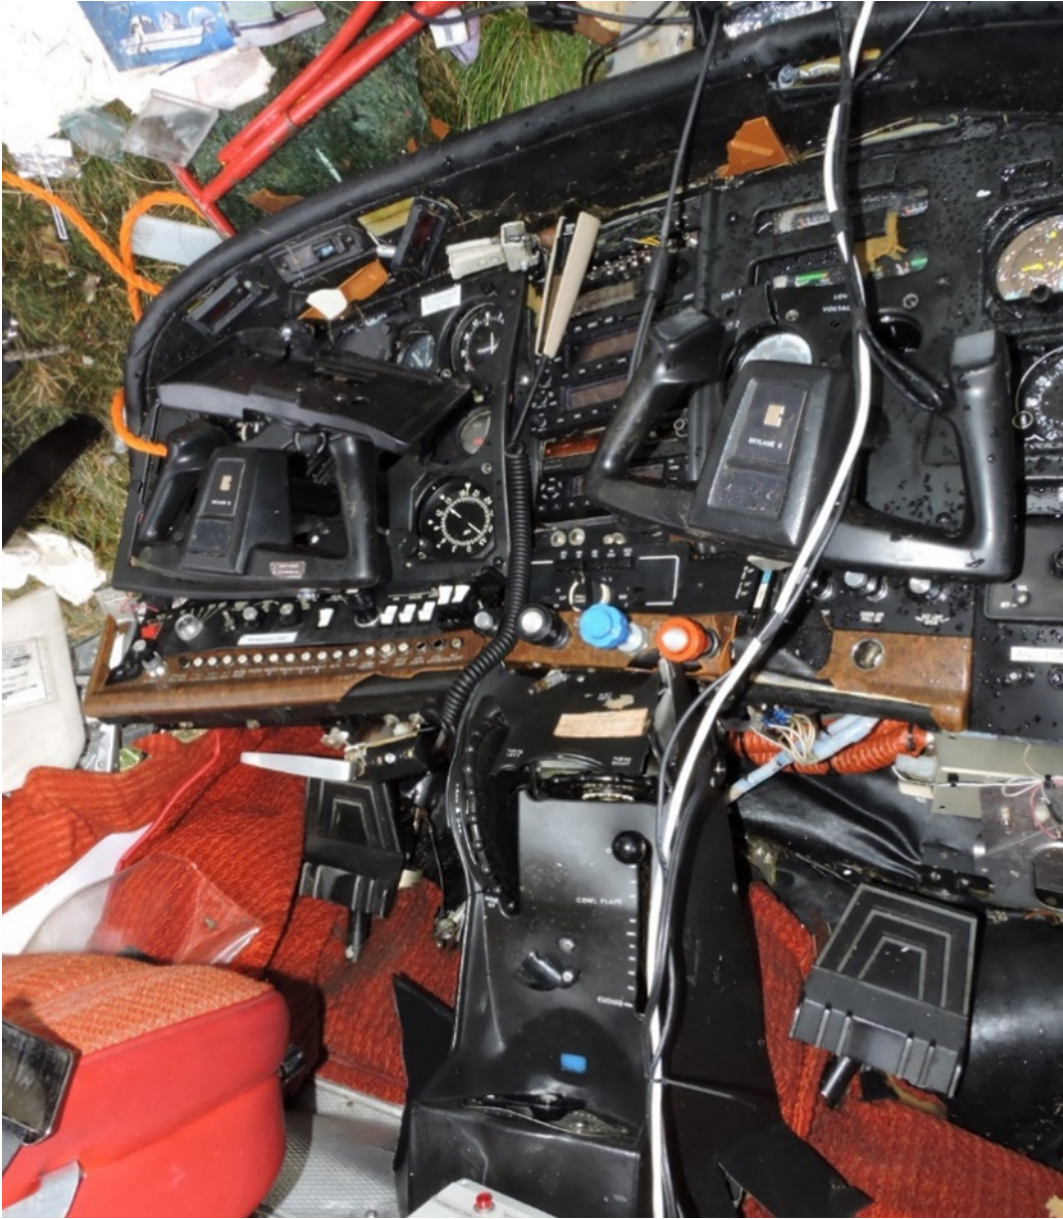
Abbildung 18 Cockpitaufnahme des verunfallten Luftfahrzeuges

Schalterstellungen und Instrumente im Cockpit (Abbildung 18)	
Alt/Batt Schalter: Aus	Avionikschalter: Ein
Pitot Heat Schalter: Aus	NAV lights : Ein
Beacon Light: Ein	Landing light: Aus
ELT Schalter: Arm	Fahrtmesser: 0 mph
Manifold Pressure: 26 IN HG	Höhenmesser: QNH: 1014, Anzeige 1890 ft
Samsung Tablet aus Steuerhorn und Halterung gerissen	Batterie: Durch Feuerwehr ausgebaut
COM Switch: COM 2	COM/NAV: Aus
Transponder: Aus	Sicherungen: alle ein
Tankwahlschalter: Aus	Fuelpumpschalter: Aus
Klappenhebel: FLAPS UP

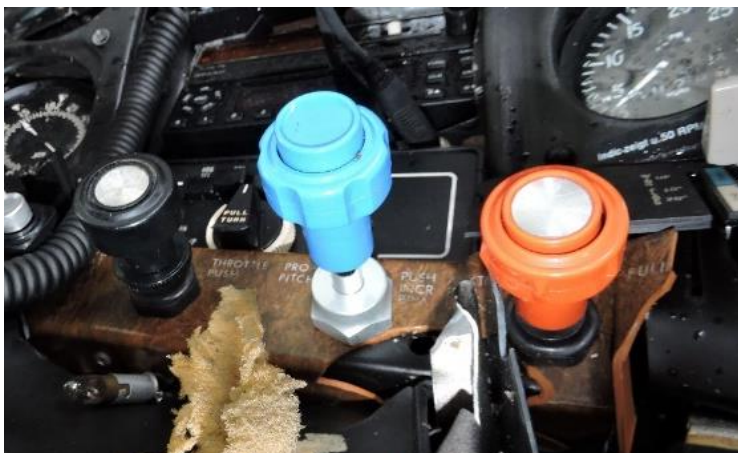
Abbildung 20 Aufnahme Cockpit des verunfallten Luftfahrzeuges

Die Propellerverstellung war wie in Abbildung 20 gezeigt nicht auf Steigleistung gestellt.
