# Untersuchungsbericht

Unfall mit dem Luftfahrzeug der Type Piper PA38-112,  
am 02.04.2013, um ca. 11:09 Uhr UTC am Flugplatz Wels,  
Gemeinde Wels, A-4600, Oberösterreich  
GZ.: 2020-0.567.522

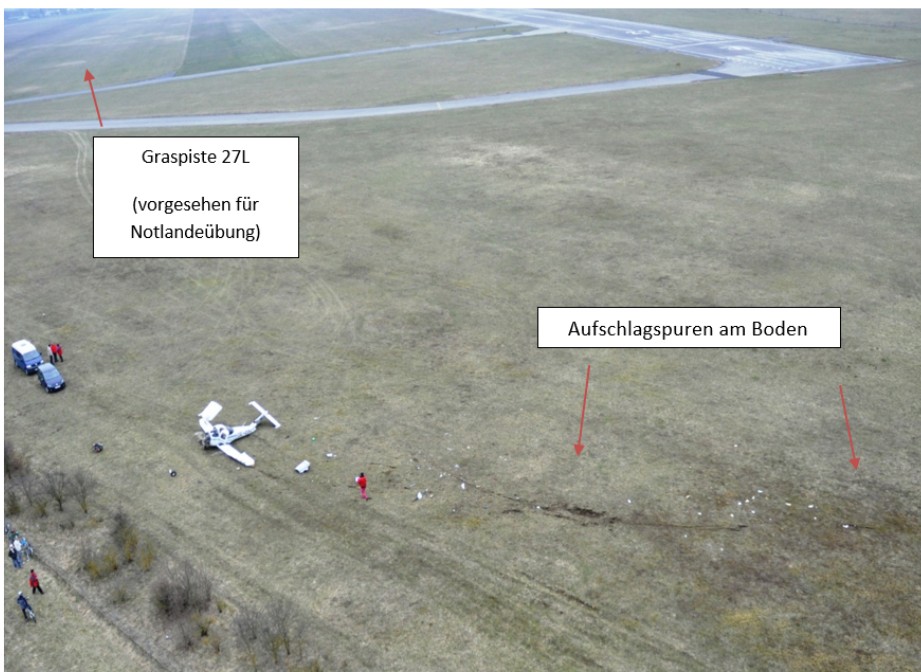
Abbildung 6 Luftbild Unfallstelle, Aufschlagspuren

Die Unfallstelle befand sich innerhalb der Umzäunung des Flugplatzgeländes Wels ca. 200 m südöstlich vom Ende der Asphaltpiste 09. Etwa 30 m vor der Endlage des Wracks ist die erste Spur der Bodenberührung der rechten Tragfläche erkennbar. Nach etwa 8 m beginnt eine massive Aufschlagspur, welche in weiterer Folge den Überschlag der Maschine auslöste. Nach weiteren 15-16 m befindet sich das Luftfahrzeugwrack in seiner Endlage.

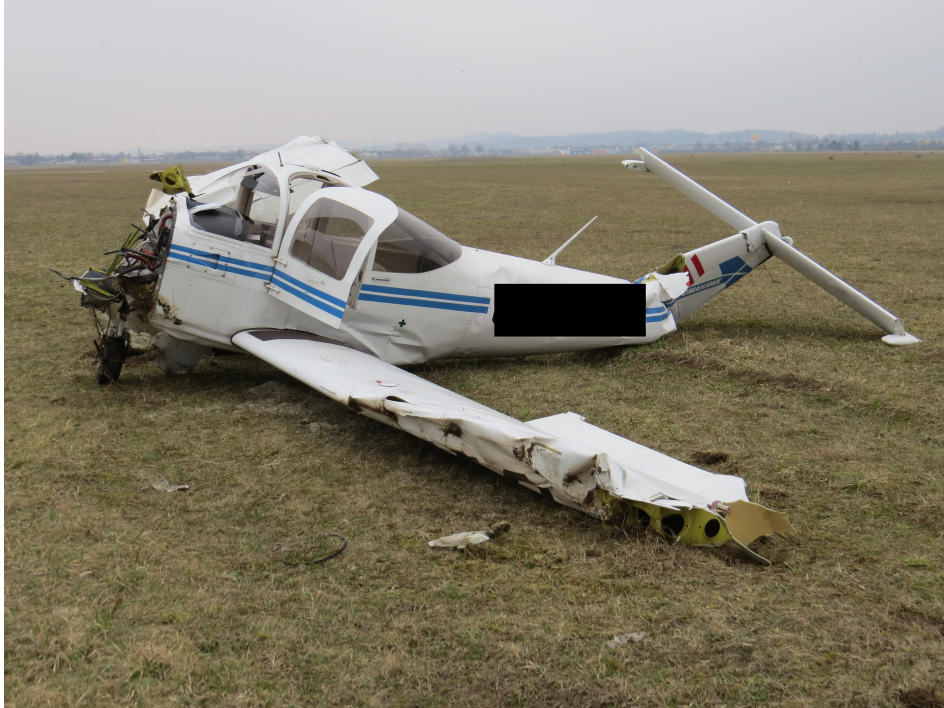
Abbildung 7 Unfallluftfahrzeug Gesamtansicht links

Im Zuge des Aufpralls wurde der Propeller abgerissen und in weiterer Folge das gesamte Triebwerk samt Aufhängung vom Rumpf getrennt. Beide Komponenten, sowie das abgetrennte linke Hauptfahrwerk und andere lose Verkleidungsteile lagen einige Meter im Umkreis der Maschine verstreut. Die haubenartige Cockpitverkleidung (Cockpitscheibe) war zersplittert. Das Heck mit Seiten- und Höhenleitwerk war teilweise abgetrennt. Die rechte Tragfläche war etwa an der halben Spannweite an der Vorderkante aufgerissen, der tragflächenäußere Teil war nach hinten-oben verbogen, der Randbogen war weggerissen. Die Vorderkante des tragflächenäußeren Teils der linken Tragfläche war eingedrückt, der Randbogen war zersplittert und teilweise weggerissen. Die linke Landeklappe war unter die linke Tragfläche gebogen.
