## UNTERSUCHUNGSBERICHT

**FLUGUNFALL MIT DEM  
Luftfahrzeug der  
Type  
Cessna 172R  
am 20.10.2013  
um ca. 08:25 Uhr UTC am  
Flugplatz Krems-Langenlois,  
3500 Krems a.d. Donau**

GZ. BMVIT-85.205/IV/BAV/UUB/LF/2013

**Sicherheitsuntersuchungsstelle des Bundes  
Bereich Zivilluftfahrt**

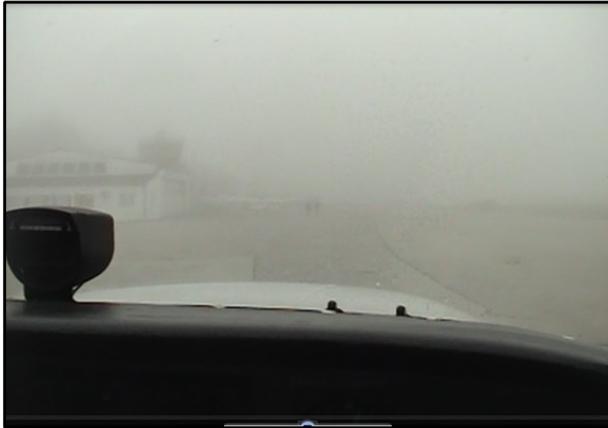
Wetterbedingungen kurz vor dem Start Bild 1  
Quelle: SUB

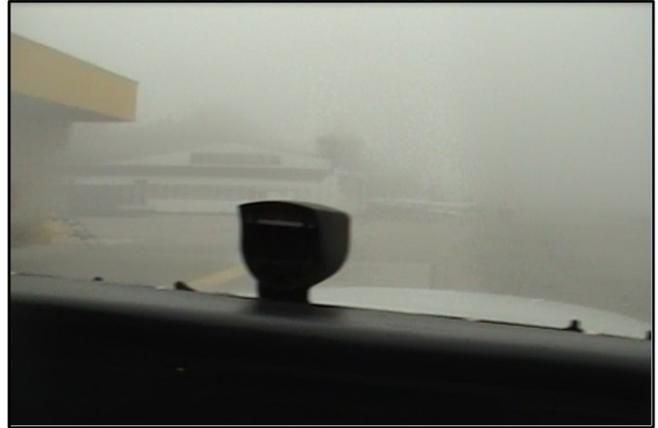
Wetterbedingungen kurz vor dem Start Bild 2  
Quelle: SUB

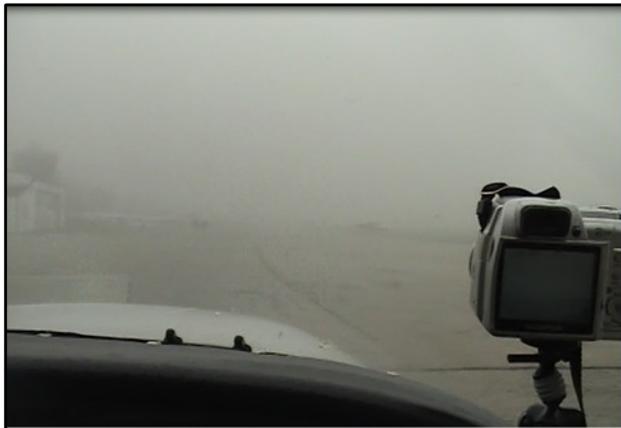
Während des Steigfluges fiel plötzlich die Kamera, welche vor dem Start vom Passagier auf das Instrumentenbrett gestellt wurde, auf die Oberschenkel des Passagiers herunter. Der Passagier war gerade mit dem Aufheben der Fotokamera beschäftigt und blickte deshalb nach unten, als er plötzlich Geräusche vernahm. Als er wieder aufsaß, kollidierte das Luftfahrzeug bereits mit mehreren Bäumen und stürzte in ein dicht bewachsenes Waldgebiet nordöstlich des Flugplatzes ab. Dabei wurde der Pilot getötet, der Passagier überlebte schwerverletzt, das Luftfahrzeug wurde zerstört.

Fotokamera auf Instrumentenbrett Quelle: SUB

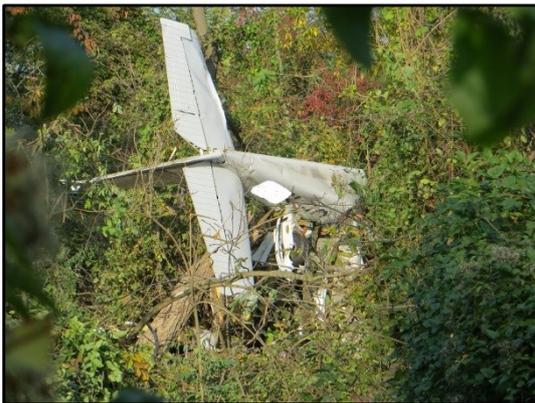
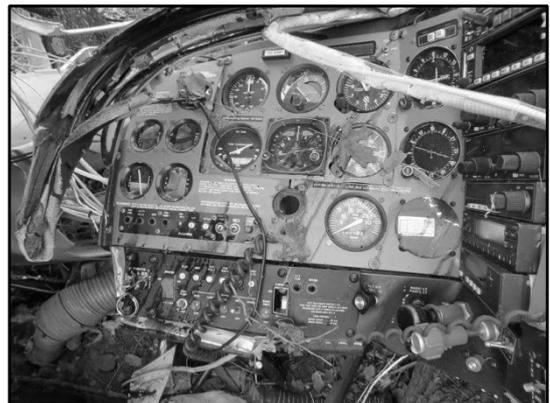
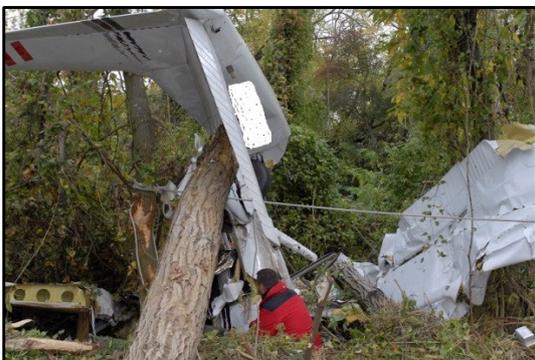
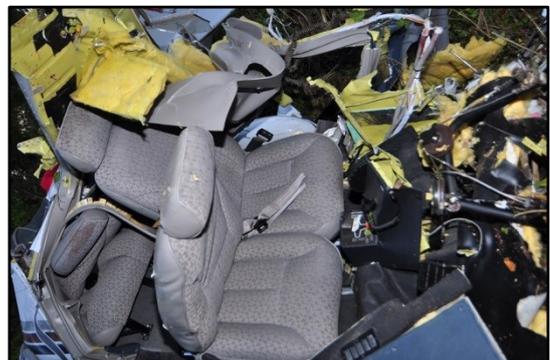
Die Unfallstelle befand sich in einem dichtbewachsenen Waldstück am Ende der Piste 11, ca. 84° zur Pistenmittellinie und ca. 142m von der Pistenmittellinie entfernt. Koordinaten (WGS84): N48°26'45.01" E15°38'28.79".

Unfallstelle Quelle: SUB

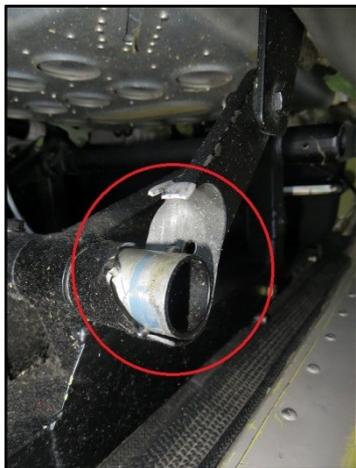
Sowohl Pilot als auch sein Passagier waren mit Becken- und Schultergurten gesichert. Aufgrund der massiven Verzögerungskräfte beim Aufprall brachen an beiden vorderen Sitzen die jeweiligen Sitzrahmen, die Sitzschienen verformten sich nach oben hin.

Sitzrahmen Quelle: SUB

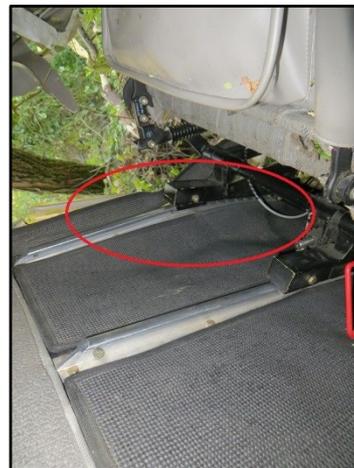
Sitzschienen Pilotensitz Quelle: SUB

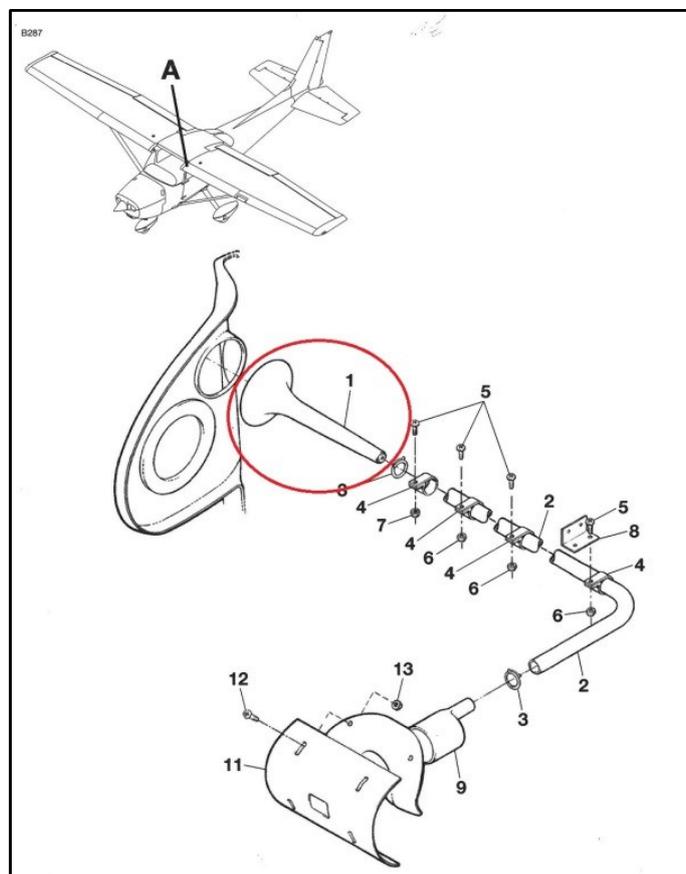
Die vorhandenen Bauteile der Überziehungswarnung wurden aus der linken Tragfläche ausgebaut, das Horn (siehe Bild Explosionszeichnung der Überziehungswarnung) der Überziehungswarnung konnte jedoch weder in der Tragfläche noch im Flugzeugrumpf aufgefunden werden (siehe auch 1.13.2). Ob diese im Luftfahrzeug zum Zeitpunkt des Unfallfluges installiert war, konnte im Nachhinein nicht mit Sicherheit festgestellt werden.

Explosionszeichnung der Überziehungswarnung Quelle: Cessna Parts Catalogue

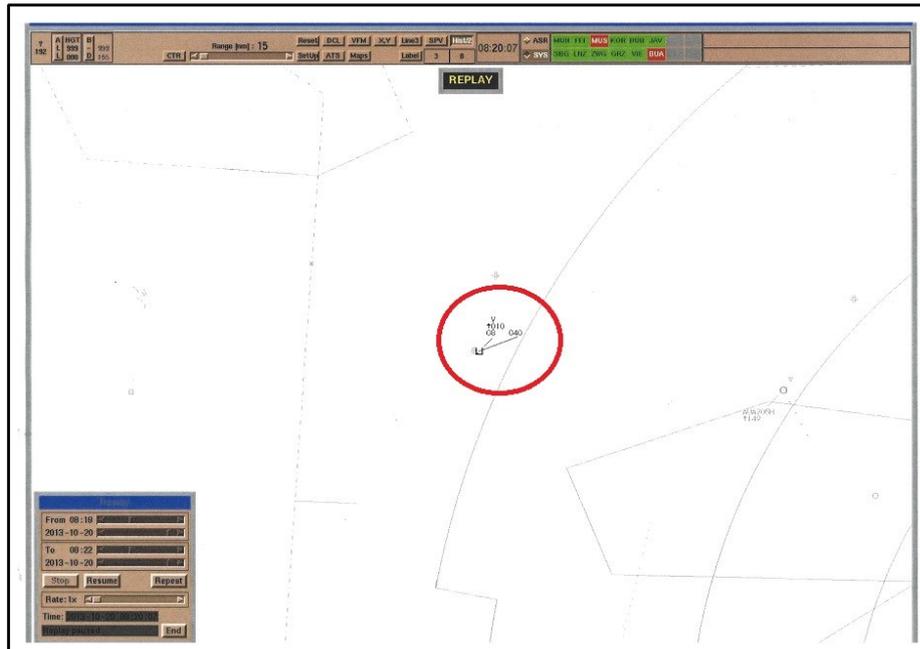
Auf den Radarplots #3 und #4 ersichtlich ändert sich die Flugrichtung auf ca. HDG 65°. Auf dem Radarplot #4 wird keine Höhe des Luftfahrzeuges mehr angezeigt und dadurch auch keine Rate of Climb ROC (Pfeil nach oben). Dadurch schaltet die Rate of Climb ROC-Anzeige auf Track-über-Grund um, welcher mit 069° angegeben wird.

Radarplot #3 20.10.2013, 08:20:07 Uhr UTC Quelle: VAS MRT Bild

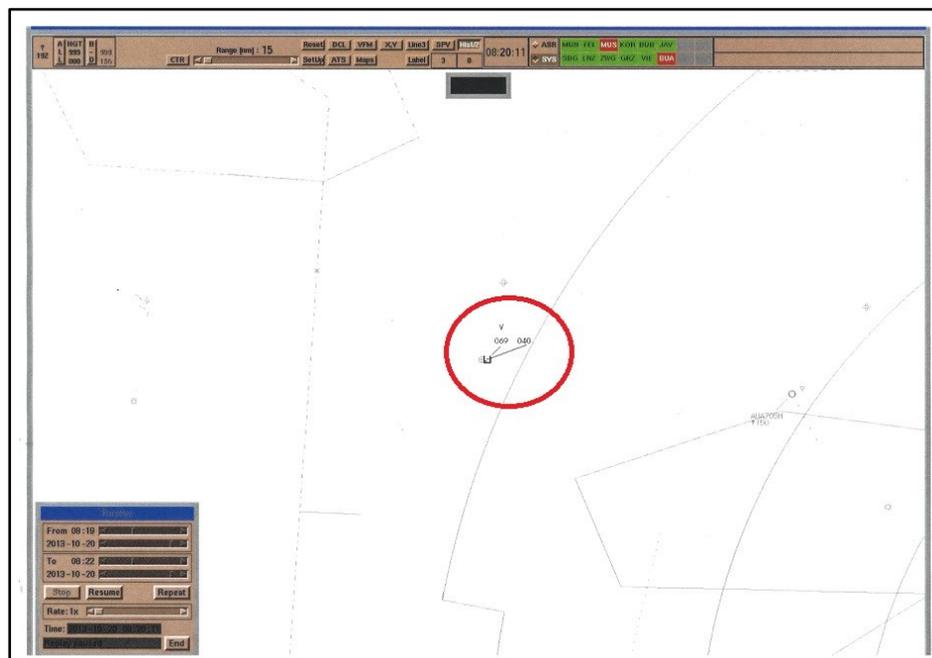
Radarplot #4 20.10.2013, 08:20:11 Uhr UTC Quelle: VAS MRT Bild
