ENTGLEISUNG DES ZUGES 8324

am 16. Februar 2010

**Lokalbahn Vöcklamarkt-Attersee AG
zw. Bf Vöcklamarkt und Bf Attersee
im Bf St. Georgen im Attergau**

Untersuchungsbericht

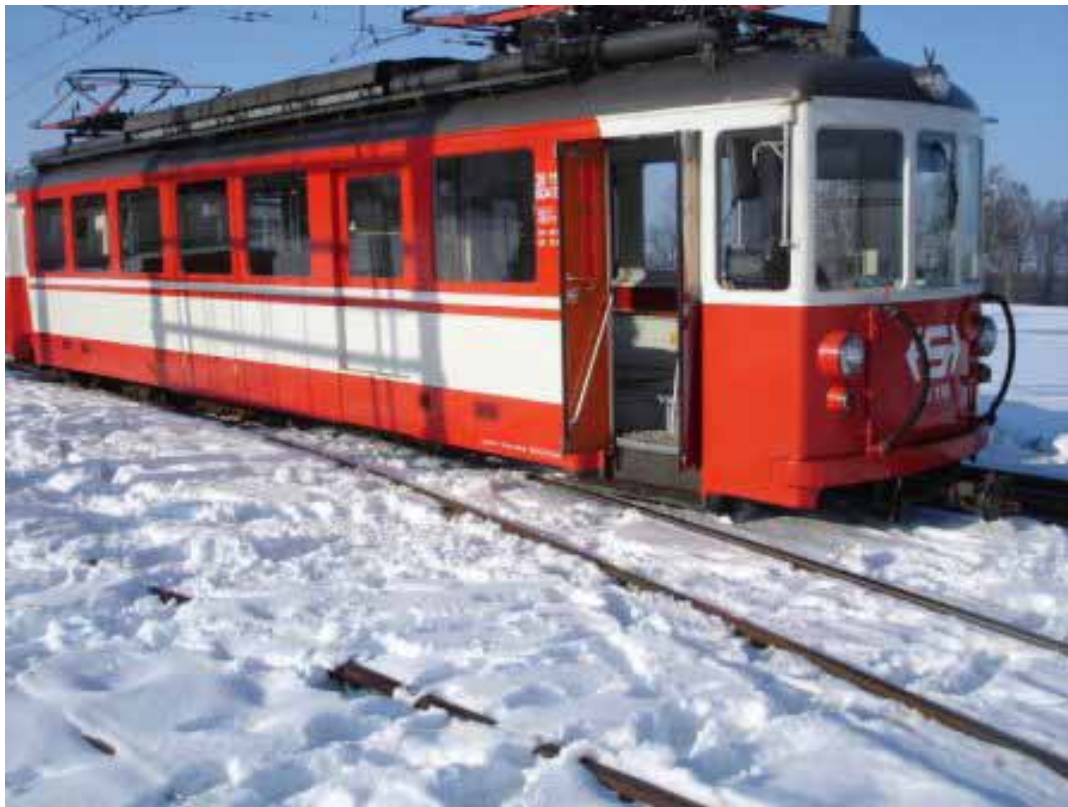
Abbildung 13 Entgleister ET 26 110 - Quelle StH

Um 14:47 Uhr näherte sich Z 8324 (ET 26 110, von Bf Vöcklamarkt nach Bf Attersee, besetzt mit 11 Reisenden) dem Bf St. Georgen im Attergau. Die Geschwindigkeit bei der Einfahrt wurde durch das Signal „GESCHWINDIGKEITSTAFEL“ \square auf 20 km/h beschränkt. Beim Befahren der Rückfallweiche 1 gegen die Spitze, kam es infolge einer Gabelfahrt zur Entgleisung des ET mit allen 4 Achsen.

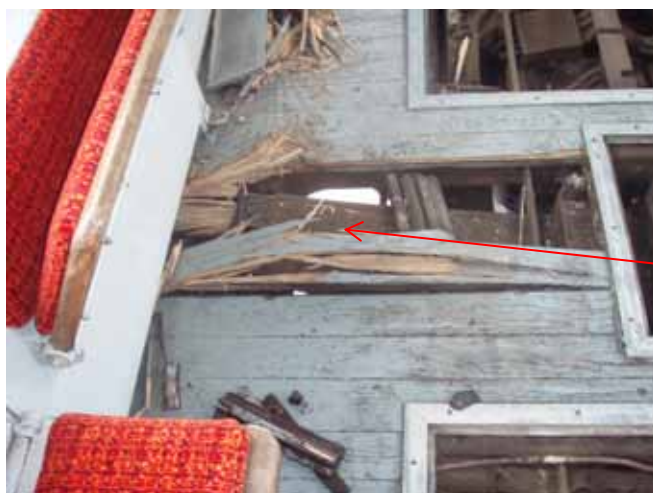
Abbildung 16 Ansicht des Fußbodens im Fahrgastraum des ET

Durch die massive Krafteinwirkung infolge der Entgleisung sind bei der Federschake die Schweißnähte und auch das Schutzblech gerissen (Befestigung der in Fahrtrichtung linken Federschake). Dabei drang die Wiegenblattfeder durch den Fußboden in den Fahrgastraum.

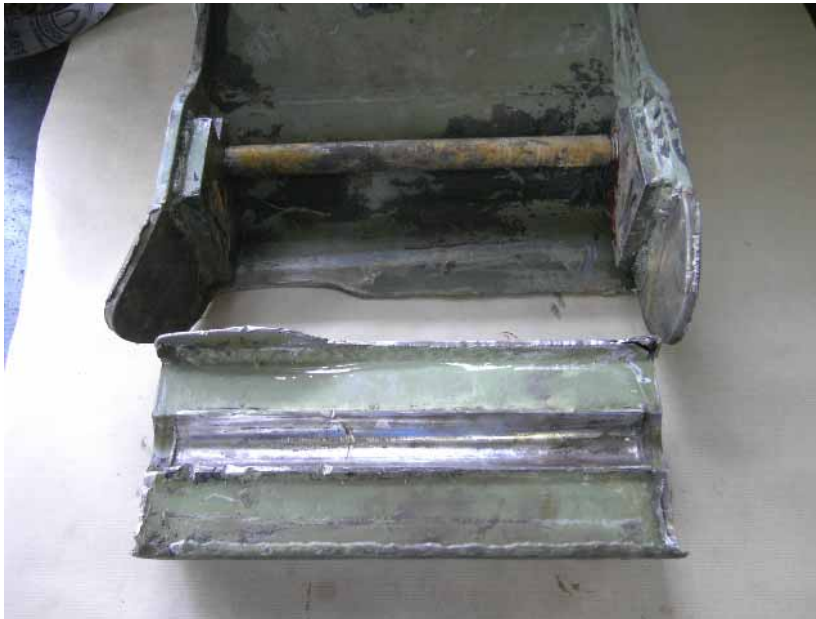
Abbildung 17 Schakenaufhängung - Quelle StH

Durch die Art der Bruchspuren (Gewaltbruch) kann ausgeschlossen werden, dass der Bruch als Ermüdungsbruch bereits vor der Entgleisung erfolgte.

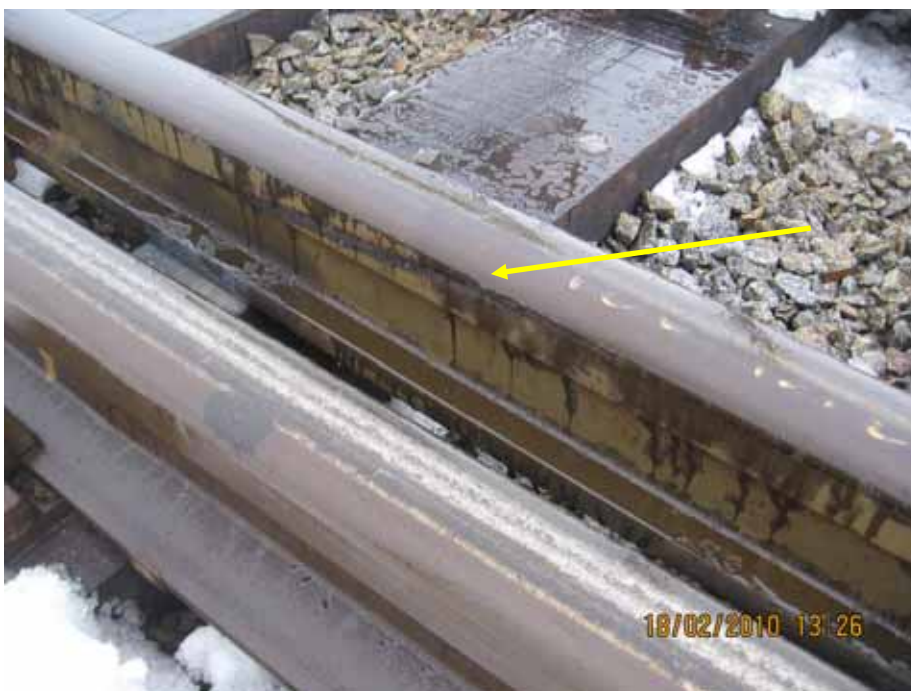
Abbildung 18 Stelle der ersten Entgleisungspur - Quelle StH

Erste Entgleisungsspuren zeigen sich in jenem Bereich wo der Abstand zwischen der Backen- und der nicht anliegenden Zungenschiene (im offenen Zustand) 110 mm beträgt (= Radkranzbreite).

Auf Grund der Entgleisungsspuren kann die Rückfallweiche nicht in der Endlage gewesen sein. Die Rückfallweiche wurde nach dem Unfall auf richtige Funktion geprüft, dabei konnten keinerlei Einschränkungen bzw. Mängel festgestellt werden. Lediglich die Witterung (sehr kaltes, trockenes Wetter) im Zusammenhang mit der Schmierung der Weiche könnte das selbsttätige Rückstellen der Weiche behindert haben.

Die geringfügig feststellbaren Spuren (erst nach der Spitze der Weichenzunge) lassen eine Gabelfahrt infolge Nichterkennen des erloschenen WÜS als wahrscheinlich erscheinen.

Bei den Rückfallweichen werden künftig Weichenrollen eingebaut. Dadurch kann der Rückstellwiderstand unabhängig von der Schmierung wesentlich verringert werden. Ein bereits durchgeführter Langzeittest ist positiv verlaufen.

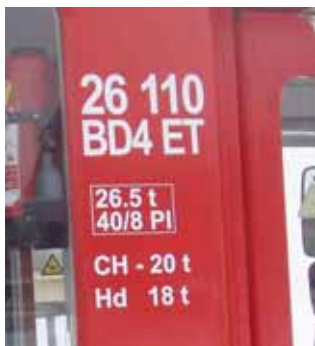
Abbildung 21 Bremsanschrift des ET 26 110

Gemäß Bremsanschrift weist der ET ein Bremsgewicht von 20 t auf.

Damit werden die erforderlichen Brems Hundertstel von 68 % nicht erreicht
 $26\,500\text{ kg} + 75\text{ Personen} \cdot 75\text{ kg} = 32\,100\text{ kg} \rightarrow 20/32,1 = 62\%$

laufende Jahresnummer	Sicherheitsempfehlungen (nicht unfallkausal)	richtet sich an
A-78/2010	Überarbeitung der Anlage 1 Infrastrukturbasisdaten zur Standardsicherheitsbescheinigung des IM Begründung: z. B. ist die Einheit „kp“ seit ca. 40 Jahren nicht mehr gültig, Kräfte werden in N (Newton) angegeben.	Herr Landes- hauptmann von Oberösterreich als Eisenbahnbe- hörde IM
A-79/2010	Überprüfung, ob für diesen ET (diese Serie) der Einbau einer Registriereinrichtung erforderlich bzw. zweckmäßig ist Begründung: Zum Nachweis der Einhaltung der zulässigen Geschwindigkeit bei Unfällen.	Herr Landes- hauptmann von Oberösterreich als Eisenbahnbe- hörde IM
A-80/2010	Richtigstellung der Bremsanschrift Begründung: Anstelle der angeschriebenen 20 t müssen die laut Bremsberechnung ermittelten 24 t angeschrieben werden.	Fahrzeughalter (Traktionsleister)
