# Vereinfachter Untersuchungsbericht

Unfall mit dem Motorflugzeug der Type Piper PA-19,  
am 29.09.2001, um ca. 17:10 Uhr UTC in Gols (Ried Ungerberg),  
Gemeinde Gols, A-7122, Burgenland  
GZ.: 2023-0.437.447

## **Vereinfachter Untersuchungsbericht**

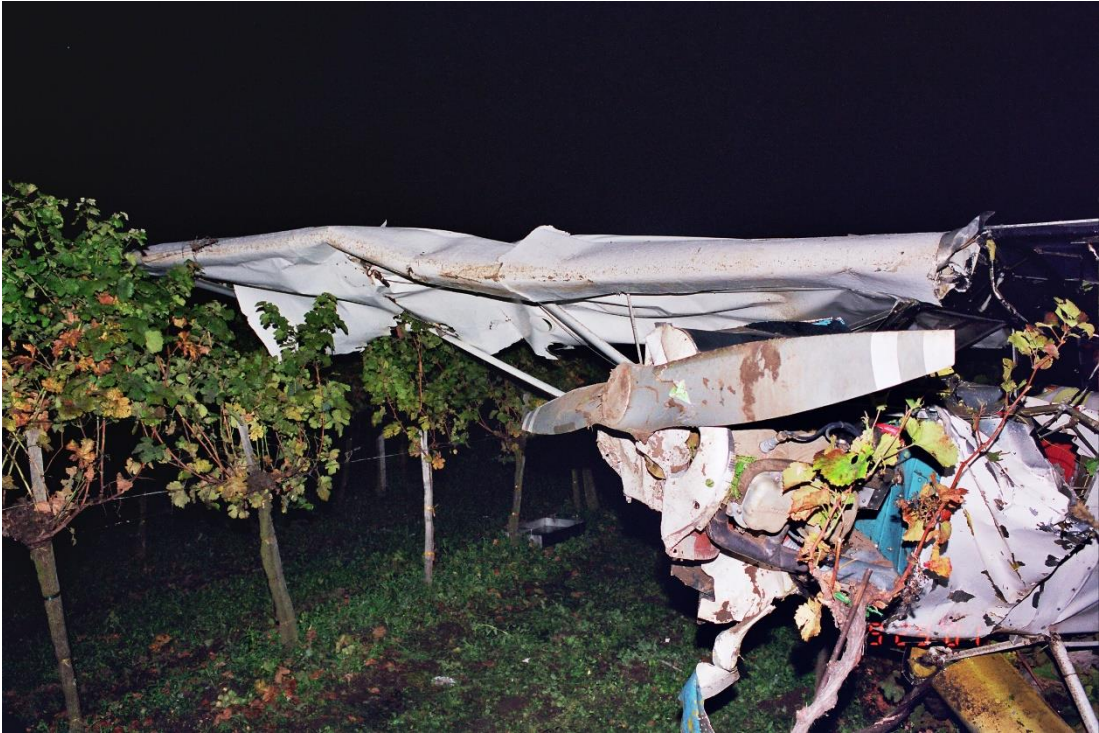
Abbildung 1: Verunfalltes Luftfahrzeug

Das verunfallte Luftfahrzeug ist in Abbildung 1 abgebildet. Die Lage des Unfallorts ist in Abbildung 2 dargestellt.

Das Luftfahrzeug wurde zerstört.
