## **ZUSAMMENPRALL Z 68 MIT FUSSGÄNGER AUF EK KM 48,907**

**am 01. Oktober 2011**

**Österreichische Bundesbahnen  
EK km 48,907  
Bf Parndorf**

**Untersuchungsbericht**

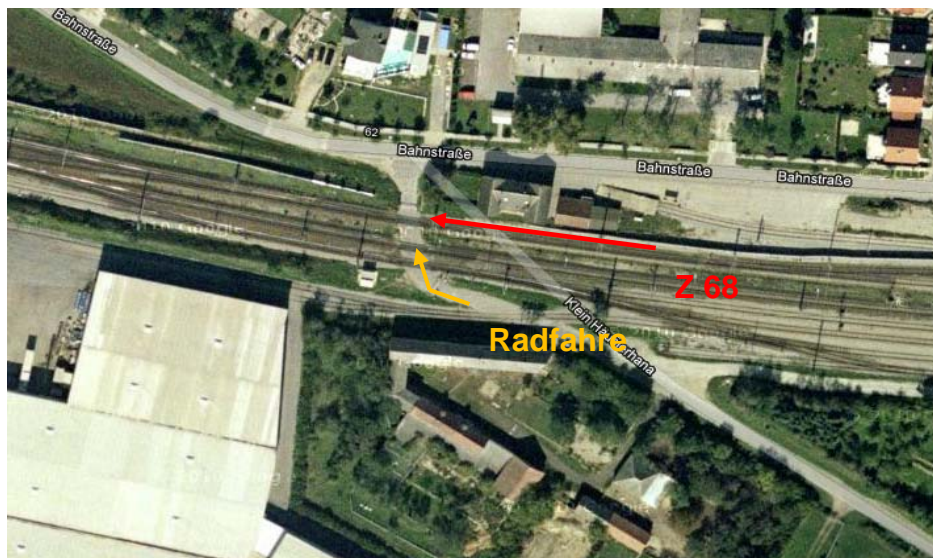
Abbildung 4 Situation vor Ort (Quelle: UUB)

Die EK ist in Fahrtrichtung des Z durch eine Schrankenanlage gesichert. Die Ankündigung des Schließens der Schranken erfolgt durch optische und akustische Zeichen. Zusätzlich ist bei den Zufahrtsmöglichkeiten zur EK das Gefahrenzeichen „Bahnübergang mit Schranken“ in einer Entfernung von 25 m bzw. 50 m vor der EK aufgestellt.

An den Masten der Lichtzeichen sind die Gefahrenzeichen „Andreaskreuz“ (in doppelter Ausführung) angebracht. Der Fußgänger überquerte die EK aus Richtung Heidehofweg kommend in Richtung Bahnstraße.

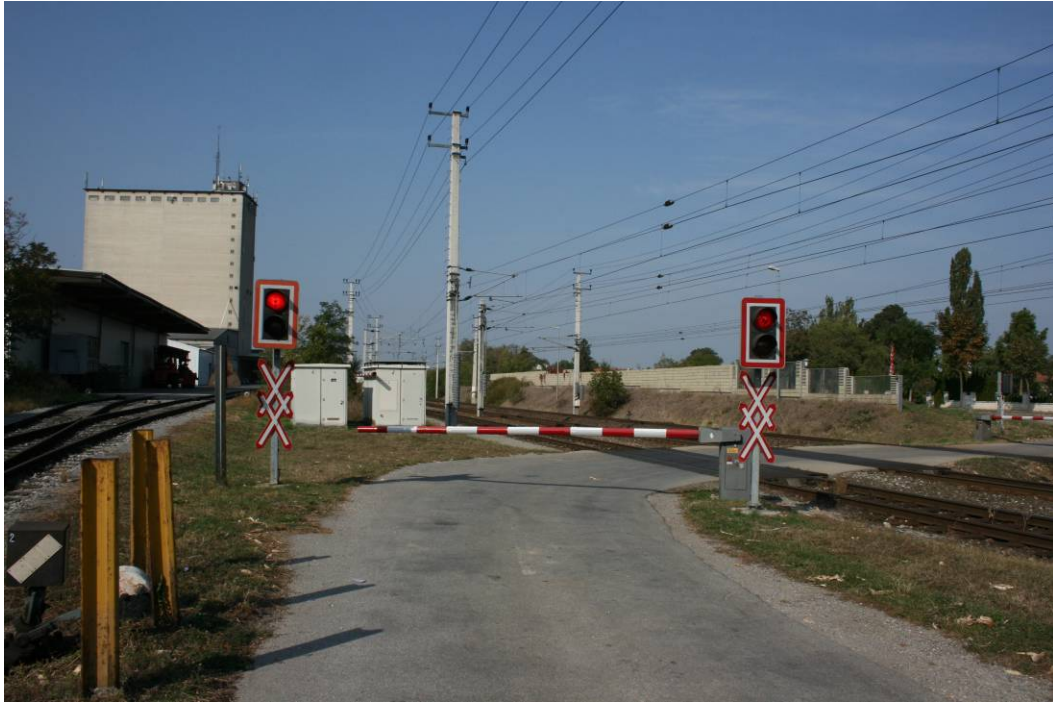
Abbildung 5 Ansicht Fußgänger (Quelle: UUB)

Bei der Annäherung des in Richtung Wien Westbf fahrenden Z 68 ging der Fußgänger von links kommend über die EK, ohne auf den herannahenden Zug oder die geschlossene Schrankenanlage zu achten. Laut Zeugenaussagen ist der Fußgänger vor dem Schranken von seinem Rad abgestiegen und hat es um die Schrankenanlage herumgeführt, um die EK zu überqueren.

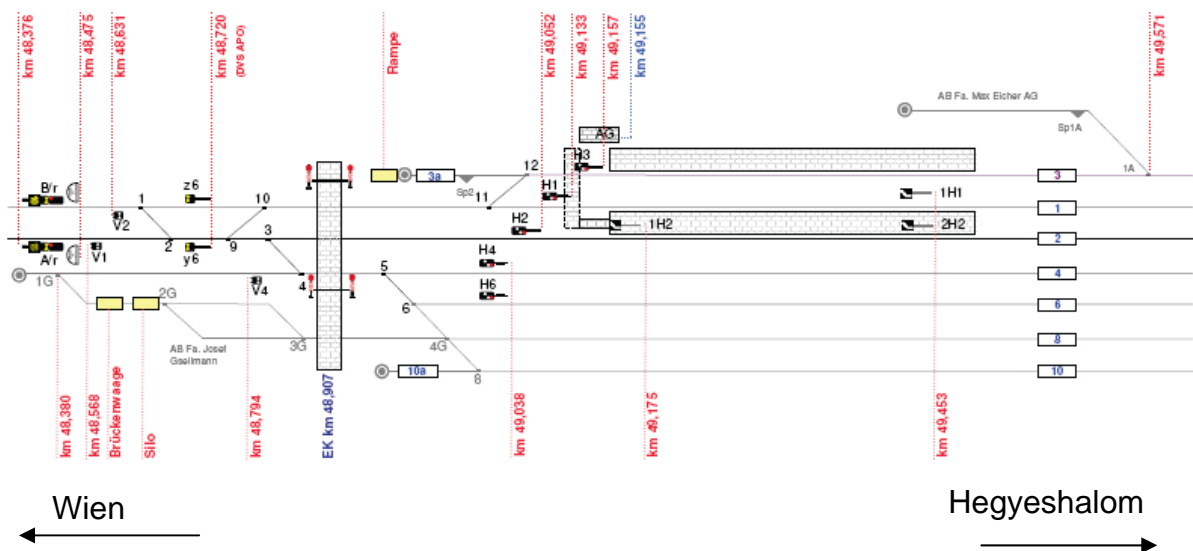
Abbildung 6 Lageskizze (Quelle: ÖBB-Infrastruktur)

Zum Zeitpunkt der Kollision fuhr Z 68 mit einer Geschwindigkeit von ca. 140 km/h. Z 68 hatte weder die Möglichkeit, den Zusammenprall durch Einleitung einer Schnellbremsung zu verhindern, noch die Folgen des Zusammenpralls zu minimieren.

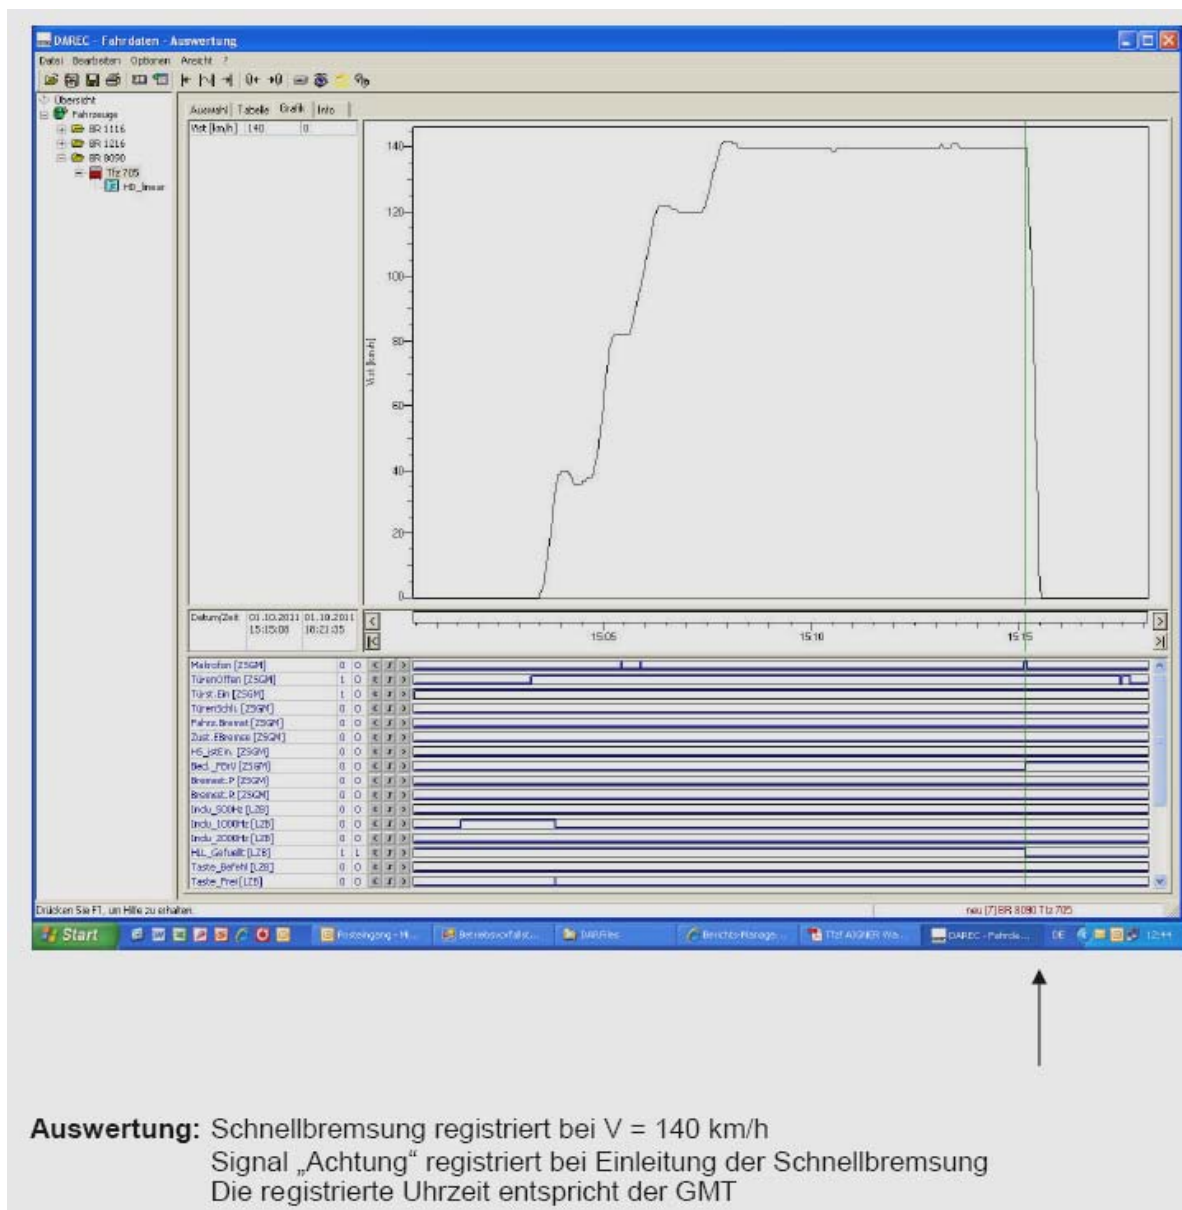
Abbildung 7 Auswertung Registriereinrichtung Z 68 (Quelle: ÖBB-Produktion GmbH)

Die Registriereinrichtung Z 68 wurde von der ÖBB-Produktion GmbH ausgewertet und der UUB zur Verfügung gestellt. Z 68 fuhr mit einer Geschwindigkeit von 140 km/h, eine Schnellbremsung wurde eingeleitet.

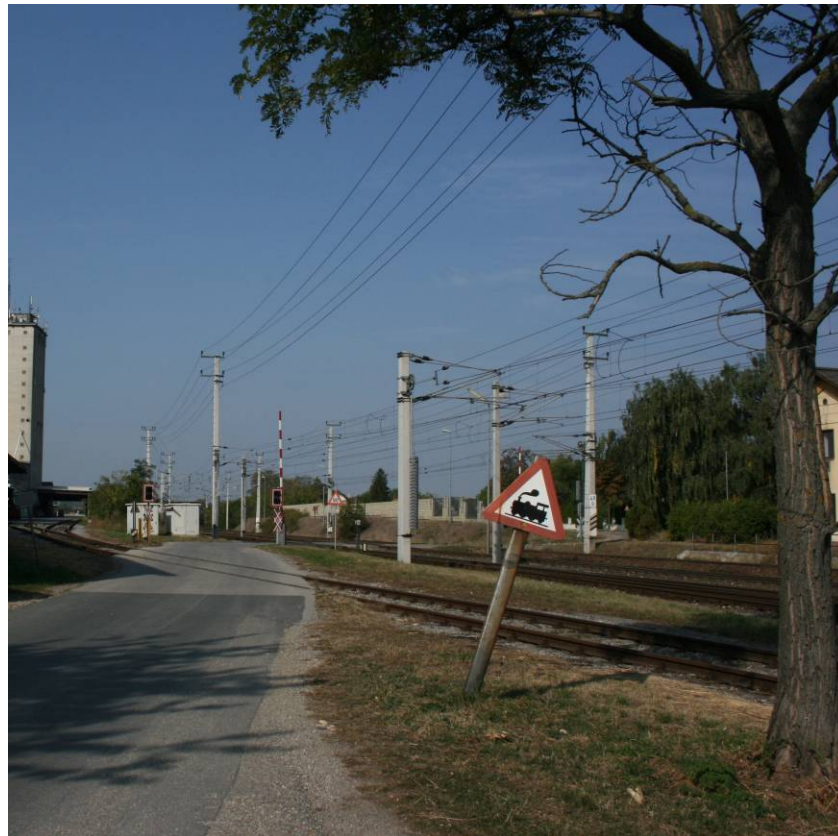
Abbildung 10 Beschädigtes Verkehrszeichen (Quelle: UUB)

Vor der mit Schrankenanlage gesicherten EK im km 48,907 befindet sich eine nicht technisch gesicherte EK (Gleisanschluss Gewerbegebiet). Das zu dieser EK gehörende Gefahrenzeichen „Bahnübergang ohne Schranken“ war zum Zeitpunkt der Untersuchung vor Ort beschädigt und verdreht vorgefunden worden.
