Zwischenbericht

Unfall mit dem Motorsegler der Type Schempp-Hirth Arcus T,
am 09.07.2011, um ca. 17:27 Uhr UTC am Golfplatz Lungau/Katschberg,
Gemeinde Sankt Michael im Lungau, A-5582, Tamsweg, Salzburg
GZ.: 2024-0.498.408

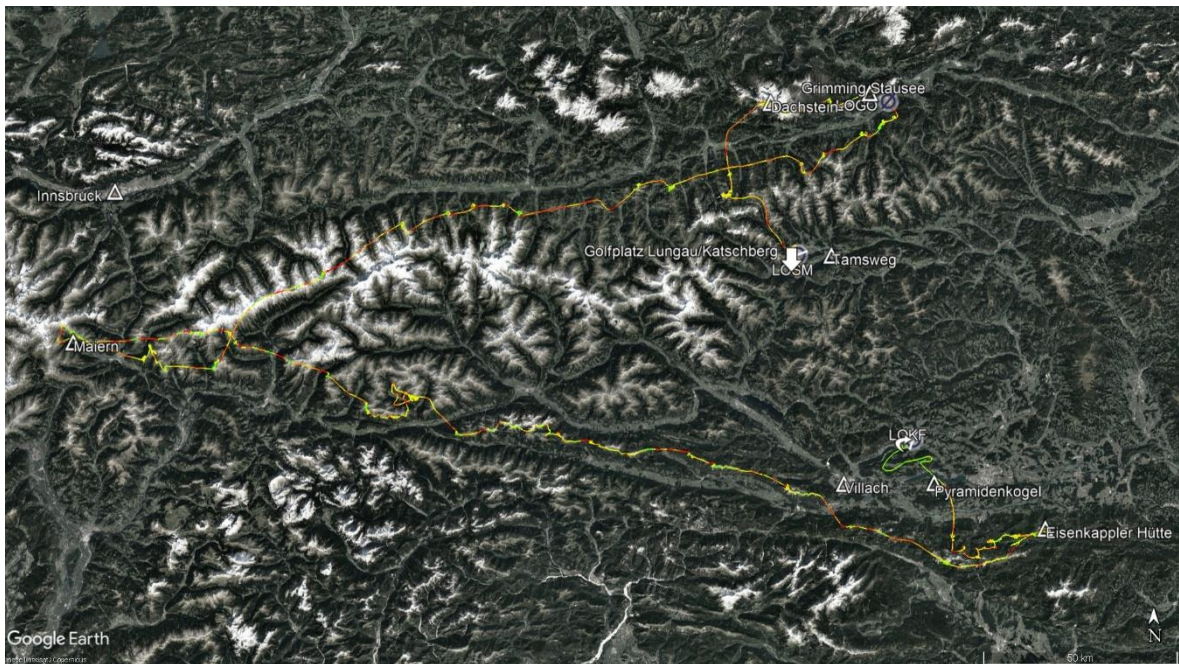
Der Pilot startete am 09.07.2011 gegen 09:00 Uhr mit seinem Motorsegler Arcus T mit einem Passagier vom Flugplatz Feldkirchen/Ossiacher See (LOKF), Kärnten, zu einem Streckenflug über den Pyramidenkogel, die Eisenkappler Hütte, Maiern (Südtirol), weiter zum Stausee Grimming, Niederöblarn, Dachstein Südwand und Mauterndorf (Abbildung 1). Danach war eine Rückkehr nach Feldkirchen geplant.

Abbildung 1 Übersicht gesamter Flug. Färbung nach Steig-/Sinkrate (Grün=Steigen, rot=Sinken)

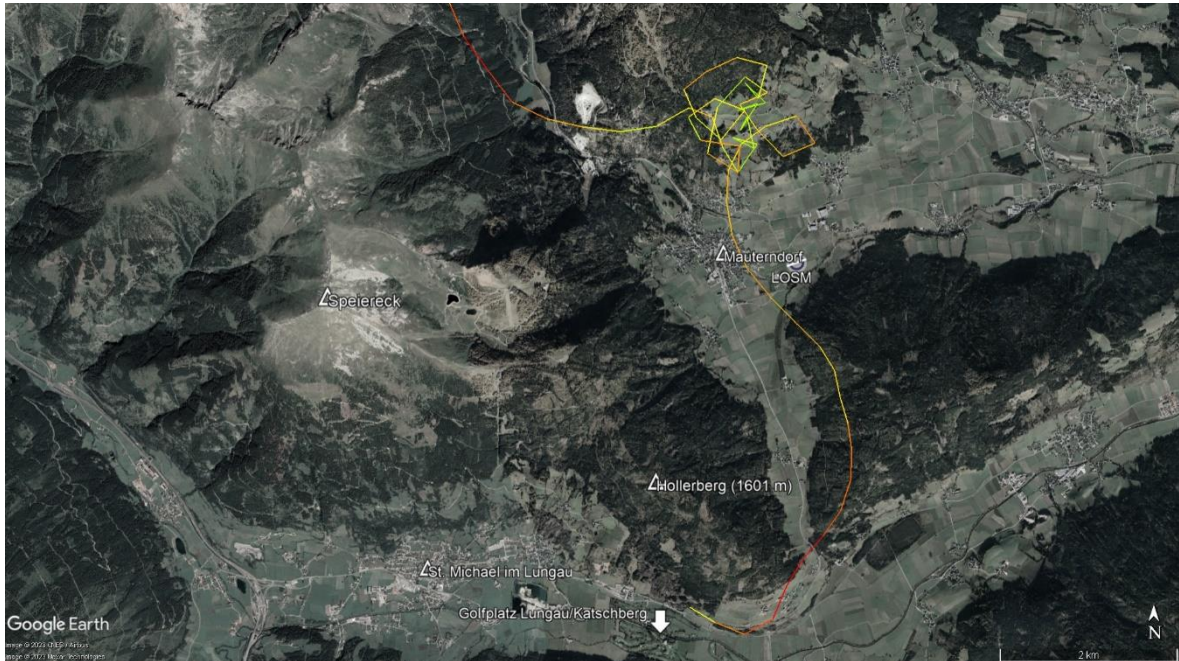
Nach dem Überflug von Mauterndorf verlor das Luftfahrzeug südöstlich des Hollerbergs an Höhe (Abbildung 2). Der Pilot versuchte, diesem Umstand mit dem Hilfsmotor entgegenzuwirken, welchen er in einer Höhe von ca. 1650 m MSL bei einer angezeigten Geschwindigkeit von ca. 90 bis 100 km/h ausfuhr und startete. Aufgrund böiger und generell widriger Abwindverhältnisse war ein sicheres Überfliegen der Ortschaft St. Michael im Lungau und des Hollerberges zum Erreichen der anvisierten Landwiese beim Flugplatz Mauterndorf (LOSM) nicht mehr gewährleistet, weshalb der Pilot in weiterer Folge zu einer Außenlandung ansetzen musste.

Abbildung 2 Flugabschnitt Bereich Mauterndorf bis St. Michael im Lungau. Färbung nach Steig-/Sinkrate (Grün=Steigen, rot=Sinken)
