Abschlussbericht

Unfall mit dem Fallschirm der Type Aerodyne Systems Mamba 150,
am 04.07.2010, um ca. 09:50 Uhr UTC, in Fromberg,
Gemeinde 3932 Kirchberg/Walde, Bezirk Gmünd, Niederösterreich
GZ: 2024-0.622.942

Untersuchungsbericht

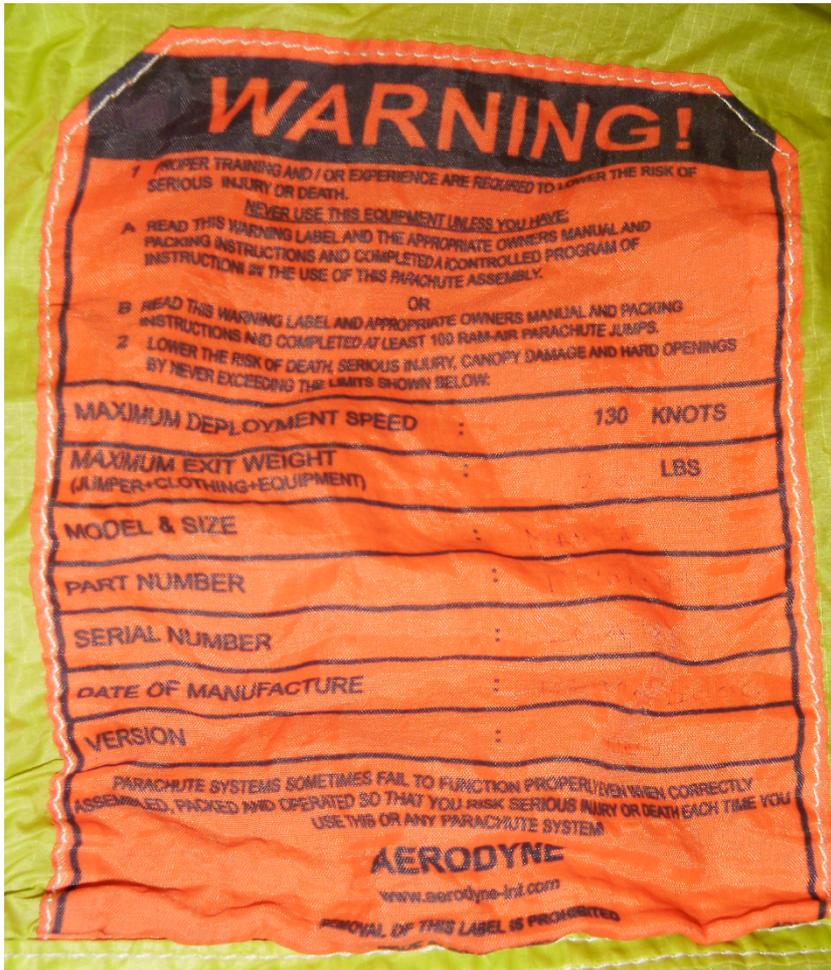
Hersteller: Aerodyne Systems, Republik Südafrika⁸
Type: Mamba 150 (Fläche 150 SQ. FT.)
Seriennummer: 264783⁹ oder 26A783¹⁰ (Schrift auf der Stempelbahn ausgeblinden, siehe Abbildung 1)
Baujahr: 2006
Betriebsgrenzen: 264 LBS (Recommended Maximum Exit Weight "Advanced/Expert")¹¹, 300 LBS (Maximum Exit Weight)¹², 130 KTS (Maximum Deployment/Opening Speed)
Fangleinen: Aramid (HMA)
Schirmkappe: Luftundurchlässiges („Zero P“) Ripstop-Nylon
Masse: ca. 2,65 KG

Abbildung 1 Stempelbahn des Hauptfallschirms (Schrift ausgeblendet)

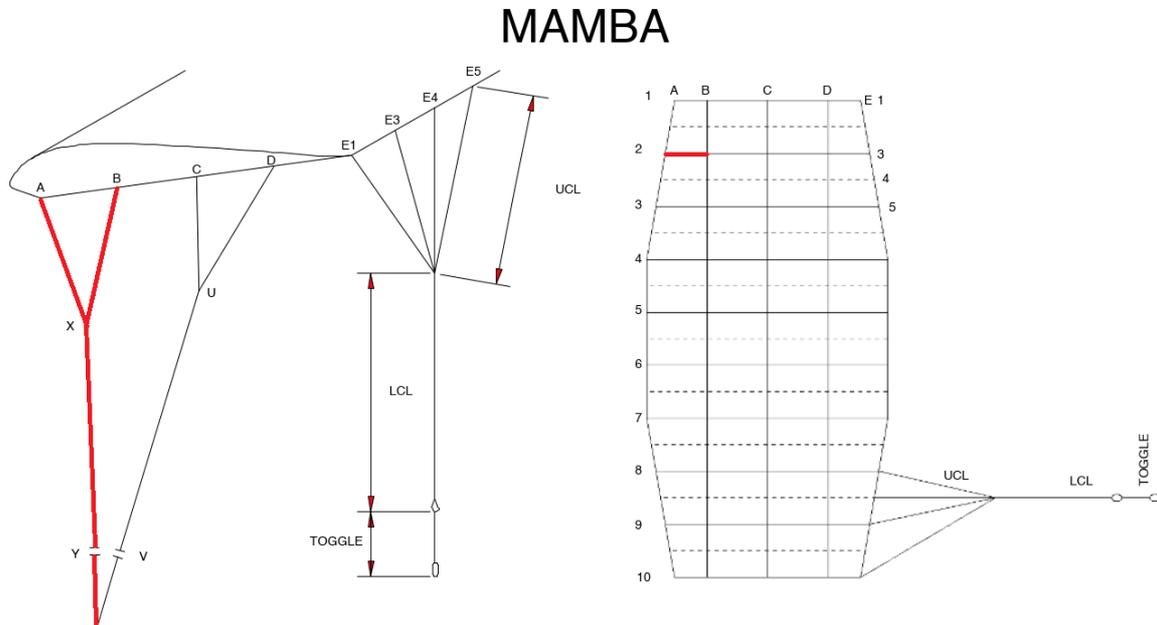
- an der Hauptschirmkappe „Mamba“ die 2. Fangleine von rechts unter der A-B Kaskade gerissen war (vergleiche Abbildung 3);
- eine Steuerleine ca. 2 M gezogen war, die andere sich im offenen Zustand befand;
- der Höhenmesser ca. minus 300 M zeigte;
- der Öffnungsautomat Fabrikat CYPRES eingeschaltet war;
- alle anderen Komponenten des Fallschirms und der Ausrüstung offensichtlich intakt waren.

Abbildung 3 Schematischer Aufbau der Hauptschirmkappe „Mamba“ (Fangleinen, obere Steuerleinen/UCL, untere Steuerleinen/LCL, Steuerschlaufen/Toggle); 2. Fangleine von rechts unter der A-B Kaskade gerissen (rote Markierung)

sind in einem schlechten Zustand, speziell die Steuerleinen sind total ausgefranst. Eine Leine, die 2. von rechts ist 55 cm unterhalb der A-B Kaskade²⁸ gerissen. [...]

Wann die Leine gerissen ist, wird sich mit 100 % Sicherheit nicht mehr sagen lassen. Meist reißen Leinen, speziell die vorderen Leinen, bei der Öffnung, da hier die Belastung auf diese Leinen am größten ist. Durch die Verbrennungen an den Haupttragegurten ist anzunehmen, dass der Schirm öfters sehr schnelle und dadurch auch harte Öffnungen gehabt hat. Auch dadurch können Leinen, vor allem, wenn sie schon erhebliche Gebrauchsspuren zeigen, reißen. Auch die Tatsache, dass der Slider nicht zusammengezogen war, verstärkt [die] Annahme [des Sachverständigen], dass die Leine bei der Öffnung gerissen ist (Der Springer muss bei der Schirmfahrt den Schirm ausgleichen und hat so keine Zeit den Slider zusammenzuziehen). Bei einem Riss einer vorderen Leine, kann man den Schirm mit sehr vorsichtigen Steuerbewegungen oft noch sicher bis zur Landung fliegen.

Dieser Schirm ist ein Hochleistungsfallschirm der noch dazu durch das Gewicht des Springers mit einer sehr hohen Flächenbelastung gesprungen wurde. Nach Aussagen der Zeugen hätte der Schirm erst zu rotieren begonnen, als der Springer die 180° Kurve zum Endanflug eingeleitet hat. Natürlich kann durch eine vielleicht zu abrupte Steuerbewegung, der Schirm einklappen und dann diese Rotation verursachen. [...]
Die Ursache für den Unfall war aufgrund der Schilderungen der Zeugen und des Zustandes der [Haupt]Kappe höchstwahrscheinlich die gerissene Leine.“

Der Unfall dürfte durch das Reißen einer der vorderen Fangleinen, welche erhebliche Gebrauchsspuren hatten, ausgelöst worden sein. Zu welchem Zeitpunkt diese beim Absprung gerissen war, kann nicht angegeben werden.

- An der Hauptschirmkappe war die 2. Fangleine von rechts unter der A-B Kaskade gerissen.
- Die Steuerleinen waren ausgefranst.
- Der Fallschirmspringer hatte vor dem Unfall die Absicht geäußert, nach dem Absprung die Steuerleinen zu tauschen.
