Untersuchungsbericht

Kollision Zug 97209 mit Zug 61004 im Bahnhof Linz Vbf Ost am
23. August 2017
GZ: 2024-0.555.442

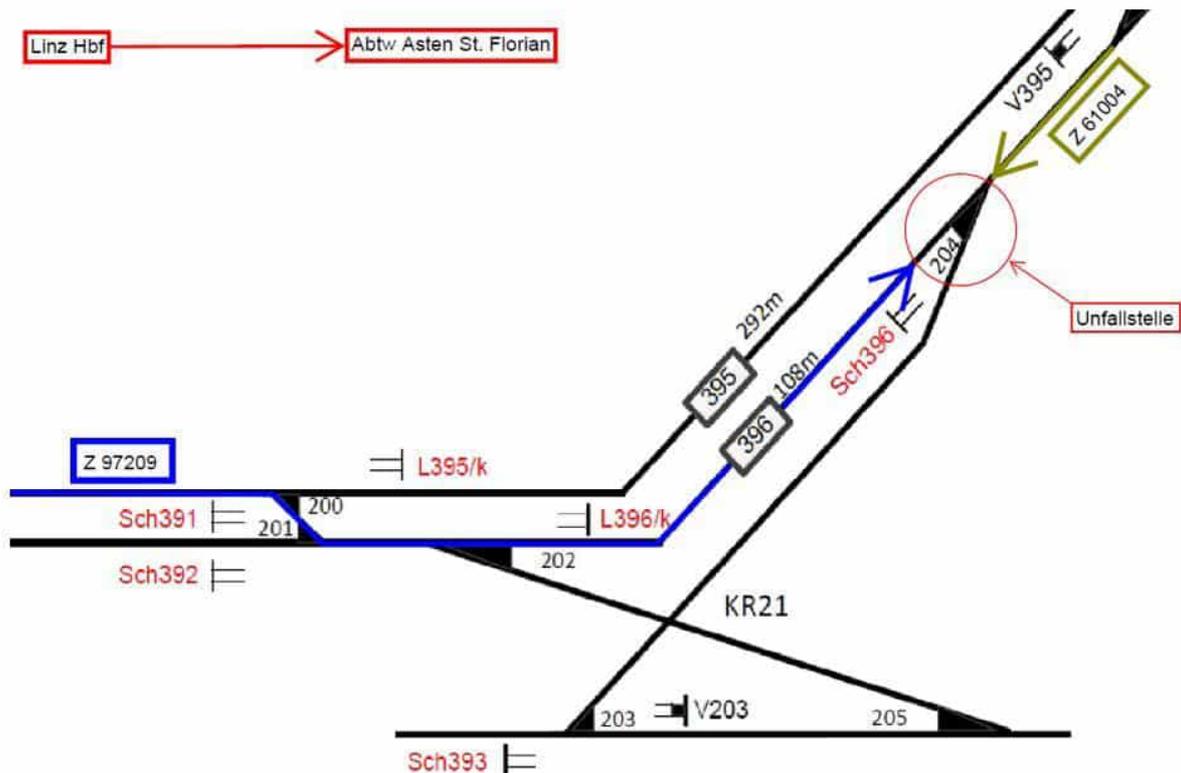
Abbildung 2 Skizze Unfallstelle auf der Strecke 20801

Die Ereignisstelle befindet sich auf der Strecke 20801 (Abzw Asten St. Florian 1 nach Linz Hbf) im km 184,135 am Gleis 396 des ÖBB Verschiebebahnhofs Linz Ost auf der Weiche 204.

Der Fahrweg des Probezugs (Z 97209) führte über das Gegengleis (Gleis 395) bis zum Schutzsignal „SCH 391“ (km 183,889). Um dieses Gleis für eine weitere Zugfahrt freizubekommen, stellte der Fdl dem Probezug eine taugliche Fahrstraße bis zum Schutzsignal „SCH 396“ auf Gleis 396 (km 184,135). (In der Skizze der Abbildung 2 ist dieser Fahrweg durch blaue Hinterlegung hervorgehoben).^[12] Der Fahrweg des Z61004 wird grün dargestellt.

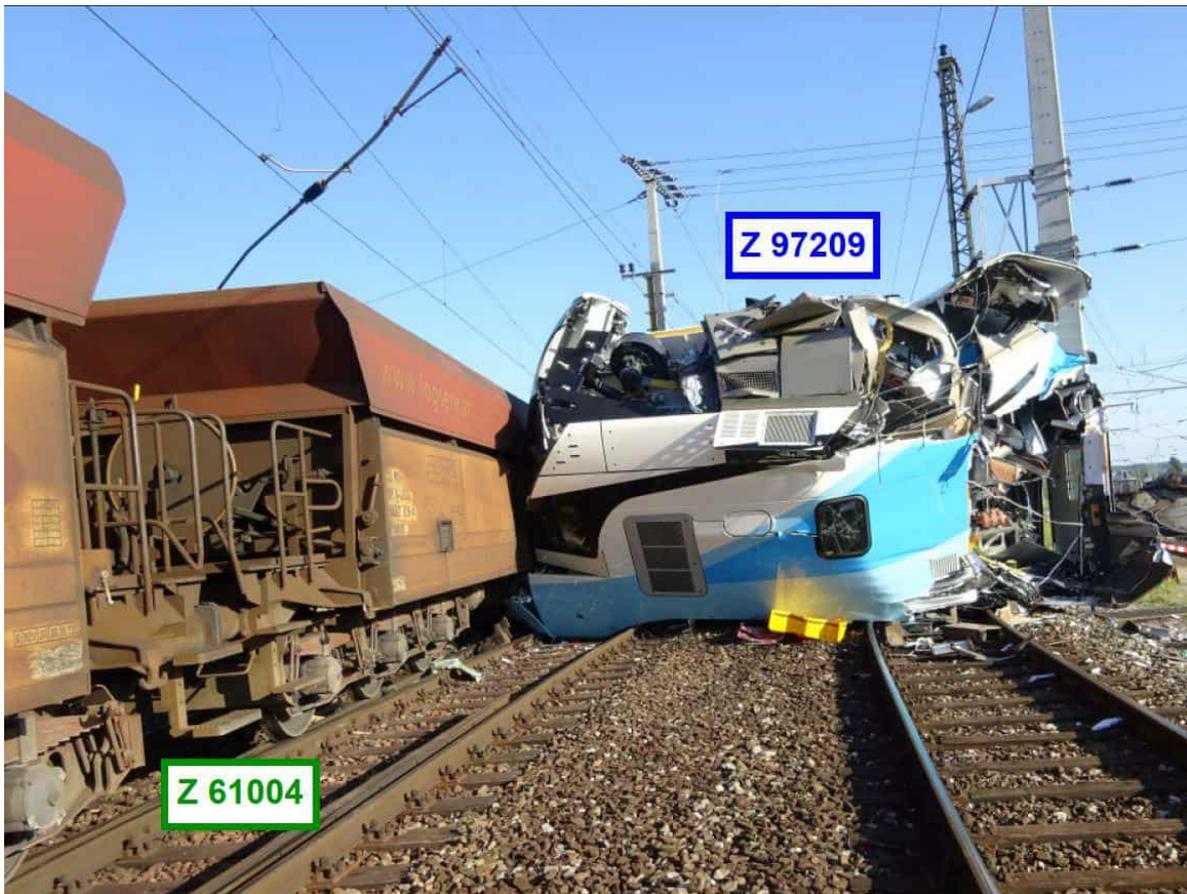
Abbildung 4 Schäden an den Fahrzeugen

Abbildung 4 zeigt den Schaden am Führerstand des Z 97209 (blau markiert) nach der Kollision mit Z 61004 (grün markiert).

Die Wiederherstellung der beschädigten Infrastruktur umfasste: ^[1]

- Tausch der schadhaften Gleis- bzw. Weichenbereiche
- Erneuerung des schadhaften Kabeltrogs
- Auswechslung des verschmutzten Gleisschotters
- Wiederherstellung des Oberbauprofiles als Kofferprofil
- Herstellung der Gleislage
