# Abschlussbericht

Unfall mit dem Motorflugzeug der Type Rockwell Commander 114A,  
am 24.10.2015, um ca. 09:57 Uhr UTC, auf einem Acker,  
Gemeinde Krenstetten, A-3361, Bezirk Amstetten, Niederösterreich  
GZ: 2024-0.841.566

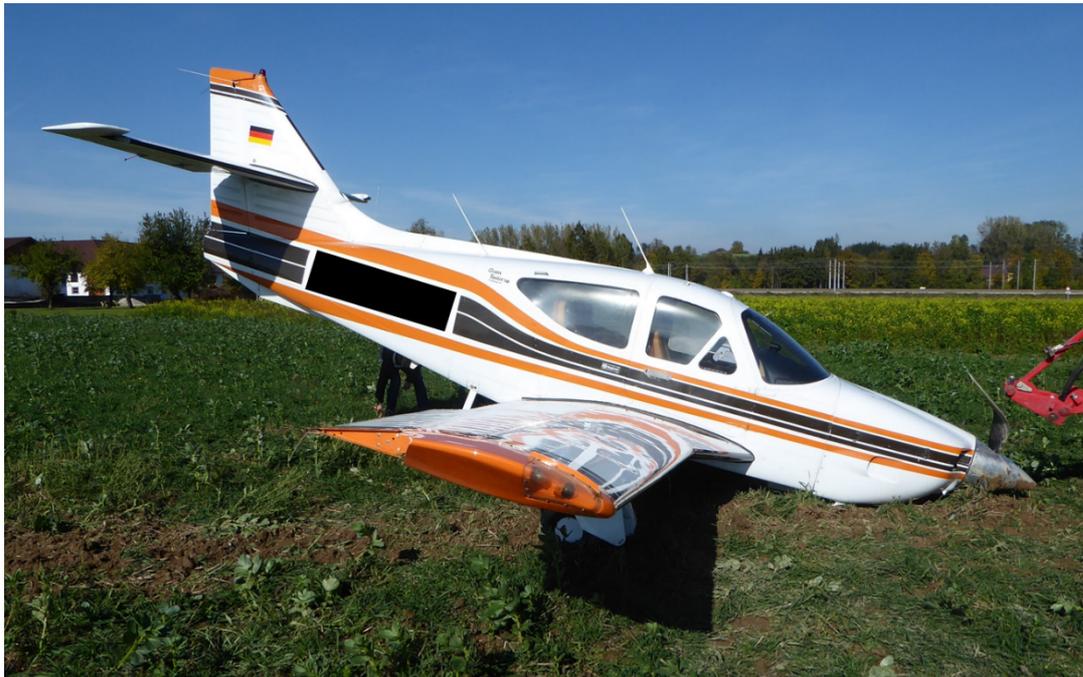
Aufgrund der Oberflächenbeschaffenheit des Ackers knickte bei der Außenlandung das Bugfahrwerk ein. In weiterer Folge wurden der Propeller und die Tragflächenspitzen beschädigt. Die Beschädigungen sind in den Abbildungen 1 bis 3 zu erkennen.

Abbildung 1 Luftfahrzeug in Endlage

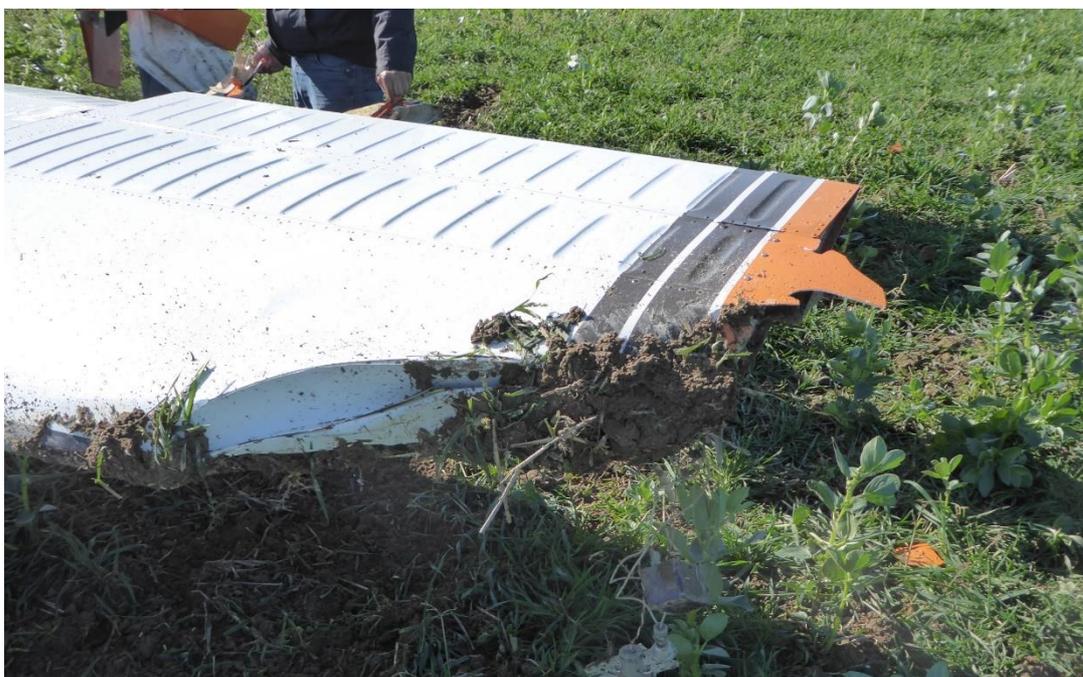
Abbildung 2 Beschädigung der linken Tragflächenspitze

Die Zelle und die Tragflächen blieben miteinander verbunden. Teile der beschädigten Tragflächenspitzen wurden entlang der Einfurchungen, die vom Fahrwerk stammen, auf dem Acker gefunden.

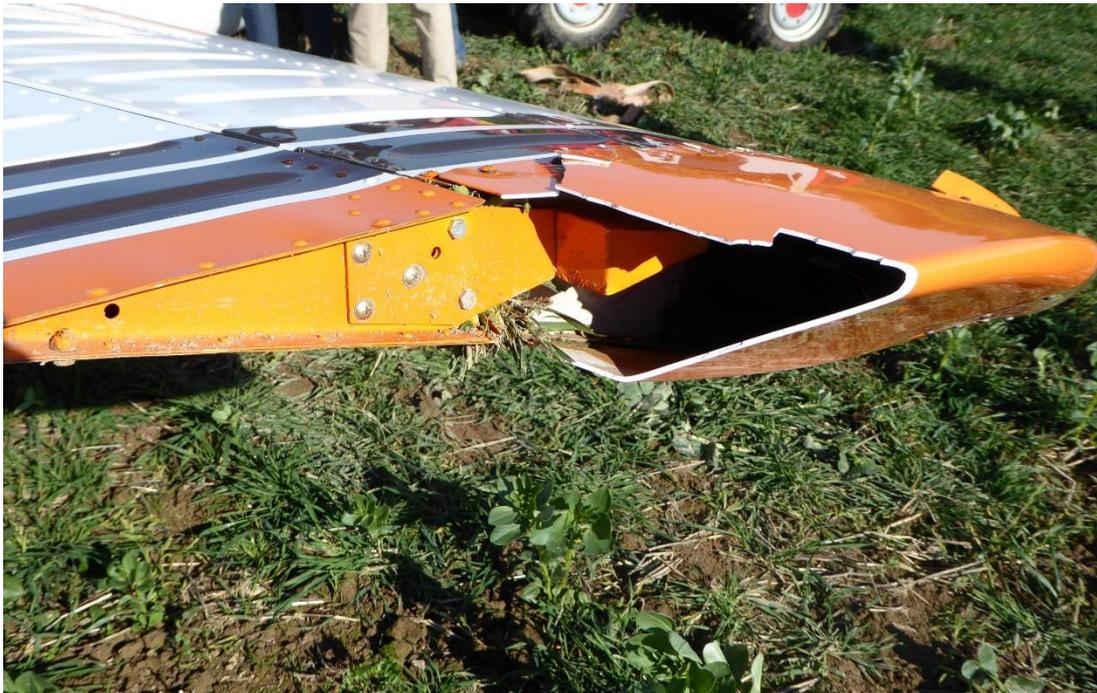
Abbildung 3 Beschädigung der rechten Tragflächenspitze
