# Abschlussbericht

Unfall mit dem Hubschrauber der Type Hughes 269C,  
am 01.03.2007, um ca. 18:05 Uhr UTC, nordöstlich der Windräder der  
Gemeinde Leitzersdorf, A-2003, Österreich, Niederösterreich  
GZ: 2024-0.299.638

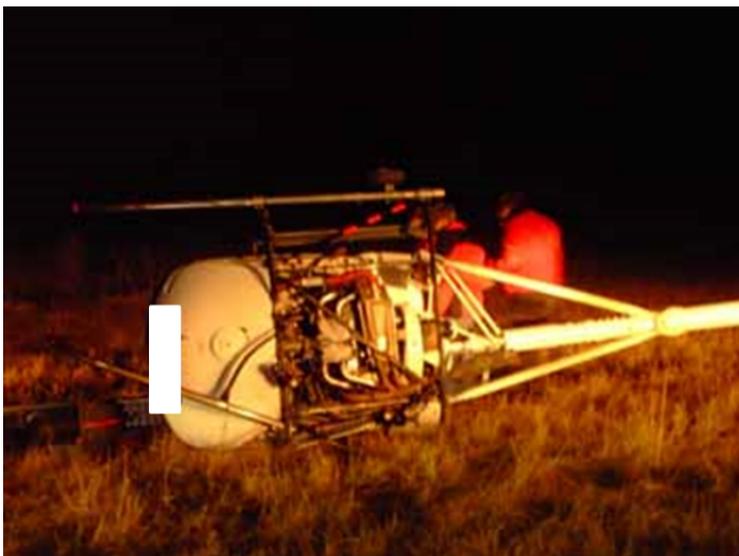
Abbildung 1 Hubschrauber in der Endlage an der Unfallstelle

Der Hubschrauber wurde auf der rechten Seite liegend vorgefunden. Die Rotorblätter wiesen durch den Bodenkontakt aufgrund des seitlichen Kippens des Hubschraubers schwere Beschädigungen auf.
