# Abschlussbericht

Unfall mit dem Segelflugzeug der Type ASW 19 B,  
am 24.04.2006, um ca. 13:07 Uhr UTC westlich der Tauern Autobahn A10,  
Gemeinde 5542 Flachau, Bezirk St. Johann im Pongau, Salzburg

GZ: 2024-0.488.595

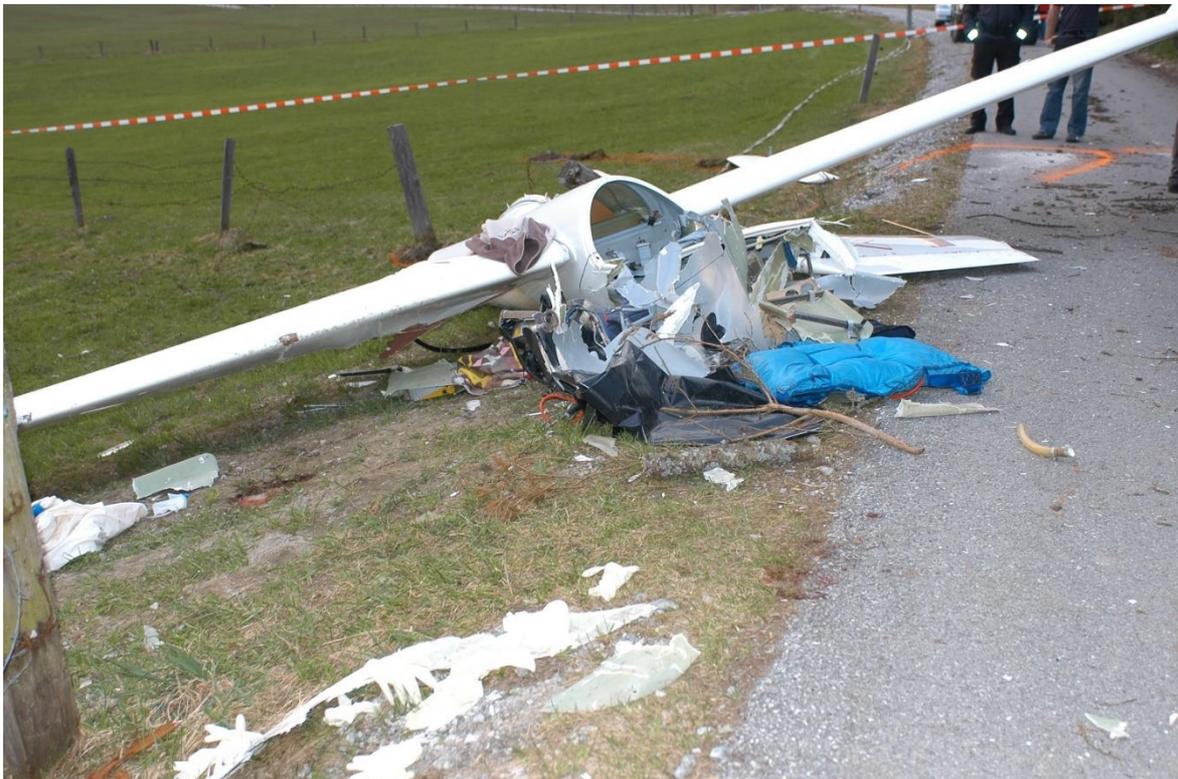
Augenzeugen des Unfalls setzten die Rettungskette in Gang. Der Notarzt konnte jedoch nur mehr den Tod des Piloten feststellen. Das Segelflugzeug wurde zerstört.

Abbildung 1 Lage und Zustand des Segelflugzeugwracks beim Eintreffen der Mitarbeiter der UUB am Unfallort in Blickrichtung Norden (Aufnahme vom 24.04.2006)

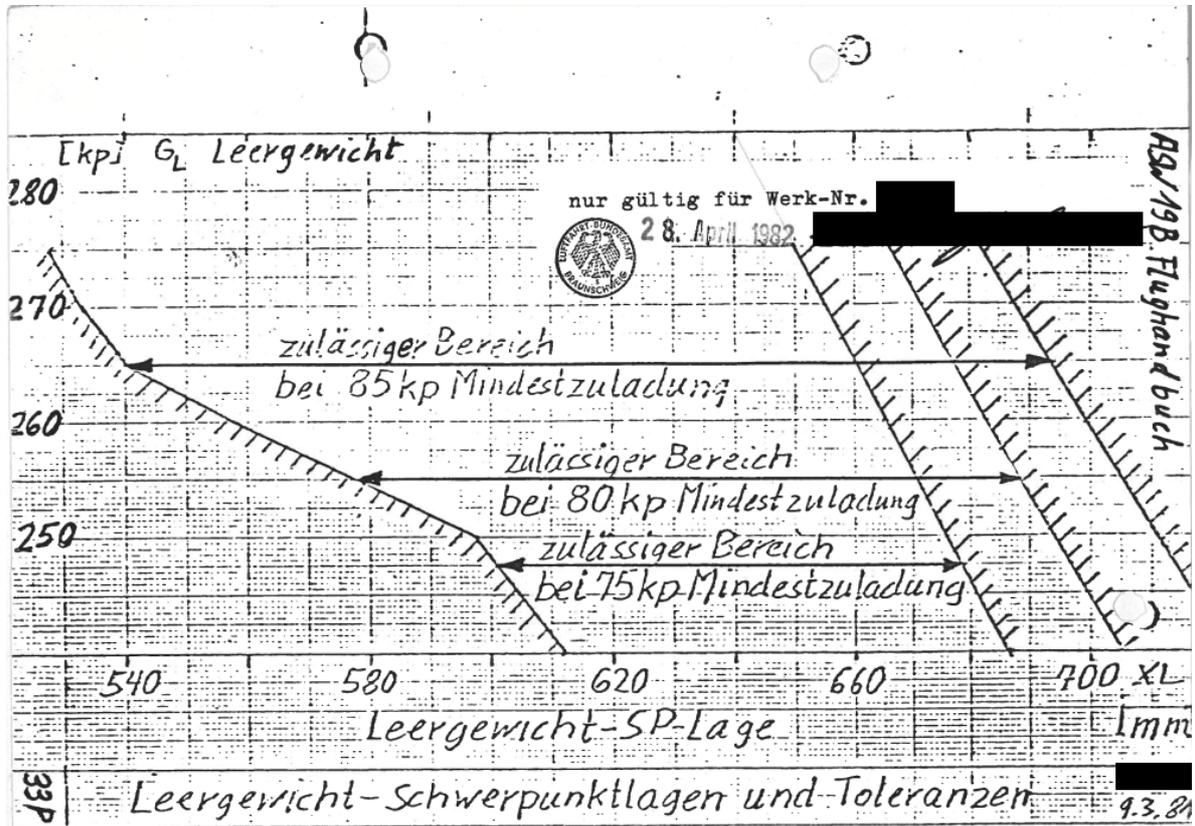
- vordere Schwerpunktgrenze 520 MM hinter BP bei einer Leermasse von ca. 282,5 KG (interpoliert);
- hintere Schwerpunktgrenze 630 MM hinter BP bei einer Leermasse von ca. 295 KG (interpoliert).

Abbildung 2 Diagramm „Leergewicht-Schwerpunktlagen und Toleranzen“ im Flughandbuch „ASW 19 B“ für das geänderte Stück mit Änderung vom 28.04.1982 (Faksimile von Seite 33P, anonymisiert)

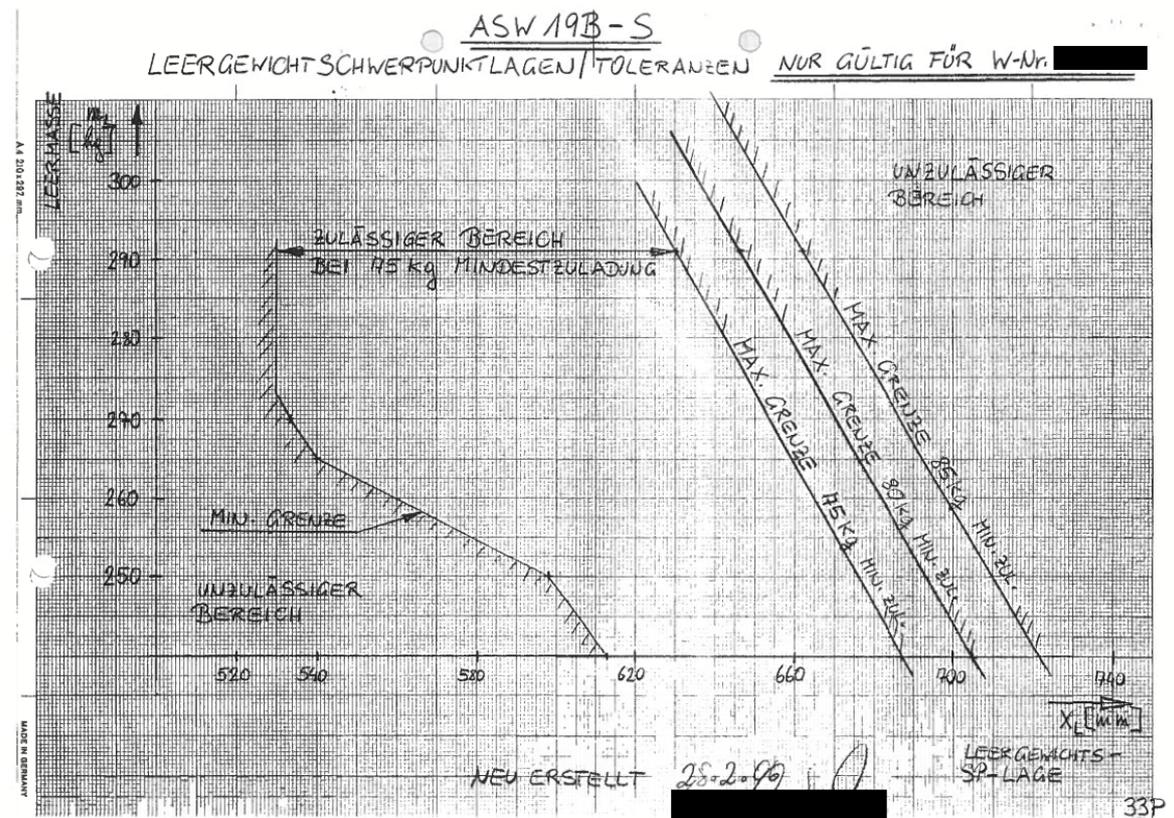
Dem Flughandbuch „ASW 19 B“ für das geänderte Stück war ein am 28.02.2006 neu erstelltes Diagramm „Leergewichtsschwerpunktlage/Toleranzen“ beigelegt, welches bei einer Leermasse von 291,6 KG im zulässigen Bereich bei 75 KG Mindestzuladung eine vordere Schwerpunktgrenze von mindestens 530 MM hinter BP und eine hintere Schwerpunktgrenze von maximal 630 MM hinter BP vorsah (Seite 33P, siehe Abbildung 3). Die Werte entsprachen den Ergebnissen einer den Aufzeichnungen über die Aufrechterhaltung der Lufttüchtigkeit des Segelflugzeugs beigelegten Schwerpunktberechnung auf Basis der Gewichtsübersicht des Segelflugzeugs vom 09.08.2002 („Kontrolle Schwerpunktdiagramm“), welche mit 28.02.2006 datiert und unterschrieben war (Schriftbild der Unterschrift ähnelt der Unterschrift des Werkstattleiters, siehe 1.6.2 Instandhaltung und Lufttüchtigkeit). Das neu erstellte Diagramm, ohne Genehmigungsvermerk des LBA, diente zur Darstellung des zulässigen Bereichs für Rüstmassen bis 292,5 KG. Das ursprüngliche, vom LBA genehmigte Diagramm

im Flughandbuch für das geänderte Stück deckte lediglich Rüstmassen bis 275 KG ab. In den verfügbaren Gewichtsübersichten nach dem 28.04.1982 war eine Leermasse des geänderten Stücks von 279 KG oder mehr und eine vordere Schwerpunktgrenze von 520 MM hinter BP oder mehr angegeben.

Abbildung 3 Diagramm „Leergewichtschwerpunktlagen/Toleranzen“ im Flughandbuch „ASW 19 B“ für das geänderte Stück mit Änderung vom 28.02.2006 (Faksimile von Seite 33P, anonymisiert)

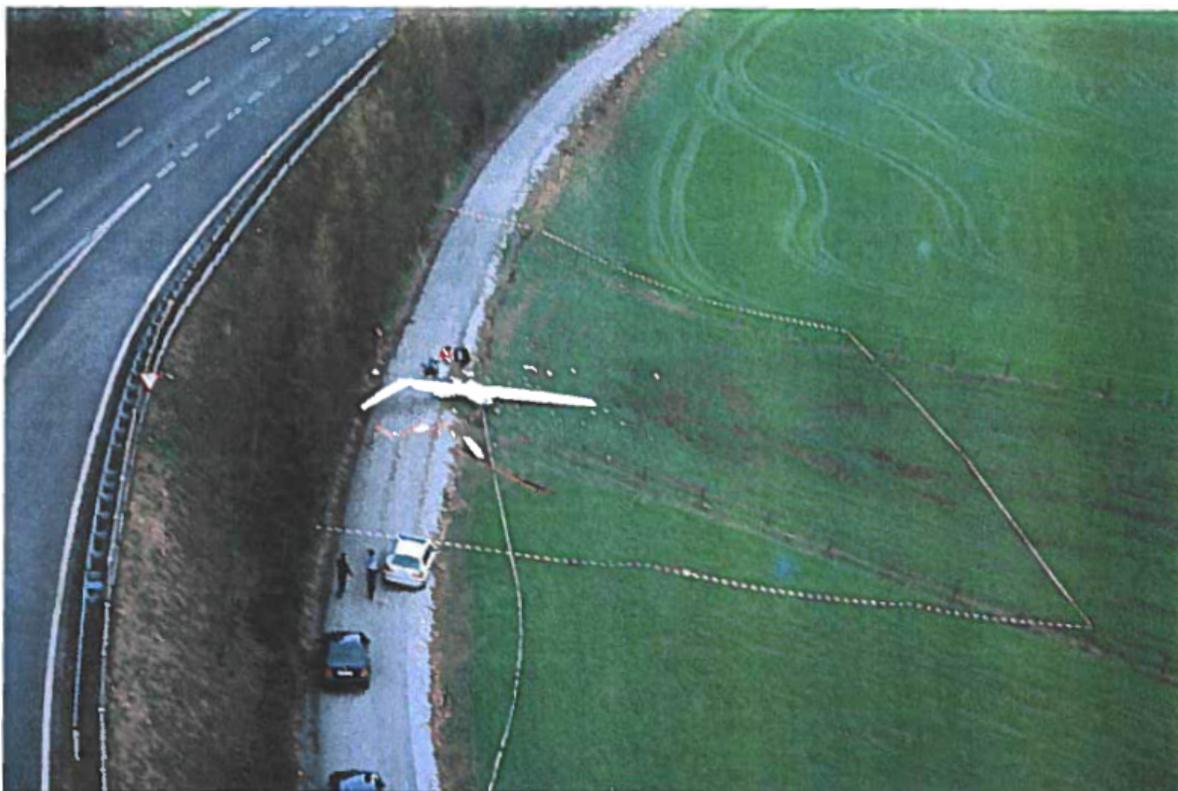
Der Unfallort befand sich im Gemeindegebiet von 5542 Flachau, Ortsteil Feuersang, in einer Seehöhe von ca. 890 M zwischen einem Sportplatz im Westen und der in Hochlage auf einem Damm geführten Tauern Autobahn A10 im Osten. Auf der westlichen Autobahnböschung befanden sich zwei Fichten, deren Baumstämme in einer Höhe von ca. 4-6 M eine frische Bruchstelle bzw. eine frische Anprallspur aufwiesen. Einzelne Baumwipfel überragten die auf Höhe der Anschlussstelle Flachau (Exit 66), Rampe 2 (Fahrtrichtung Knoten Villach), errichtete Lärmschutzwand. Das Wrack des Segelflugzeugs lag am westlichen Rand einer asphaltierten Straße zwischen der Autobahnböschung im Osten und dem vermutlichen Landefeld im Westen. Entlang des westlich Straßenrandes verlief ein elektrischer Weidezaun; ein Zaunpfahl war in Richtung Feld geneigt und die elektrischen Leiter lagen am Boden (siehe Abbildung 10 und Abbildung 11).

Abbildung 10 Übersichtsaufnahme des Unfallorts in Blickrichtung Süden (Luftaufnahme vom 24.04.2006)

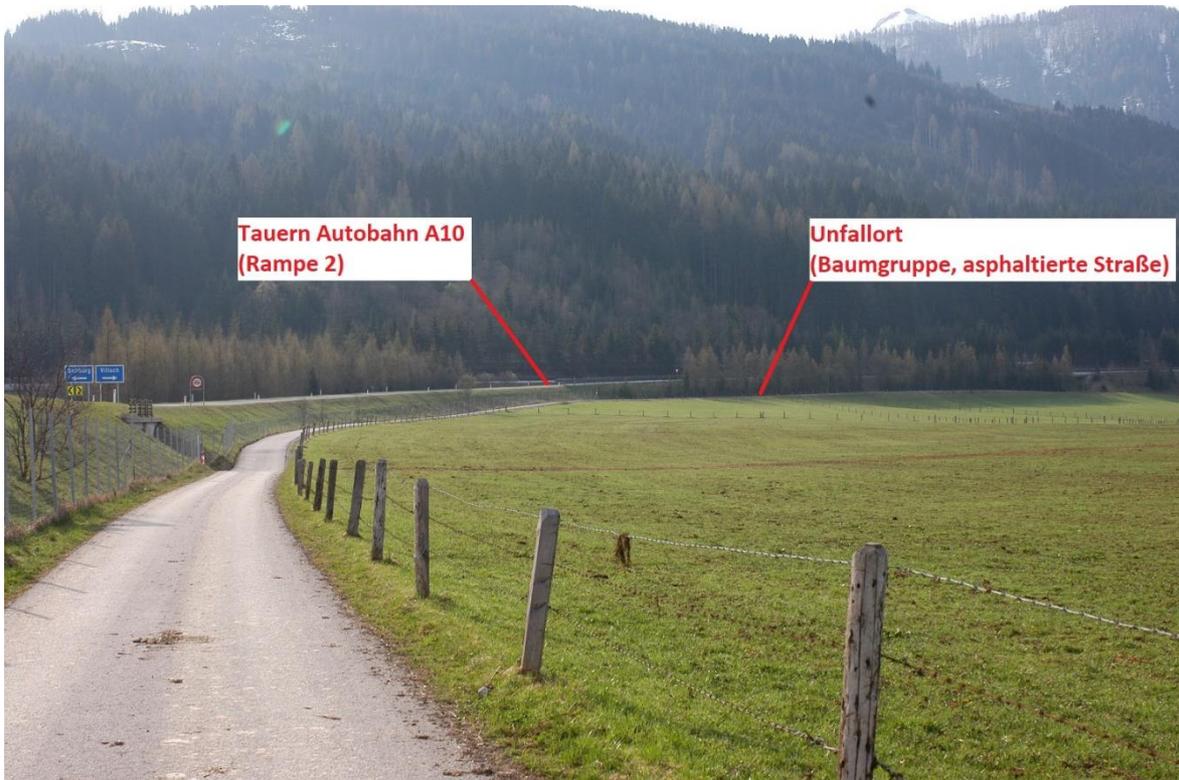
Abbildung 11 Unfallort in Blickrichtung Osten (Aufnahme vom 25.04.2006)

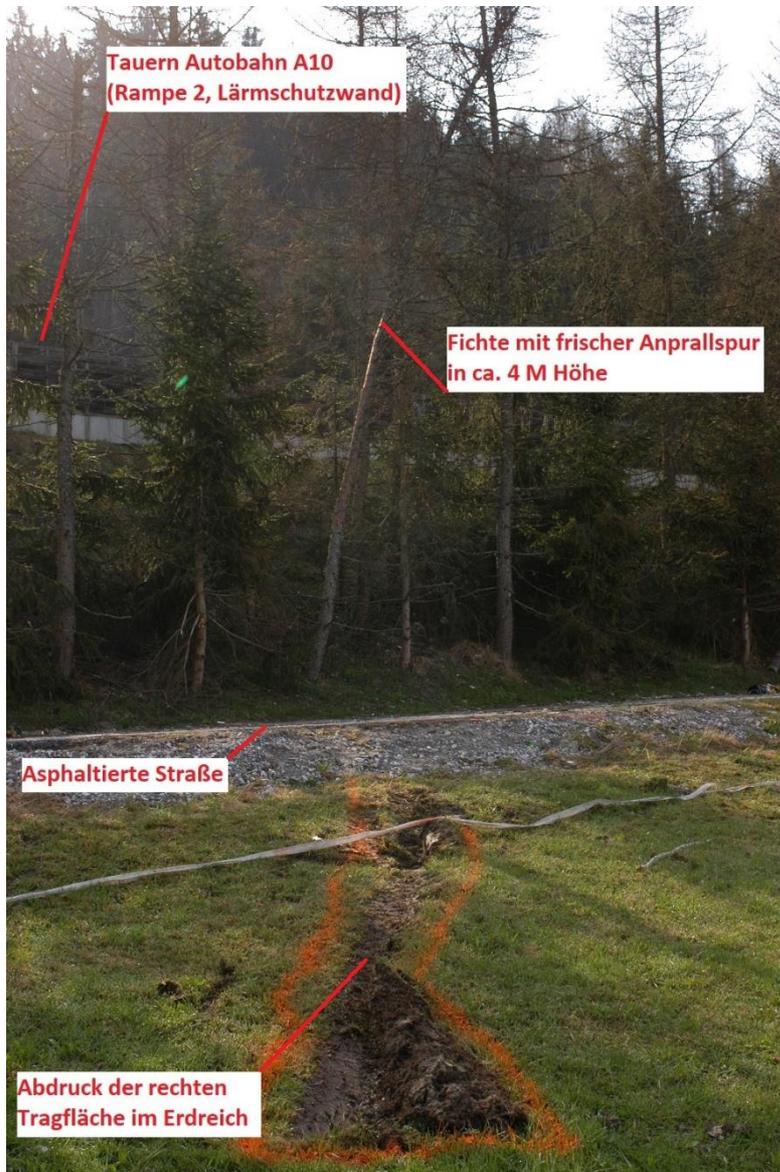
Etwa 16 M nördlich des Flügelendes der rechten Tragfläche war in dem an die asphaltierte Straße grenzenden Feld ein rechtwinkelig zur rechten Tragfläche bis zum Straßenrand verlaufender geradliniger, der rechten Tragfläche entsprechender Abdruck im Erdreich vorhanden. Am westlichen Straßenrand in Höhe des Abdrucks ca. 7 M nördlich des Rumpfmittelstücks lag das Höhenleitwerk. Am Asphalt der Straße waren weiße Lackspuren in Verlängerung des Abdrucks im Erdreich vorhanden. Die Bodenspuren lagen mit der frischen Anprallspur am Baumstamm einer Fichte auf einer Linie (siehe Abbildung 12 und Abbildung 13).

Abbildung 12 Boden- und Anprallspur des Segelflugszeugs am Unfallort nach Bergung des Wracks in Blickrichtung Südosten (Aufnahme vom 25.04.2006)

Die weißen Lackspuren auf der asphaltierten Straße, welche auf einer Linie mit der frischen Anprallspur am Baumstamm einer Fichte (linke Tragfläche) und dem Abdruck im Erdreich des Feldes lagen (rechte Tragfläche), sind folglich dem Rumpf zuzuordnen. Die Zerstörung des Cockpits und die kurze Rutschstrecke von ca. 7 M lässt auf einen Aufschlag des Rumpfes mit der Rumpfspitze und großer Längsneigung des Rumpfes (ca. 45°) schließen. Die dabei auf das Leitwerk wirkenden Massenkräfte durch Verzögerung des Rumpfes hatten einen Bruch der Rumpfröhre hinter den Tragflächen und ein Ausreißen des vorderen Höhenflossen-Anschlussbeschlags zur Folge, wodurch sich das Höhenleitwerk gewaltsam von der Seitenflosse lösen konnte.

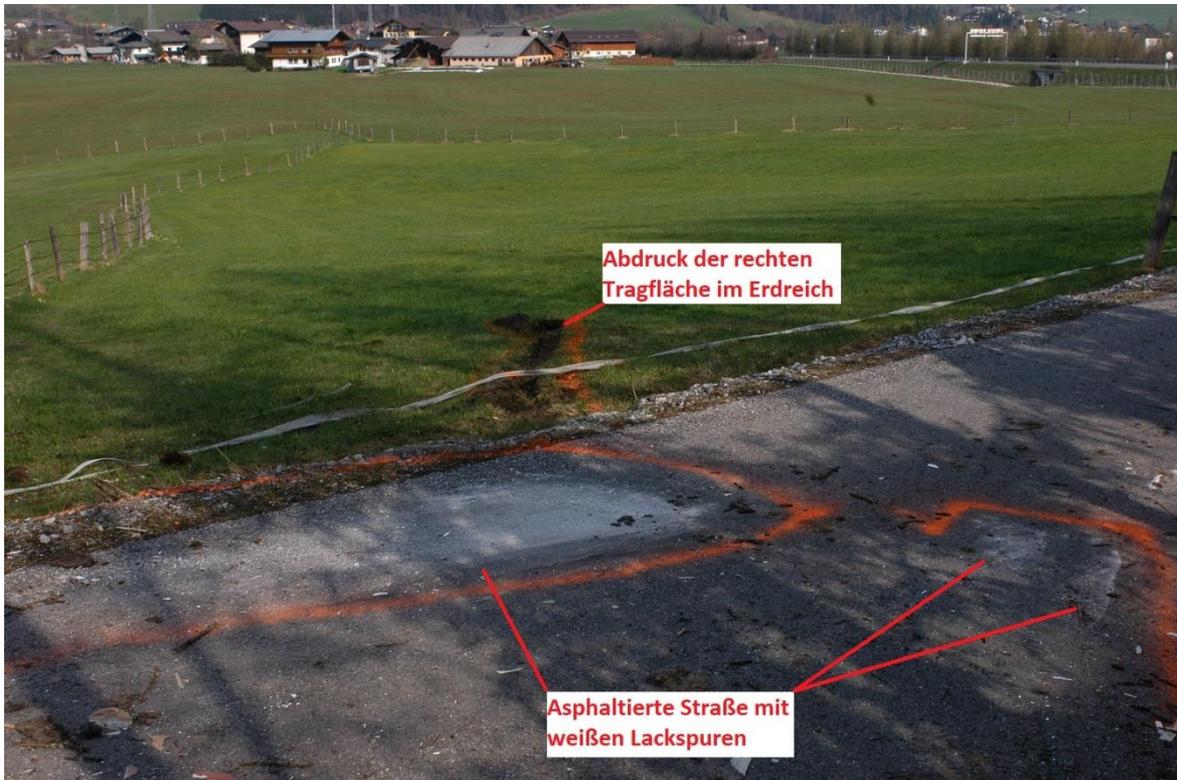
Abbildung 13 Bodenspuren des Segelflugzeugs am Unfallort nach Bergung des Wracks in Blickrichtung Nordwesten (Aufnahme vom 25.04.2006)

Die Beschädigungen der linken Tragfläche werden dem Anprall an Baumstämmen der bewaldeten Autobahnböschung zugeschrieben, während die Beschädigungen der rechten Tragfläche den Bodenspuren im Feld entsprechen.
