ZUSAMMENPRALL MIT PKW UND ENTGLEISUNG Z 630

am 20. März 2012

**Österreichische Bundesbahnen
Strecke 41301
zwischen Bf Thalheim-Pöls und
Bf Unzmarkt
EK km 253,832**

Untersuchungsbericht

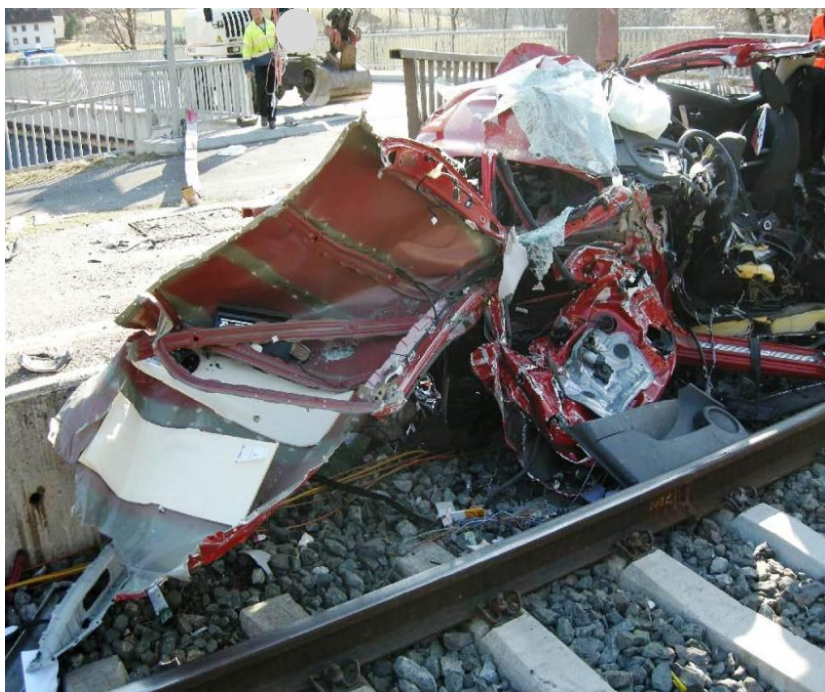
Abbildung 6 Wrack des PKW - Quelle PI Unzmarkt

Ein PKW, in Fahrtrichtung von Z 630 von „links“ kommend war in den Gefahrenraum der EK im km 253,832 eingefahren und konnte wegen der sich schließenden Schrankenbäume die EK nicht mehr verlassen. Kurz darauf wurde der PKW vom Tfz des Z 630 am Heck erfasst und gegen die angrenzende Bahnsteigkante geschleudert.

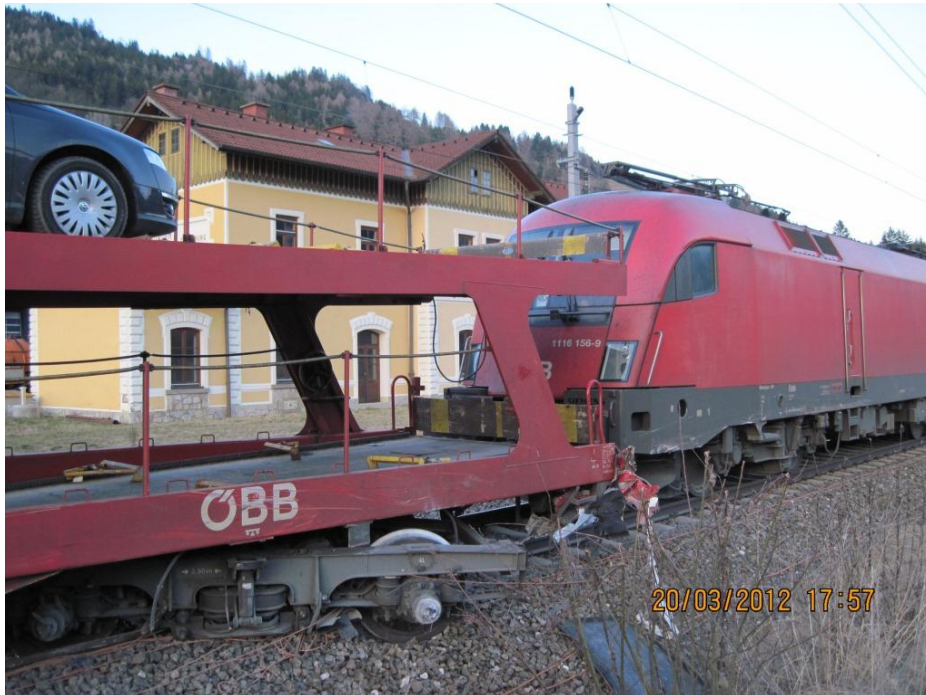
Abbildung 8 Entgleister DDm mit Teilen des Wracks des PKW - Quelle IM

Unmittelbar nach dem Zusammenprall, entgleiste der im Zugverband an erster Stelle gereihte Autotransportwagen 51 81 98-70 048-7 (Gattung DDm) mit dem ersten Drehgestell (der vorlaufende Radsatz in Fahrrichtung nach rechts und der nachlaufende Radsatz in Fahrrichtung nach links).

Die Spitze von Z 630 kam im km 253,630 zum Stillstand (ca. 182 m für Z 630 im entgleisten Zustand).

Die Entgleisung des erstgereihten DDM ist als Folge des Einklemmens des Wracks des PKW zwischen Z 630 und der Bahnsteigkante anzusehen.

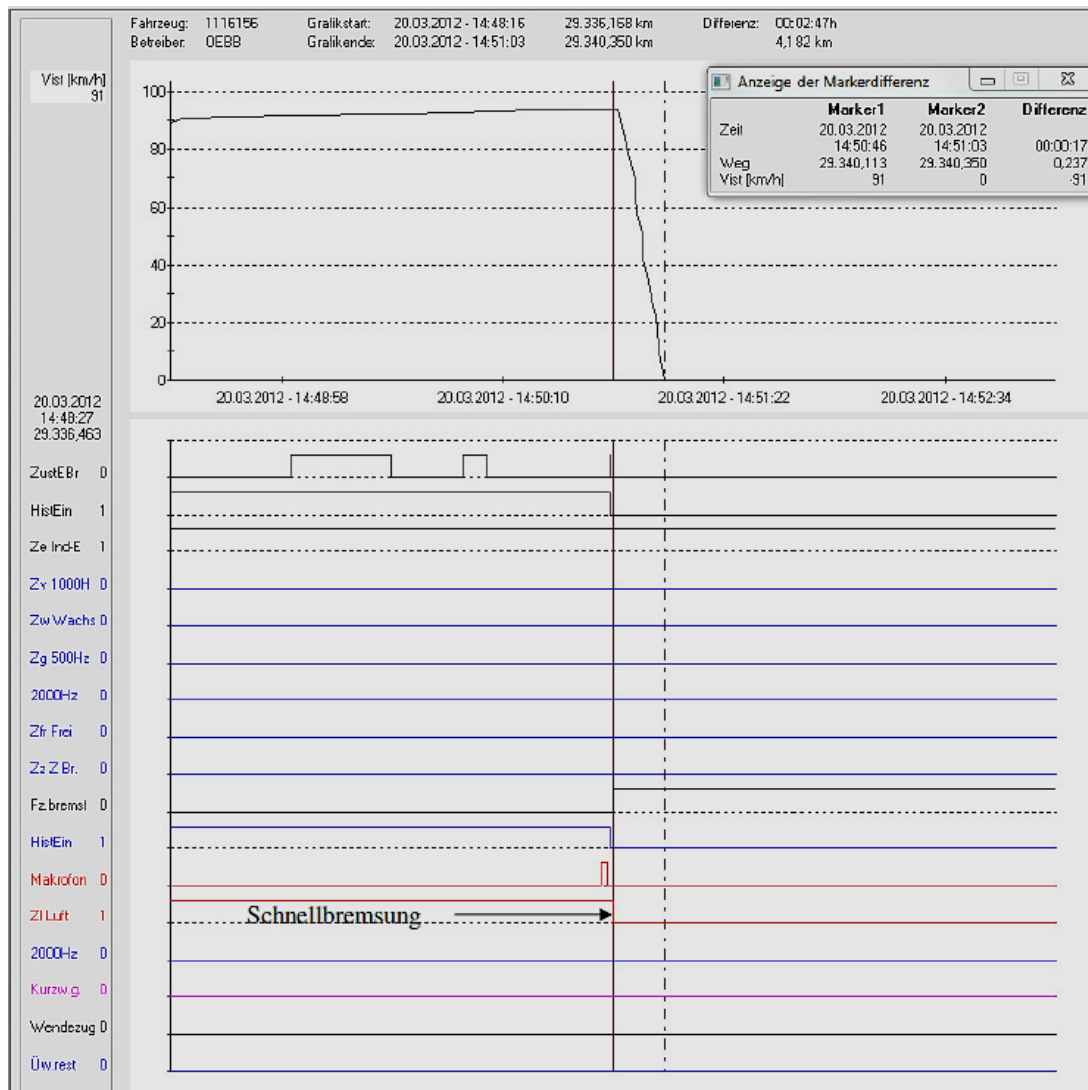
Abbildung 11 Zeitbezogene Auswertung Registriereinrichtung Tzf 1116 156-9

Um ca. 14:50 Uhr erfolgte bei einer Geschwindigkeit von ca. 91 km/h eine Schnellbremsung. Der Bremsweg betrug ca. 237 m.

Die zulässige Geschwindigkeit wurde von Z 630 eingehalten.

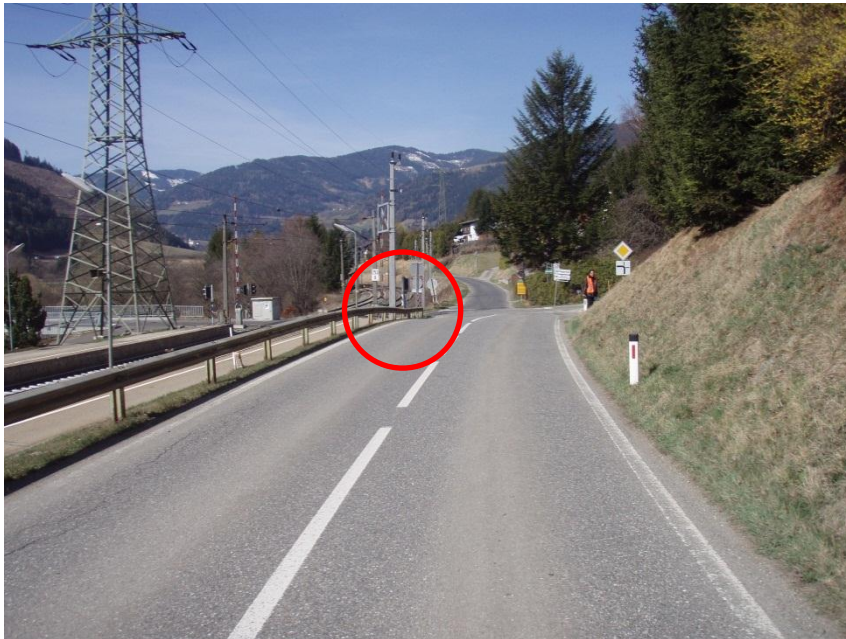
Abbildung 14 Ansicht der EK aus ca. 50 m Entfernung

Am 27. März 2012 erfolgte ein Lokalaugenschein bei der EK km 253,832 durch die SUB. Dabei wurde festgestellt, dass bei der Annäherung an die EK auf der Bundesstraße „B114a“ in Richtung der Ortschaft Sankt Georgen ob Judenburg die Sicht auf ein Lichtzeichen der EKSA durch Straßenverkehrszeichen für die Fahrt in die Gegenrichtung eingeschränkt ist.

Punkt Laufende Jahres- nummer	Sicherheitsempfehlungen (nicht unfallkausal)	richtet sich an
12.1 A-2012/050	Überprüfung, ob eine Evaluierung der EK erfolgen muss. Begründung: Die Betriebsbewilligung erfolgte mit Bescheid vom 14. Jänner 1988 (Zl. 226.327-1-II/2-1988 vom Bundesministerium für öffentliche Wirtschaft und Verkehr).	BMVIT
12.2 A-2012/051	Sicherstellung, dass alle in Zügen eingereichten Fahrzeuge eine gültige Eintragung im Österreichischen Schienenfahrzeug-Einstellungsregister aufweisen.	VK
