ZUSAMMENPRALL ZUG 4000 MIT LKW

am 7. September 2012

**Anschlussgrenzstrecke zwischen
Bf Bleiburg und
Staatsgrenze nächst Bleiburg (Prevalje)
EK km 85,020**

BMVIT-795.320-IV/BAV/UUB/SCH/2012

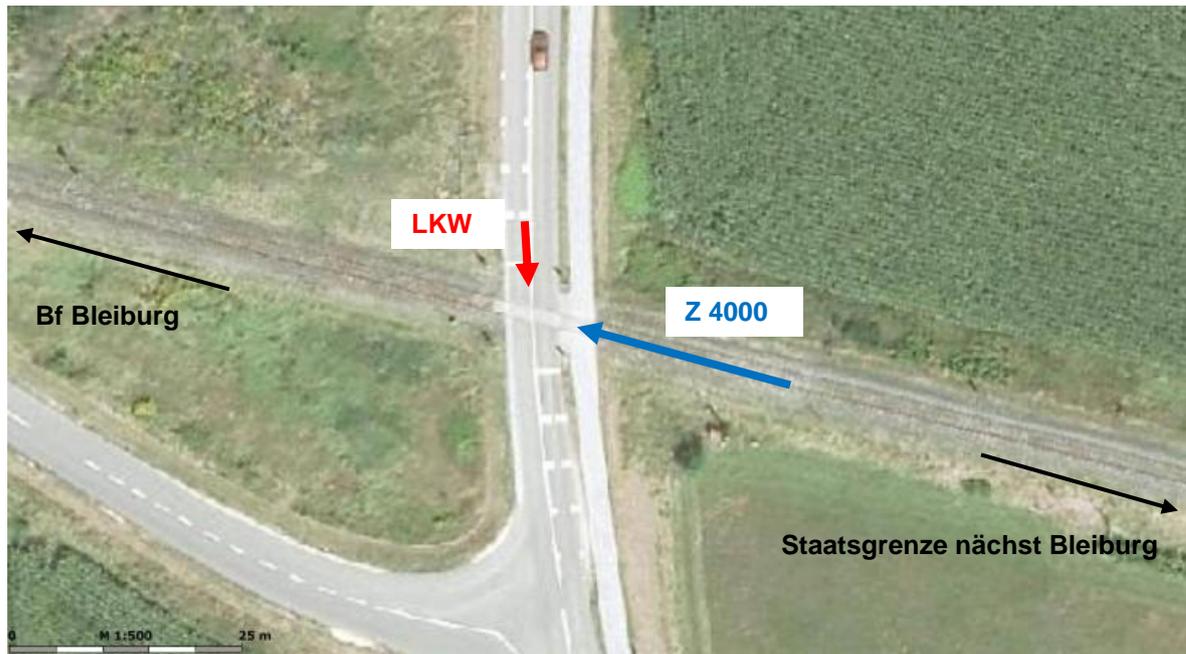
Abbildung 10 Lageplanskizze EK km 85,020 Auszug aus Kärnten Atlas - Quelle KAGIS-Land Kärnten

Der LKW fuhr ohne auf Z 4000 zu achten in die EK km 85,020 ein, dabei kam es zur Kollision zwischen Z 4000 und dem LKW bei einer dokumentierten Geschwindigkeit von Z 4000 von 23 km/h. Durch den Zusammenprall wurde das Sattelzugfahrzeug samt Anhänger seitlich über die angrenzende Böschung geschleudert, wo er auf eigenen Rädern zum Stillstand kam.

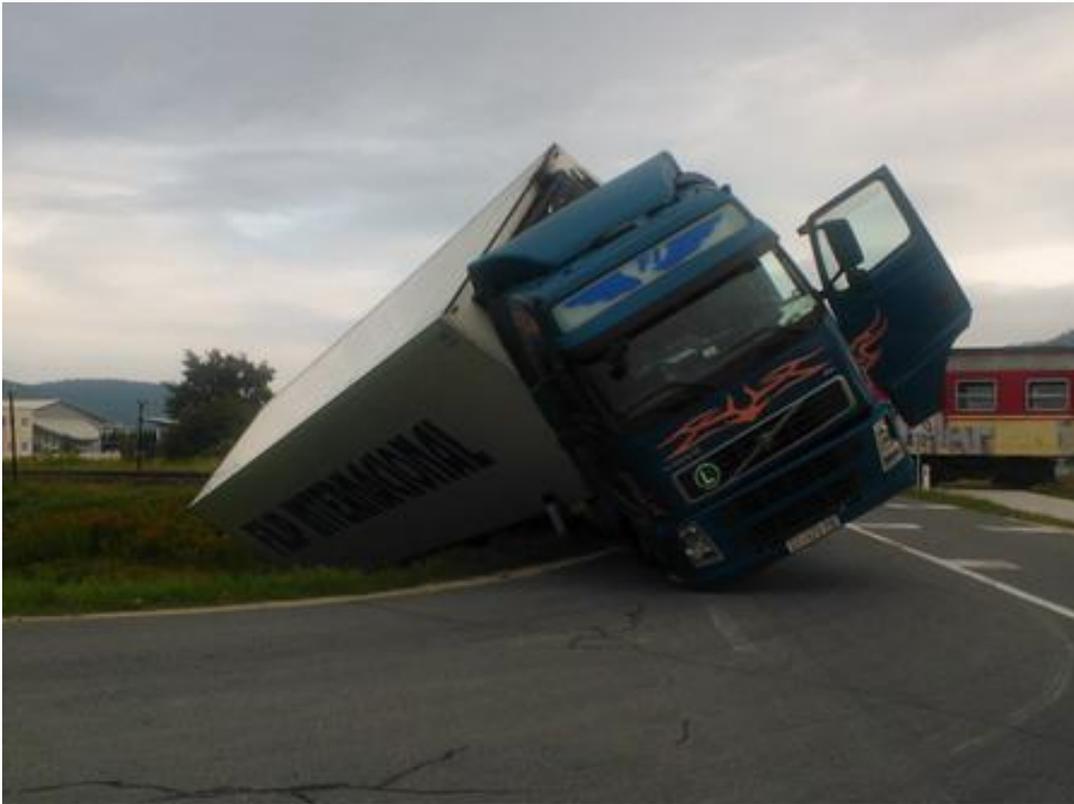
Abbildung 11 Folgen des Zusammenpralles – LKW - Quelle Feuerwehr Bleiburg

Am LKW und am führenden Twg entstand Sachschaden.
