## **ZUSAMMENPRALL ZUG 6229 MIT RADFAHRER**

**am 31. Juli 2012**

**Österreichische Bundesbahnen  
Strecke 17401  
zwischen Bf Langenlois und  
Bf Hadersdorf am Kamp**

**Untersuchungsbericht**

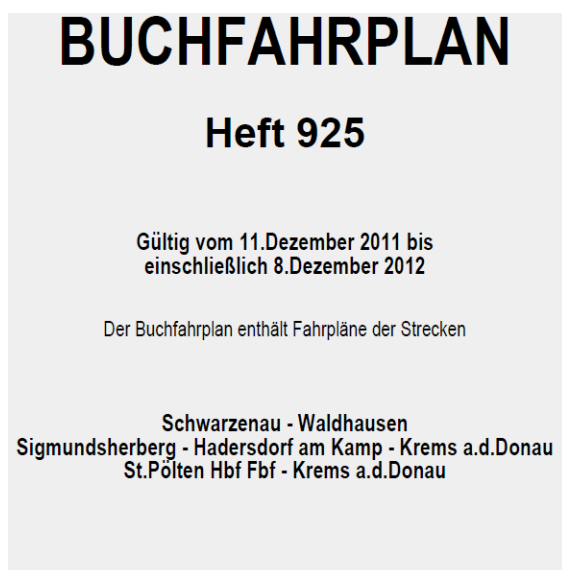
Abbildung 4 Auszug aus Buchfahrplan Heft 925 – Quelle IM

<b>R 6227</b> P			<b>R 6229</b> P								
BT 245 c 250 a	Kr-Hfa Hfa-Sh	Bh = 100% Bh = 48%	BT 245 c 250 a	Kr-Hfa Hfa-Sh	Bh = 100% Bh = 48%						
<b>6227</b>			Vmax = 120 km/h Bhmax = 100% - ZFA - 78 -			<b>6229</b>					
4	5	6	1	2	3	4	5	6			
17.51			17.54			18.38			18.50		
Zuglaufblatt und Muster 331			40			0.0 Hadersdorf a.K.			Zuglaufblatt und Muster 331

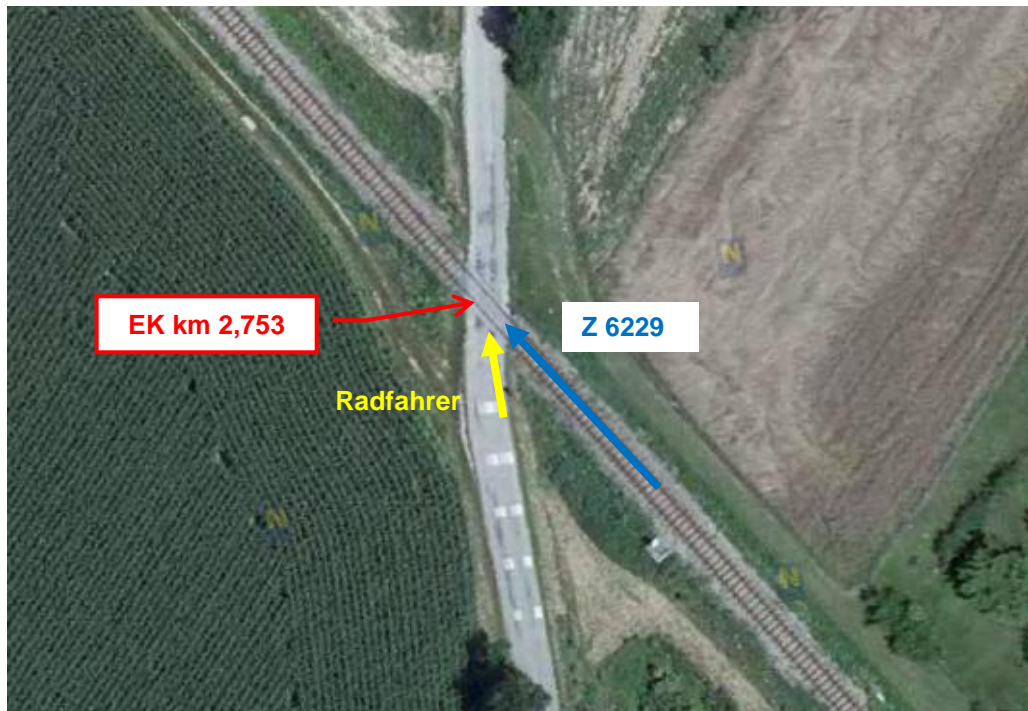
**Abbildung 8** Lageskizze der EK km 2,753 Auszug aus Niederösterreich-Atlas - Quelle Land Niederösterreich

Um 18:56 Uhr fuhr ein Radfahrer im Gemeindegebiet von Langenlois auf der Brunnengasse in Richtung Langenlois-Haindorf. Bei der EK im km 2,753 ignorierte der Radfahrer das Vorschriftszeichen "HALT" („Stopptafel“) und wollte diese ohne anzuhalten übersetzen. Dabei wurde er von Z 6229 trotz Notbremsung erfasst und ca. 20 m weit weggeschleudert. Trotz versuchter Reanimation durch ein Notarztteam verstarb der Radfahrer noch an der Unfallstelle.

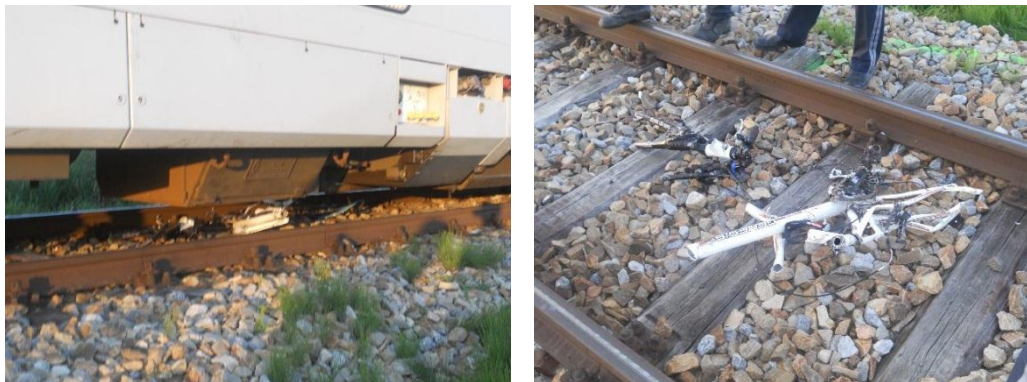
**Abbildung 9** Fahrrad nach der Kollision - Quelle Feuerwehr Langenlois

Keine  
Totalschaden am Fahrrad

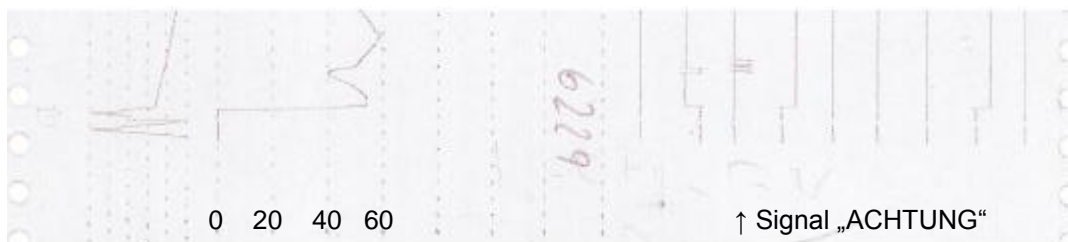
**Abbildung 11 Auswertung Registriereinrichtung Twg 93 81 5047 017-8**

*Zug 6229 fährt von Hadersdorf am Kamp in Richtung Langenlois.*

*Der Tfzf gibt mit dem Horn wiederholt das Signal „ACHTUNG“ für die EK im km 1,702 und im km 2,085. Die Hst Gobelsburg wird mit ca. 40 km/h durchfahren, danach beschleunigt Z 6229 auf ca. 55 km/h. Der Tfzf leitet eine bei ca. 45 km/h registrierte Schnellbremsung ein.*

*Die registrierte Uhrzeit entspricht der MESZ (= "Sommerzeit").*

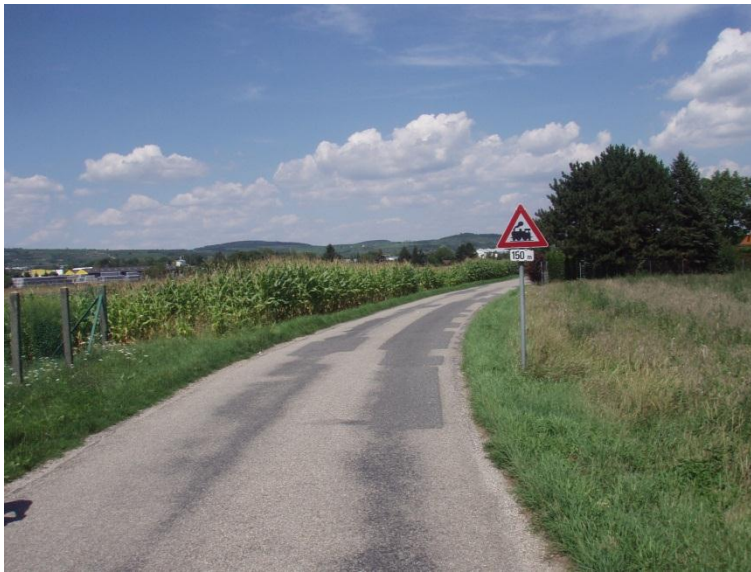
**Abbildung 12 Gefahrenzeichen "BAHNÜBERGANG OHNE SCHRANKEN"**

In Fahrtrichtung des Radfahrers ist 150 m vor der EK das Gefahrenzeichen „BAHN-ÜBERGANG OHNE SCHRANKEN“ angebracht.

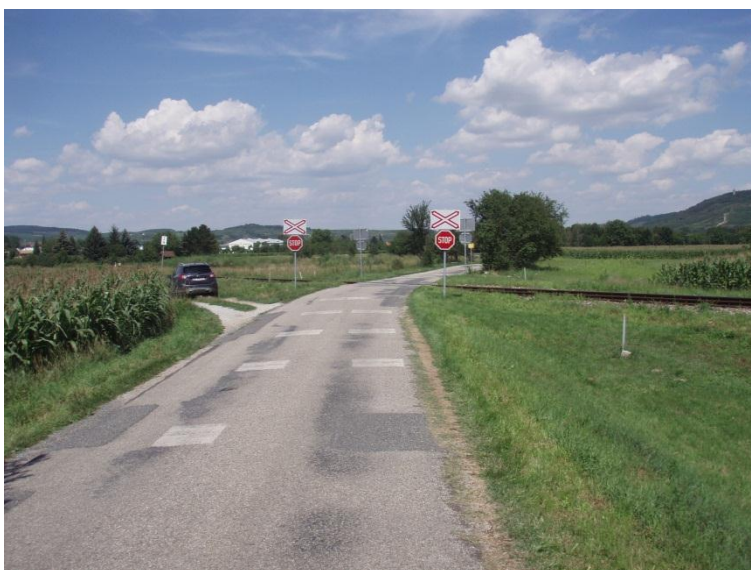
**Abbildung 13 Ansicht der EK in Fahrtrichtung des Radfahrers**

Die Bodenmarkierungen vor der EK fehlen zum Teil oder sind nur schlecht erkennbar.

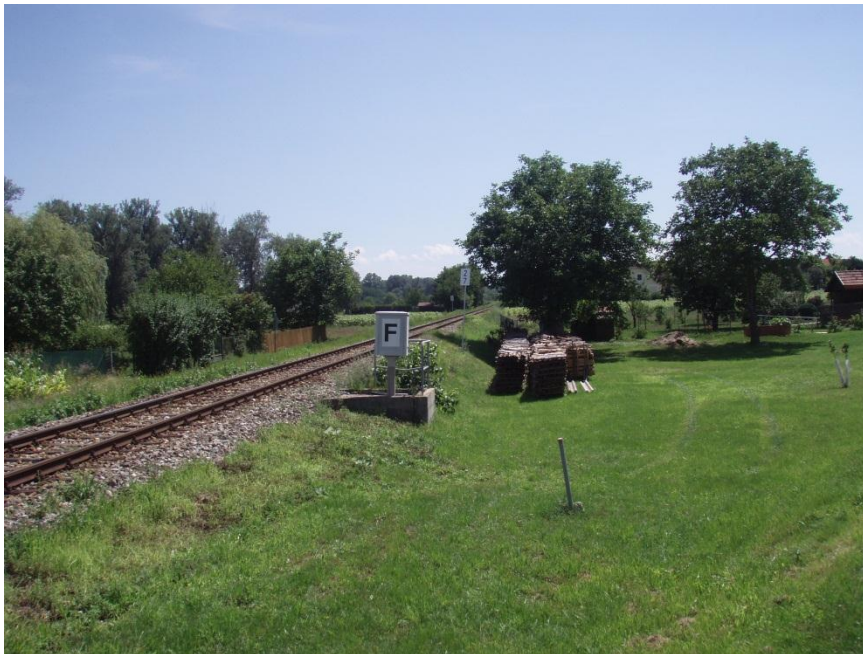
Abbildung 14 Sicht entgegen der Fahrtrichtung von Z 6229

Vom Sichtpunkt ist die Sicht auf einen sich annähernden Zug wie Z 6229 durch Baum-  
bewuchs eingeschränkt.

Punkt Laufende Jahres- nummer	Sicherheitsempfehlungen (unfallkausal)	richtet sich an
12.1 A-2012/087	Sicherstellung, dass bei den durchzuführenden Überprüfung eine bescheidgemäße Ausführung (z. B. Straßenverkehrszeichen, Sichtbarkeit, ...) gegeben ist. In diesem Zusammenhang sind die erforderlichen Bodenmarkierung wieder herzustellen.	IM
12.2 A-2012/088	Evaluierung der EK gemäß den Bestimmungen der mit 1. September 2012 in Kraft tretenden EisbKrV. Begründung: Die eisenbahnrechtliche Bewilligung erfolgte mit Bescheid vom Amt der Niederösterreichischen Landesregierung vom 22. März 1963.	Landeshauptmann von Niederösterreich

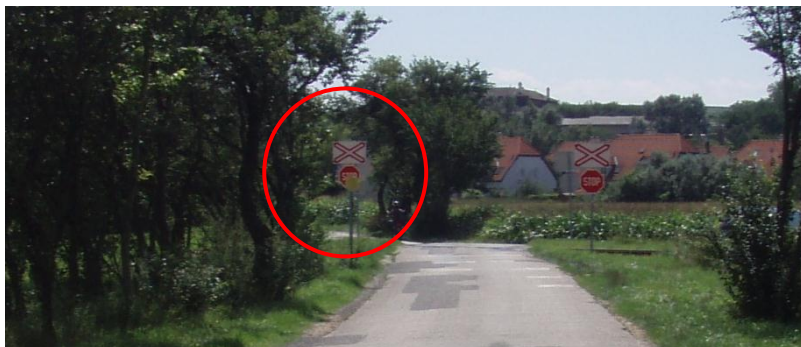
Abbildung 16 Sicht entgegen der Fahrtrichtung des Radfahrers

Entgegen der Fahrtrichtung des verunfallten Radfahrers wird durch ein Kennzeichen für unterirdische Gasleitungen ein Gebotszeichen „HALT“ („Stopptafel“) zum Teil abgedeckt.
