ENTGLEISUNG SALAMANDER TRIEBKOPF 13 AUF FAHRT 4

am 10. Mai 2011

**Schneebergbahn
Ausweiche Wasserstelle am Hengst**

BUNDESANSTALT FÜR VERKEHR
Unfalluntersuchungsstelle des Bundes
Fachbereich Schiene
Untersuchungsbericht

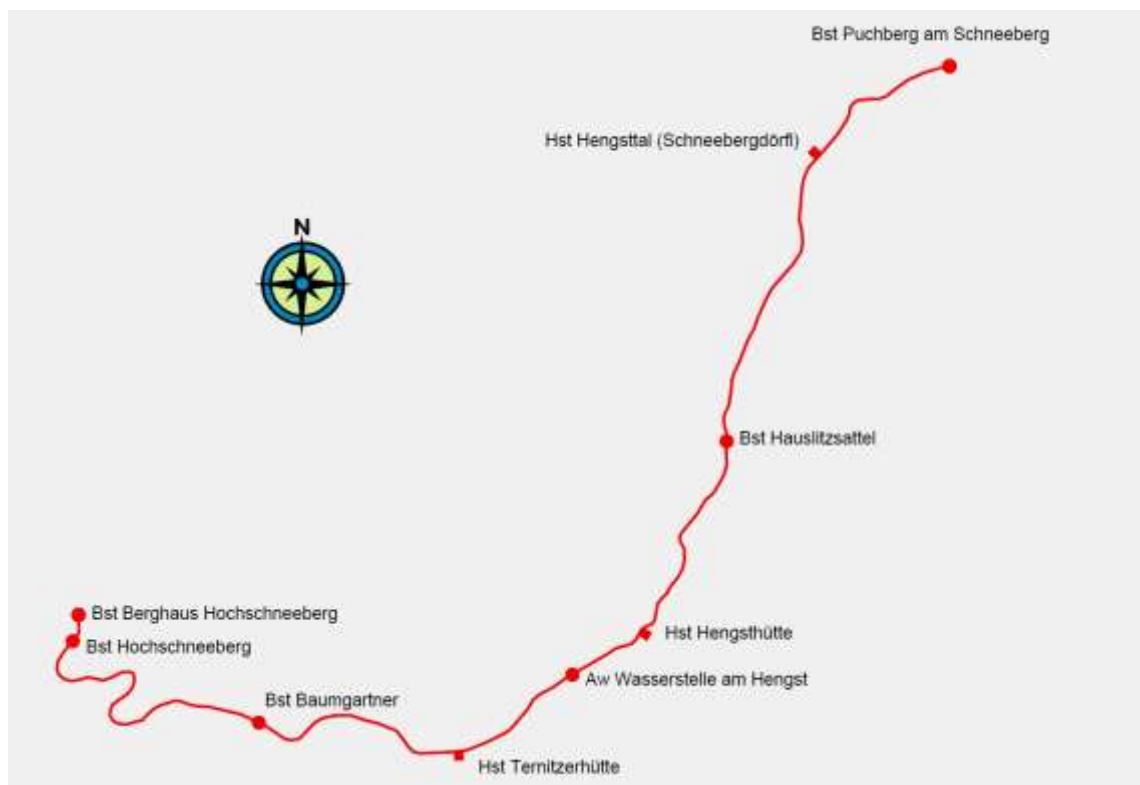
Abbildung 2 Darstellung der Strecke

Die größte Steigung beträgt 197 ‰. Bis zu einer Neigung von 80 ‰ ist eine Zahnstange angebracht, darüber hinaus ist eine zweite, um eine halbe Zahnlänge versetzt Zahnstange angebracht. Die Traktions- und Bremskräfte erfolgen ausschließlich durch die Zahnstangen.

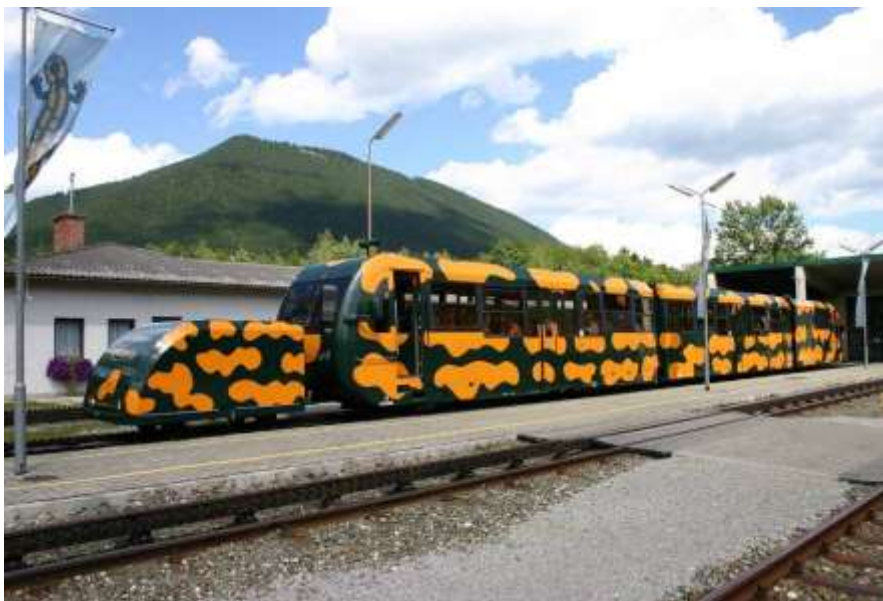
Abbildung 4 Salamander Tz - Quelle Wikipedia

Der Betrieb wird mit Neubaufahrzeugen (Salamander-Tz) und Altbaufahrzeugen (Dampflokomotiven, 2-achsigen Personenwagen und 2-achsigen Güterwagen) abgewickelt.

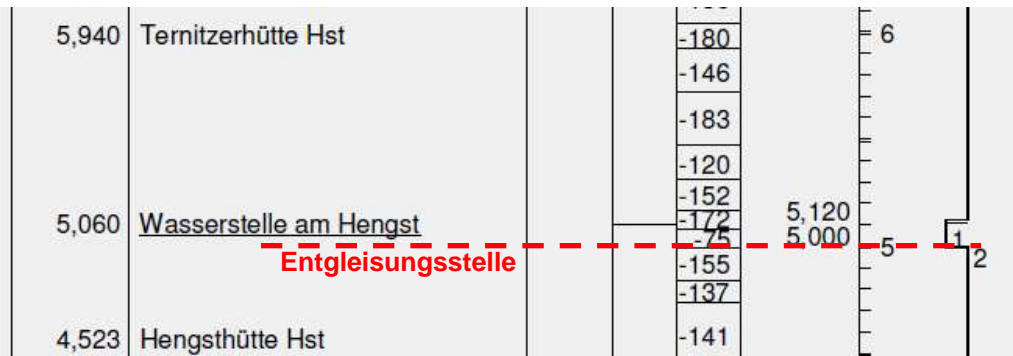
Abbildung 5 Auszug aus VzG - Fahrtrichtung 2- Quelle IM

Gemäß VzG des IM betrug die zulässige Geschwindigkeit im Entgleisungsbereich 10 km/h.

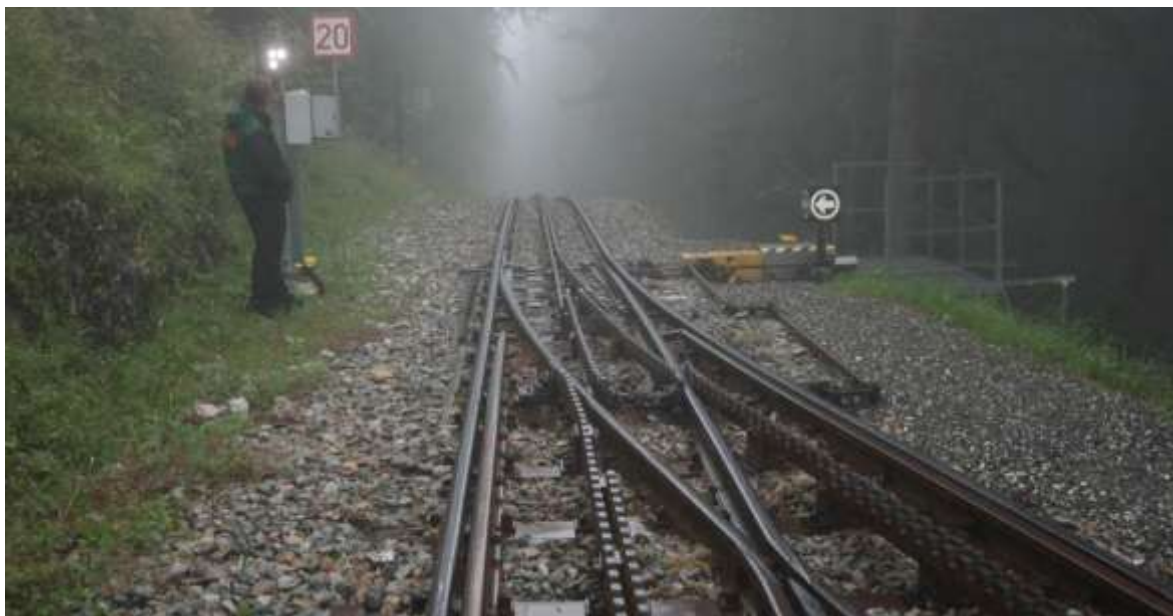
Abbildung 7 Aw Wasserstelle am Hengst – Weiche 1 in Fahrtrichtung F4

Mit dem Salamander-Tz wurde am 10. Mai 2011 die F4 (Berghaus Hochschneeberg nach Puchberg am Schneeberg) geführt. Die Fahrerlaubnis für F4 wurde vom B-Disp bis zur Aw Hauslitzsattel gegeben. In der Aw Wasserstelle am Hengst konnte somit eine Durchfahrt (ohne Kreuzungsabwicklung) erfolgen. Dabei wurde das Gleis 1 (Durchfahrt in der Geraden) befahren. Auf Grund von menschlichen Faktoren achtete der Tzf von F4 zu spät auf die unrichtige Stellung der Weiche 1 (Ausfahrt aus der Aw Wasserstelle am Hengst).

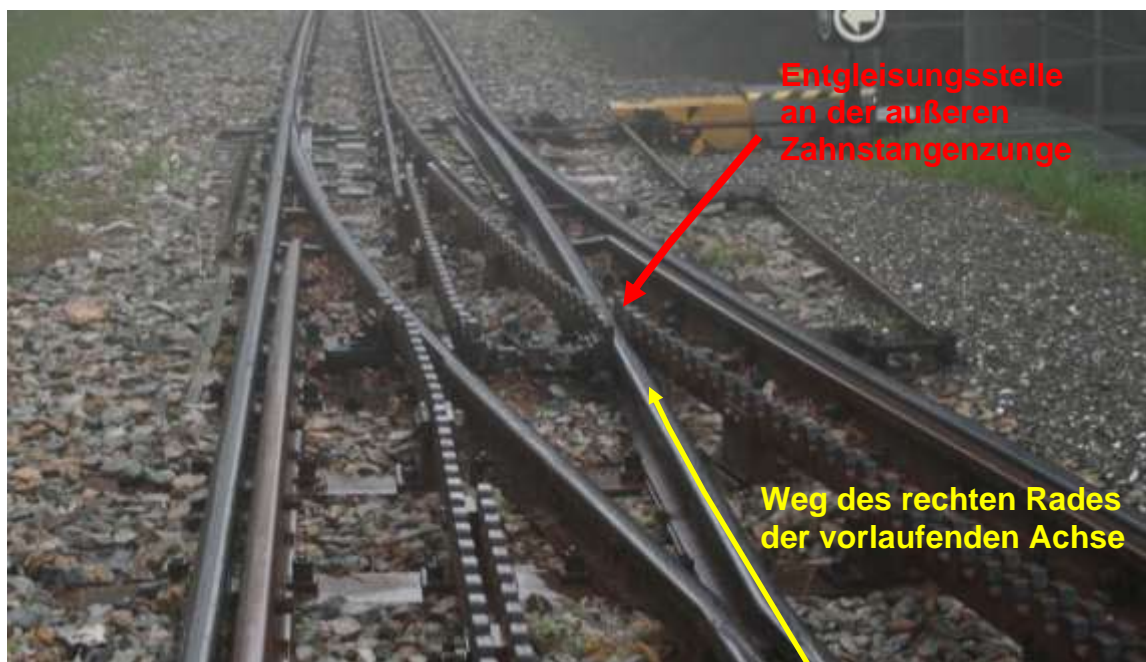
Abbildung 8 Aw Wasserstelle am Hengst – Weiche 1 in Fahrtrichtung F4 - Detail

Die vorstehende Abbildung zeigt den bereits wiederhergestellten unbeschädigten Zustand der Weiche.

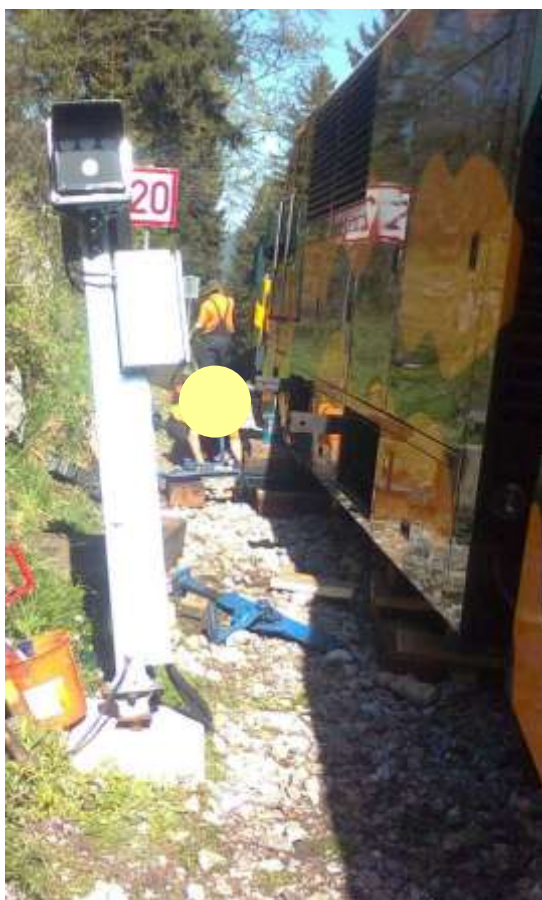
Abbildung 9 Entgleiste F4 - Quelle IM

Eine von F4 eingeleitete Notbremsung mit BR1 und kurz darauf BR2 konnte das Anfahren und das Abheben des in Fahrtrichtung linken Rades der vorlaufenden Achse des TK 13 an der an der linken Fahrschiene anliegenden Zahnstangenzunge nicht verhindern. Durch das Abheben des Rades an der Zahnstangenzunge erfolgte die Entgleisung in Fahrtrichtung nach links.

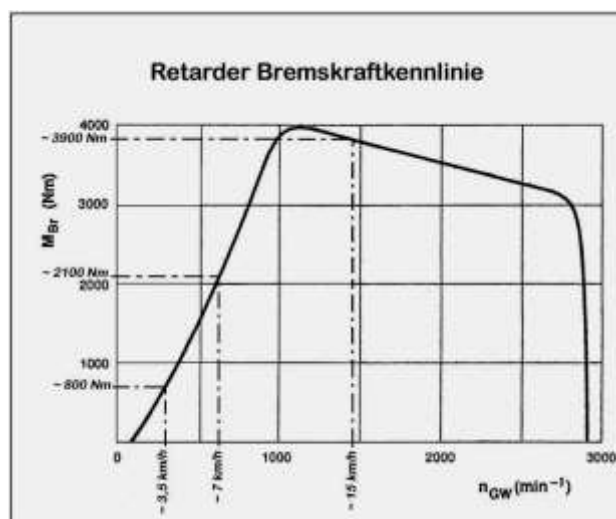
Abbildung 21 Retarder Bremskraftkennlinie - Quelle RU

Der Retarder befindet sich am Wendegetriebe und wirkt nicht bis zum Stillstand des Zuges sondern nur bis ca. 7 km/h im Gefälle und ca. 4 km/h in der Ebene.

Warnung laut THB: Durch die Temperaturbegrenzung ist auch der vollständige Bremskraftverlust des Retarders möglich. **Sofort BR1 manuell aktivieren!!!**

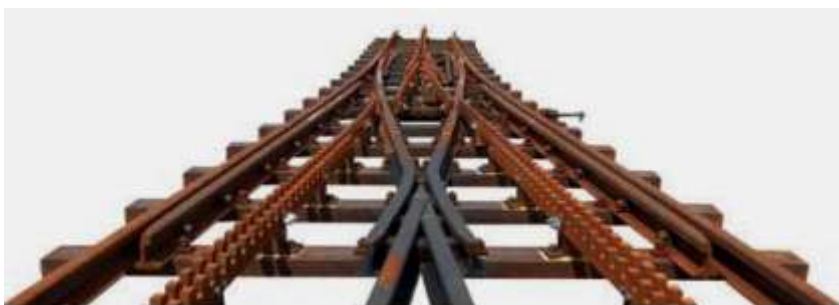
Abbildung 26 Zahnradbahn-Weiche - Quelle VOESTALPINE

Einfache Weiche
B 50 1:6 (Stahl),
1000 mm Spur
Zahnstangenweiche

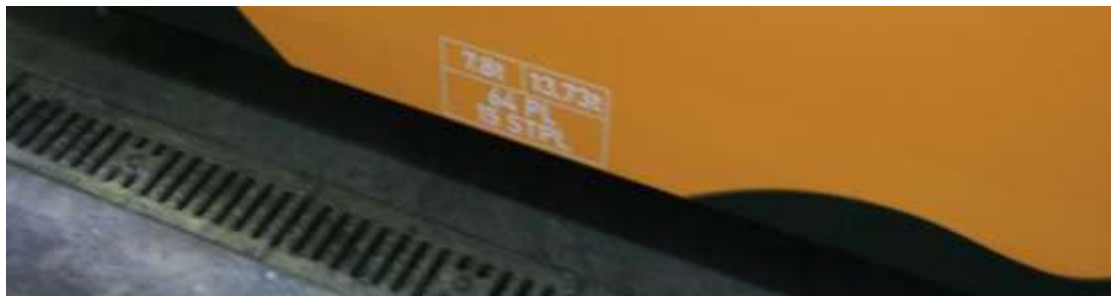
Abbildung 30 Anschrift der Fahrgastkapazität auf Zwischenwagen 23

Gemäß Bescheid 1 ist die Beförderung von Fahrgästen auf Stehplätzen nicht zulässig.

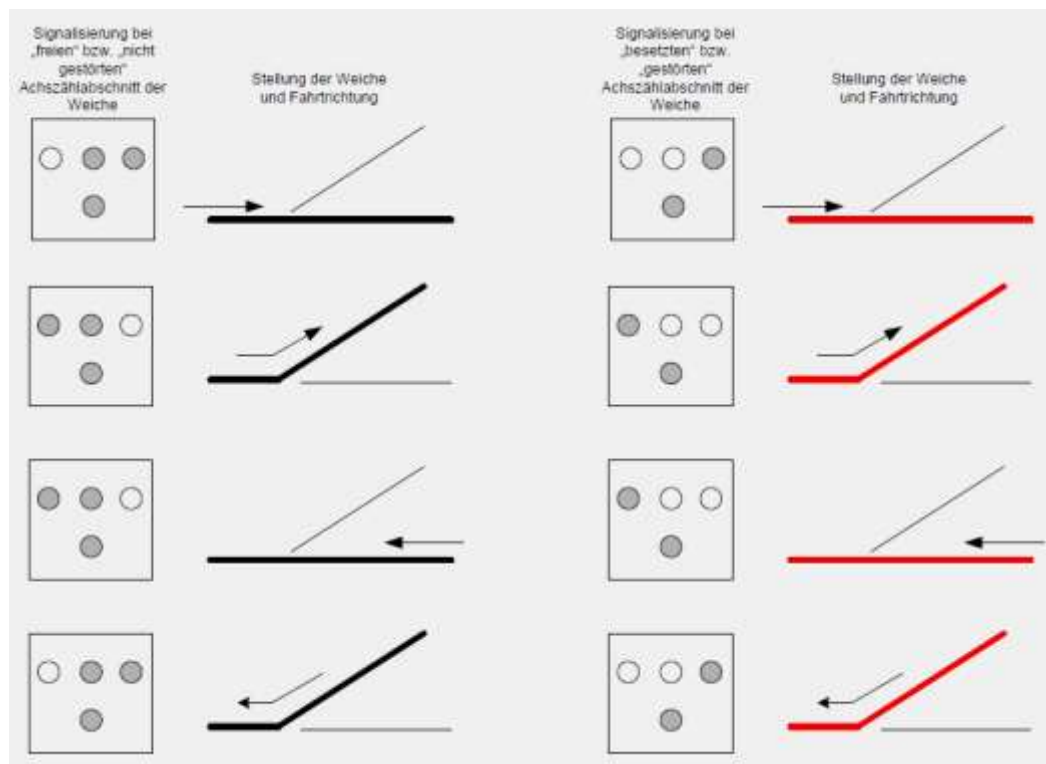
Abbildung Signalisierung der Weichenlagesignale - Quelle IM

Die Lage der Weiche wird in beiden Fahrtrichtungen durch ein Weichensignal signalisiert. Die jeweiligen Signalbegriffe geben außerdem Auskunft ob die Weiche FREI“ oder „BESETZT“ (keine Grenzmarkenüberwachung) ist. Ist die Weiche nicht in der Endlage, ist gestört oder aufgefahren bleibt das Weichensignal finster.

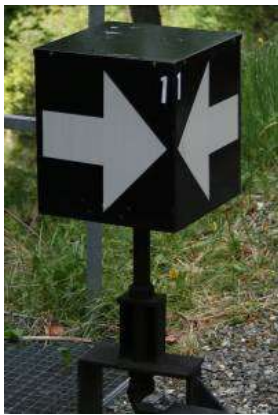
Abbildung Weichensignalkörper

Bei einer Störung der Weiche (Weiche nicht in einer Endlage) ist das Weichenlagesignal dunkel. Sind in der Weichenstellereinrichtung die beiden Melder „links“ und „Rechts ebenfalls finster ist die Weiche nicht in einer Endlage und somit gestört, nun muss erforderlichenfalls die Weiche mittels Handkurbel in die gewünschte Position gebracht und mit dem Antriebsschloss abgesperrt werden. Die Lage der Weiche wird durch den Weichensignalkörper angezeigt.
