Untersuchungsbericht

Bundesanstalt für Verkehr
Sicherheitsuntersuchungsstelle des Bundes
GZ: BMVIT-795.365-IV/BAV/UUB/SCH/2015

**Kollision Z 8762 und Z 8787
nächst Vstu Waldstein (StLB)
am 06. Mai 2015**

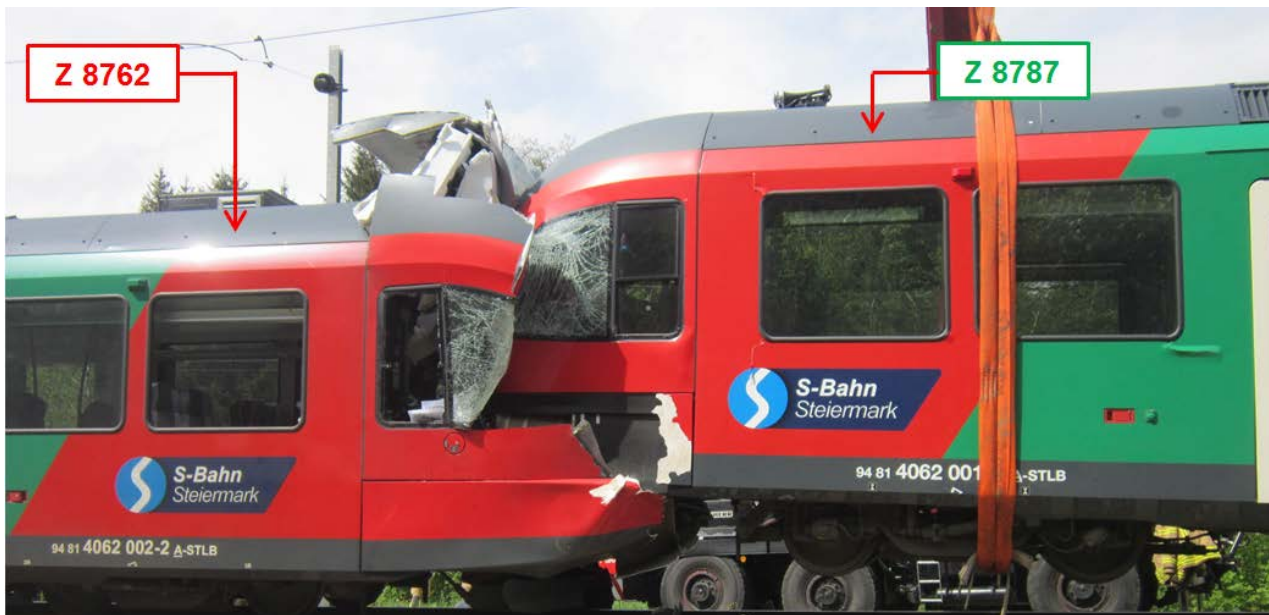
Abbildung 10: Kollidierte Fahrzeuge (Quelle SUB)

Durch die Kollision entgleisten der in Fahrtrichtung erste, zweite und dritte Radsatz von Z 8787 und der in Fahrtrichtung letzte Radsatz von Z 8762.

Die beiden am Unfall beteiligten Schienenfahrzeuge wurden schwer beschädigt.

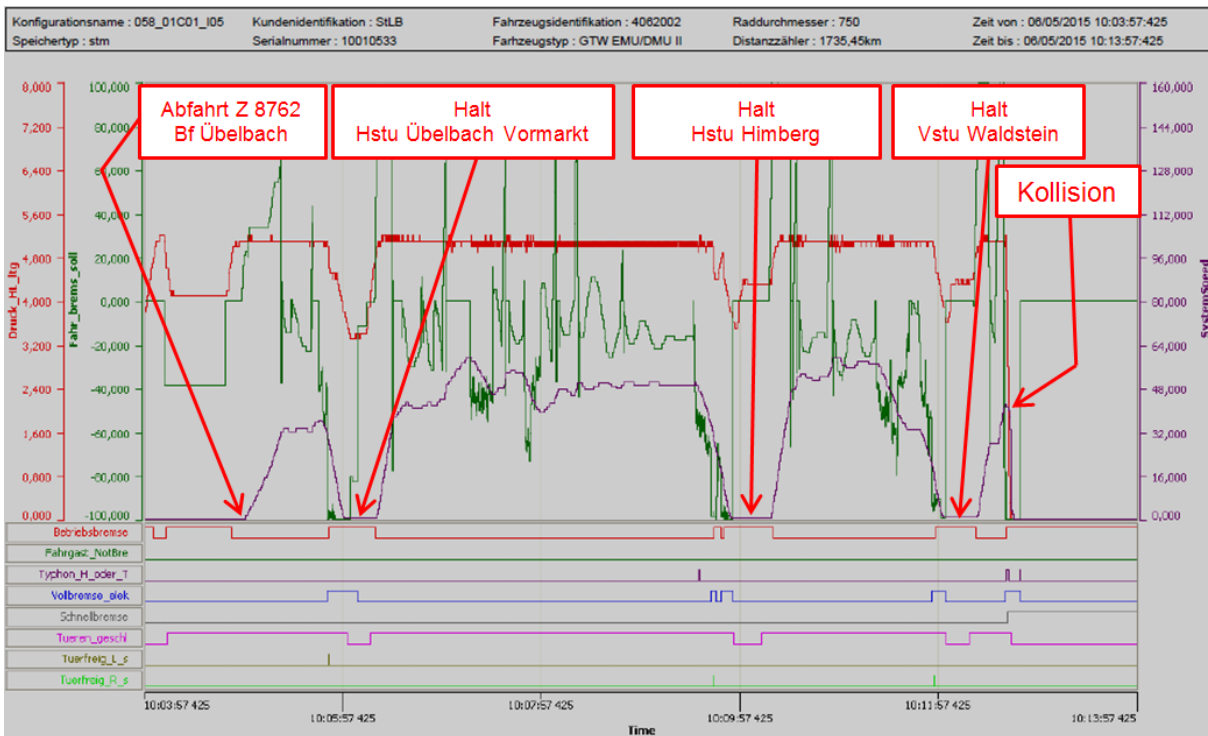
Abbildung 15: Fahrverlauf Z 8762 (Quelle IM)

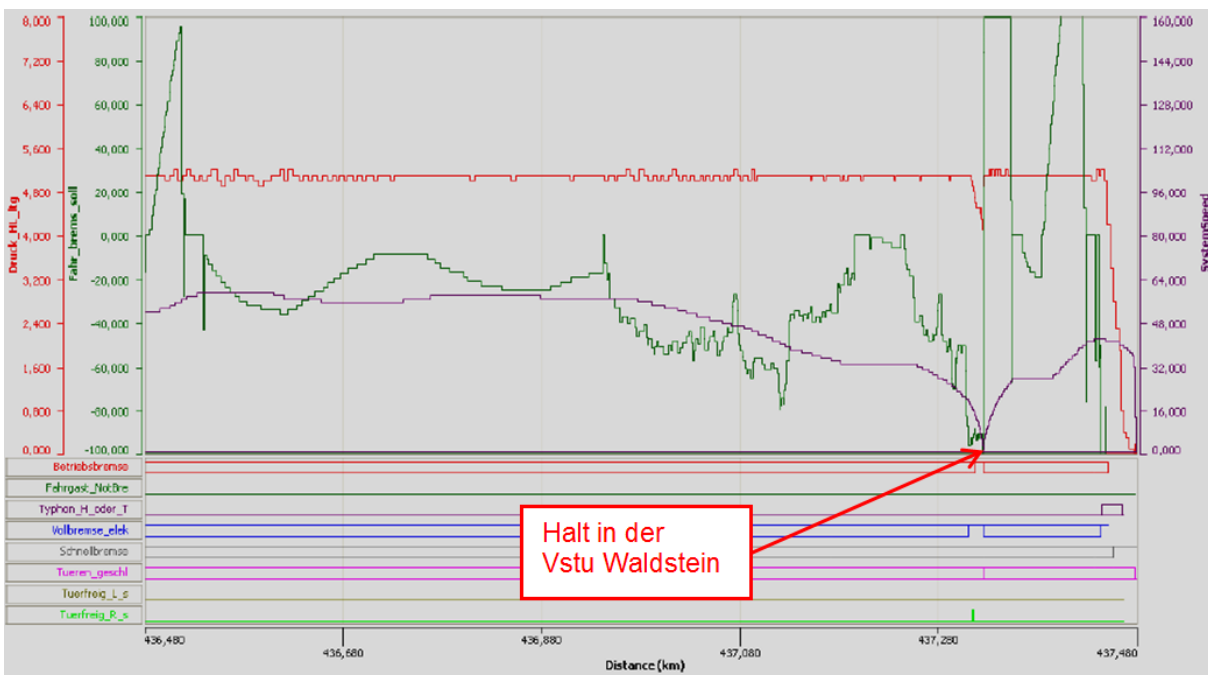
Abbildung 16: Auswertung der Registriereinrichtung Z 8762 – letzten 1000 m (Quelle IM)

Es erfolgte ein Halt in der Vstu Waldstein zum Fahrgastwechsel, jedoch kein davor liegender Halt vor dem Signal „TRAPEZTAFEL“.

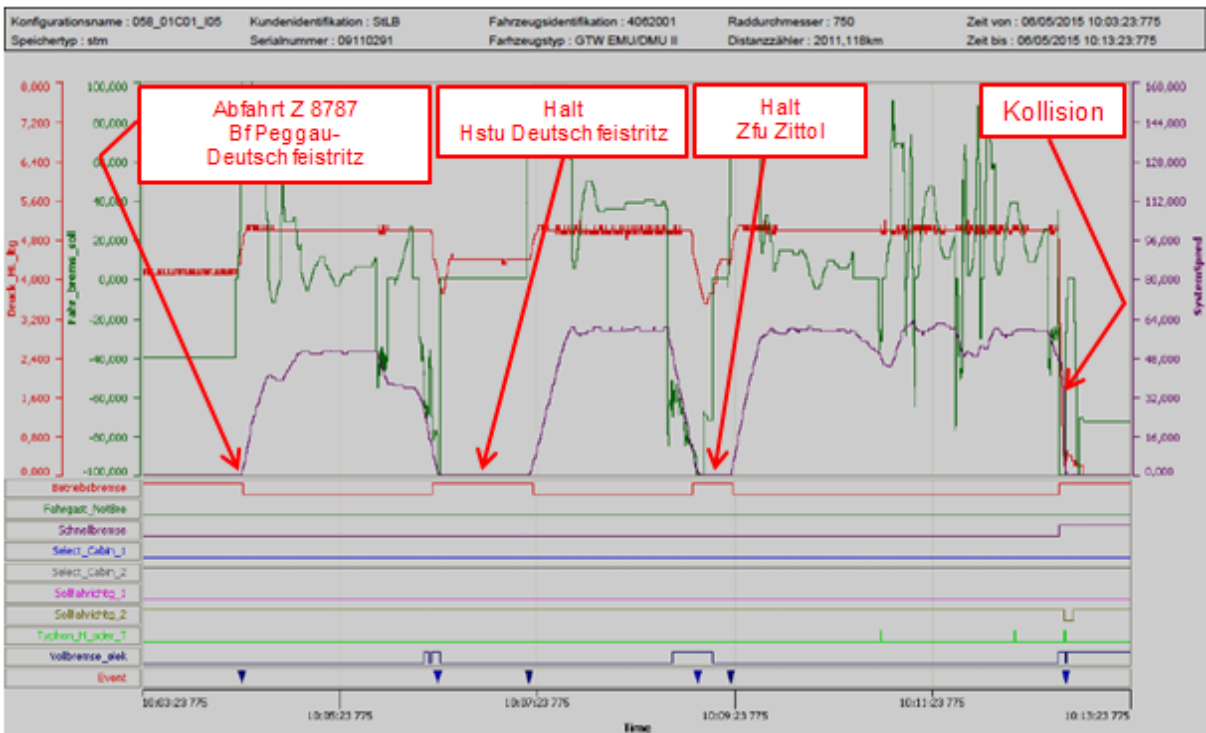
Abbildung 18: Fahrtverlauf Z 8787 (Quelle IM)

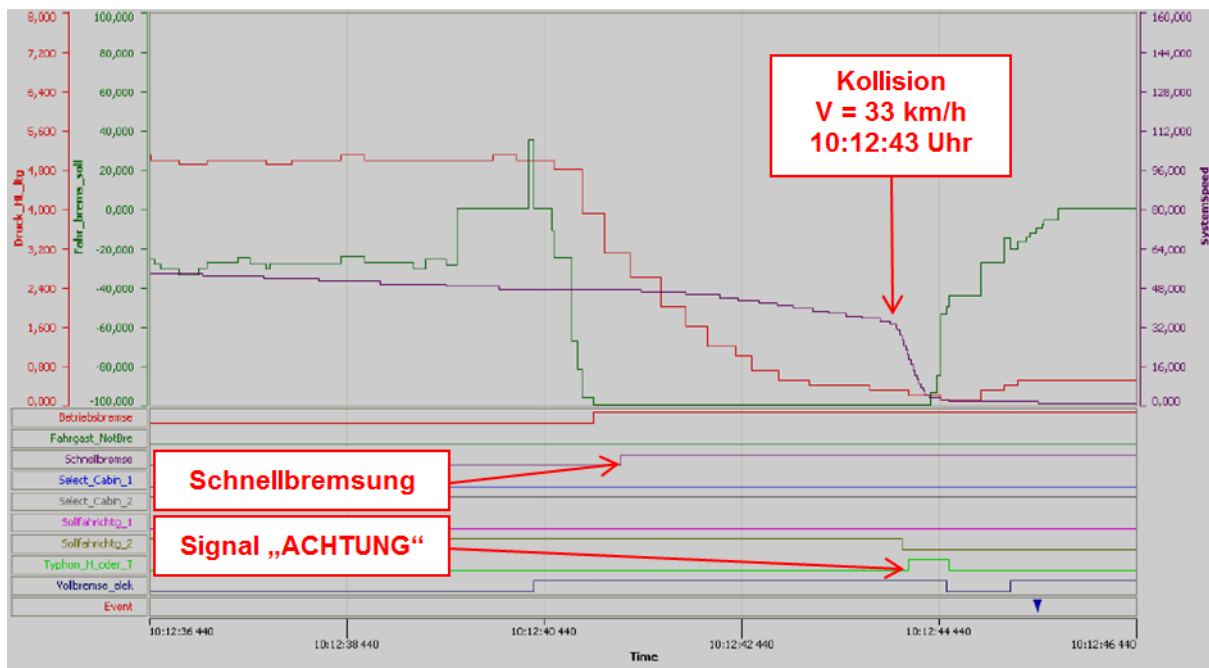
Abbildung 19: Auswertung der Registriereinrichtung Z 8787 – letzten 10 Sekunden (Quelle IM)

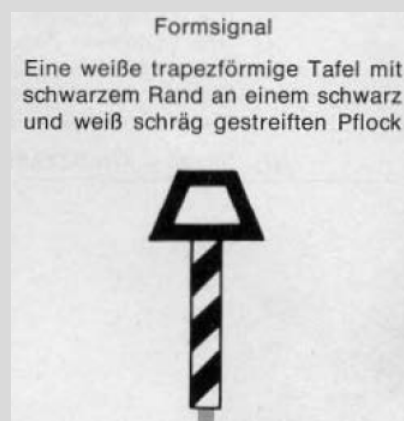
(1) Signal – TRAPEZTAFEL –

2) Das Signal wird nur auf Nebenbahnen verwendet. Es kennzeichnet jene Stelle, an der ein Zug nach den Bestimmungen der DV V 3 vor einer Betriebsstelle zu halten hat.

(3) Das Signal steht in der Regel 50 m vor der Einfahrweiche rechts vom Gleis.

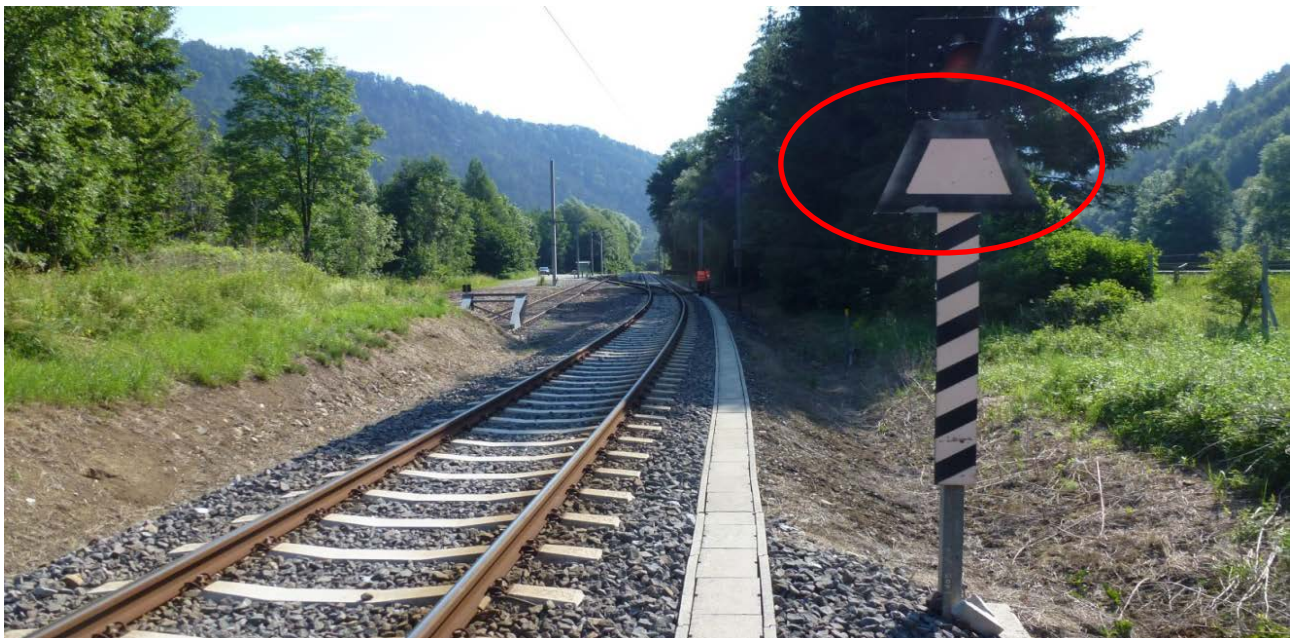
Abbildung 20: Signal „TRAPEZTAFEL“ vor der Vstu Waldstein (Quelle SUB)

Die Vstu Waldstein ist mit Rückfallweichen und dem Signal „TRAPEZTAFEL“ ausgerüstet.
