ZUSAMMENPRALL ZUG 6422 MIT PKW

am 17. Juni 2012

**Österreichische Bundesbahnen
Strecke 16301
im Bf Winzendorf
EK km 10,439**

Untersuchungsbericht

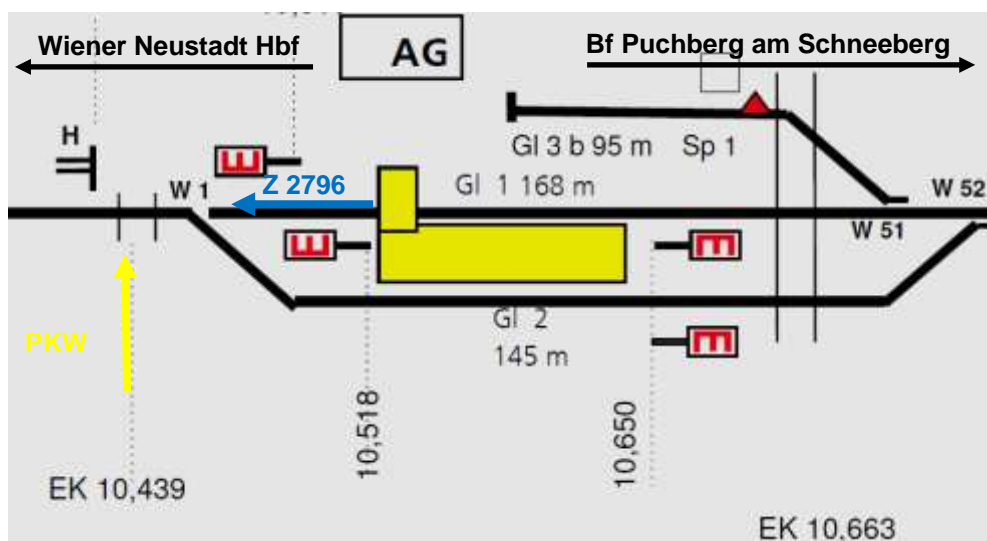
Abbildung 8 Auszug Lageplanskizze Bf Winzendorf - Quelle IM

Danach wurde Z 6422 in Bewegung gesetzt. Vom Stillstand von Z 6422 bis zur EK km 10,439 betrug die Entfernung ca. 50 m.

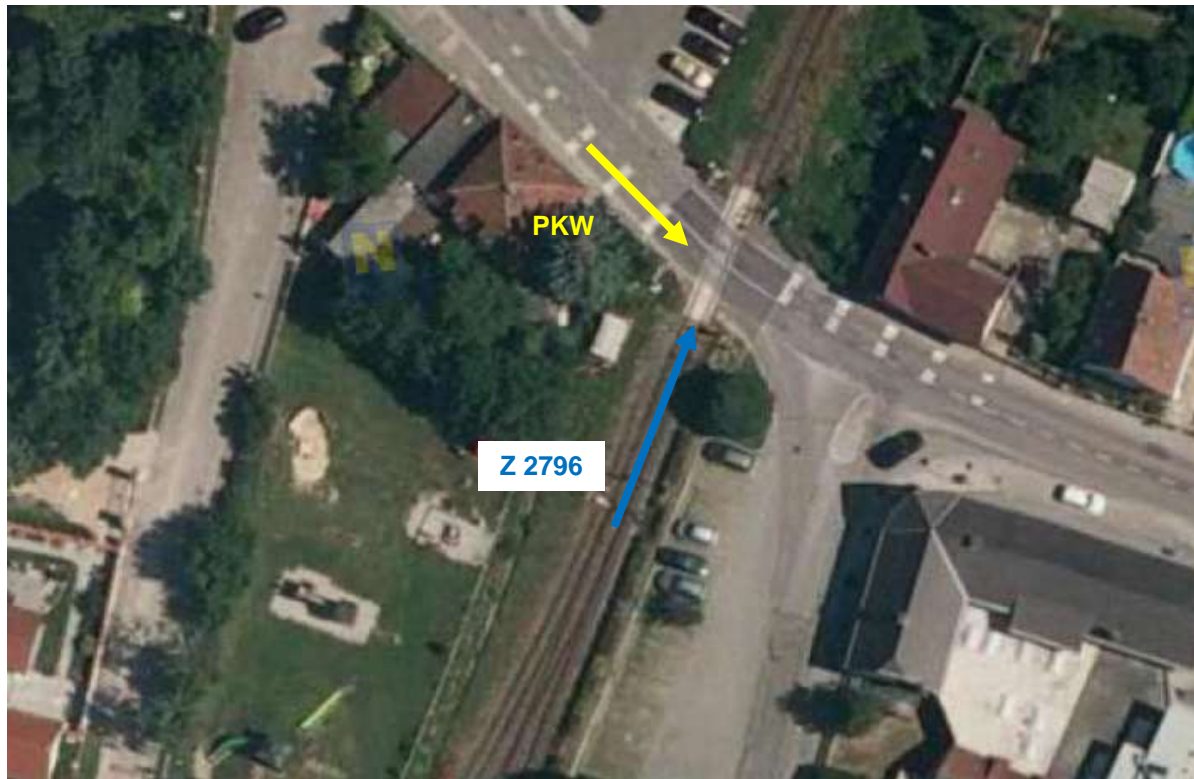
Der PKW näherte sich auf der Landeshauptstraße „LH 87“ aus westlicher Richtung kommend der ordnungsgemäß mit Lichtzeichen gesicherten EK im km 10,439 und versuchte diese trotz Rotlicht zu überqueren.

Abbildung 9 Detailskizze der EK km 10,439 Niederösterreich Atlas- Quelle Land Niederösterreich

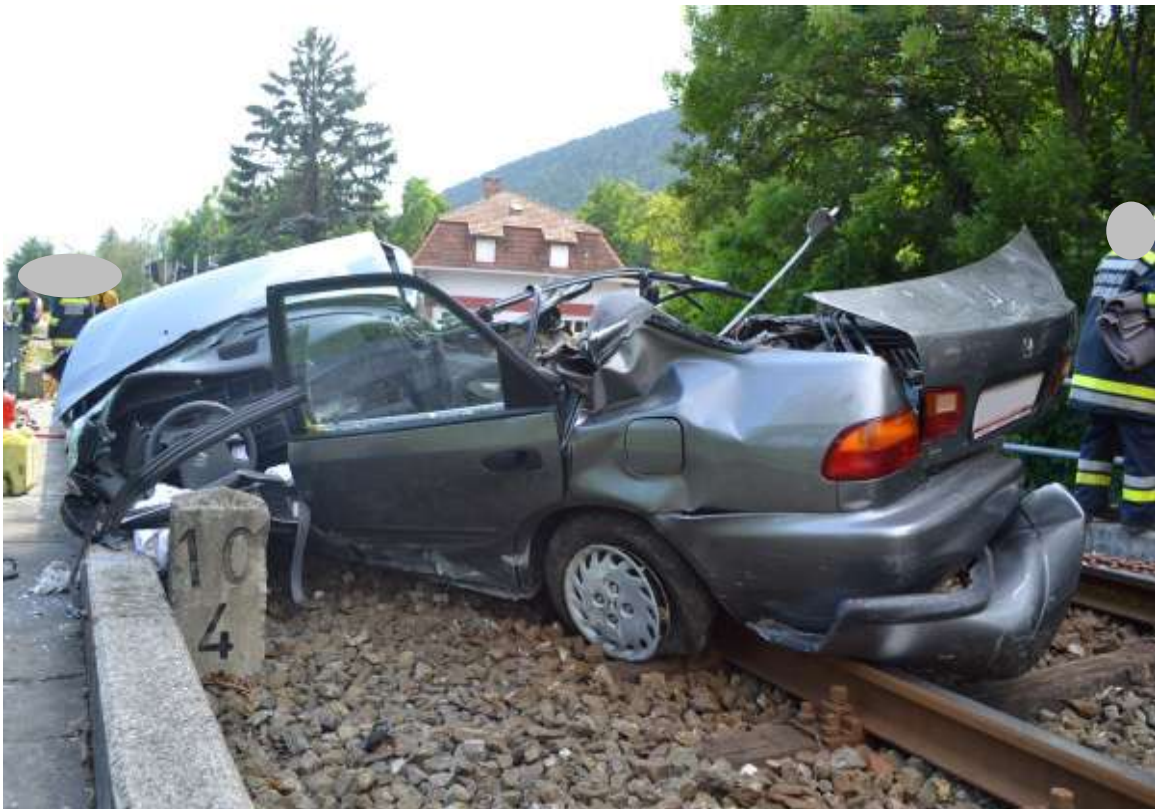
Abbildung 10 Ansicht des total zerstörten PKW - Quelle www.einsatzdoku.at

Am Tfz entstand erheblicher Sachschaden, am PKW entstand Totalschaden.

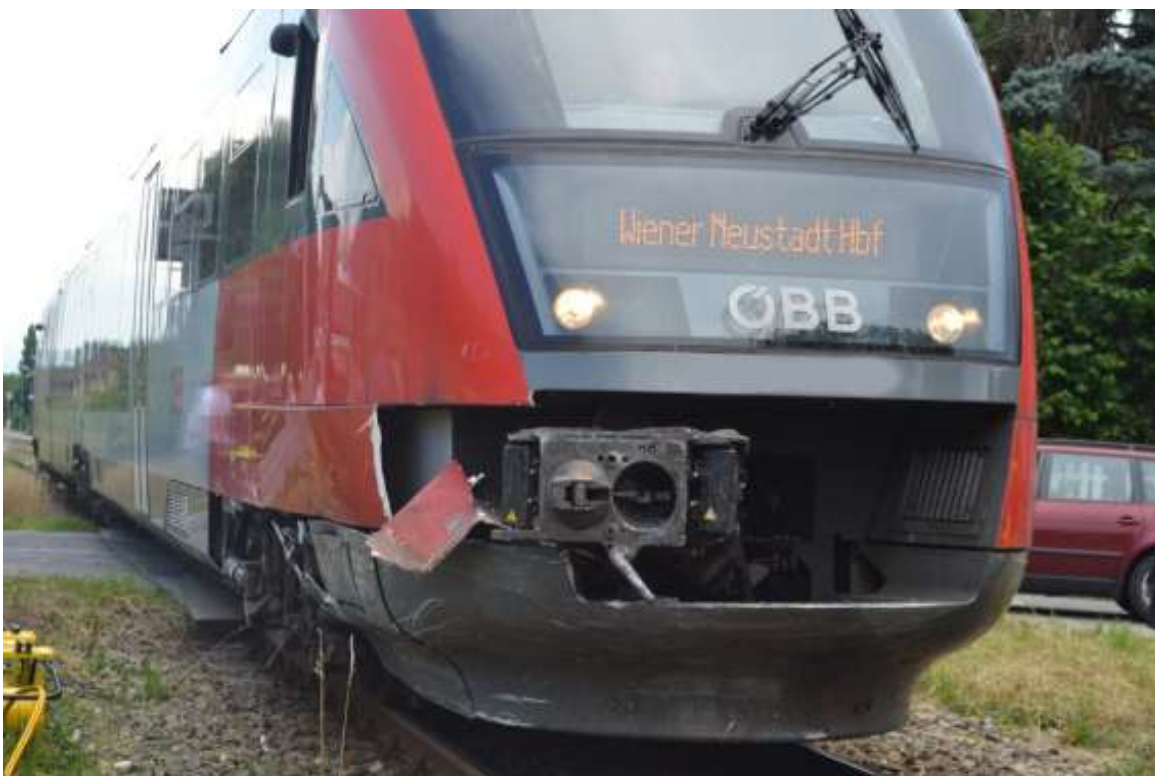
Abbildung 10 Ansicht der beschädigten Frontpartie des Tw - Quelle www.einsatzdoku.at

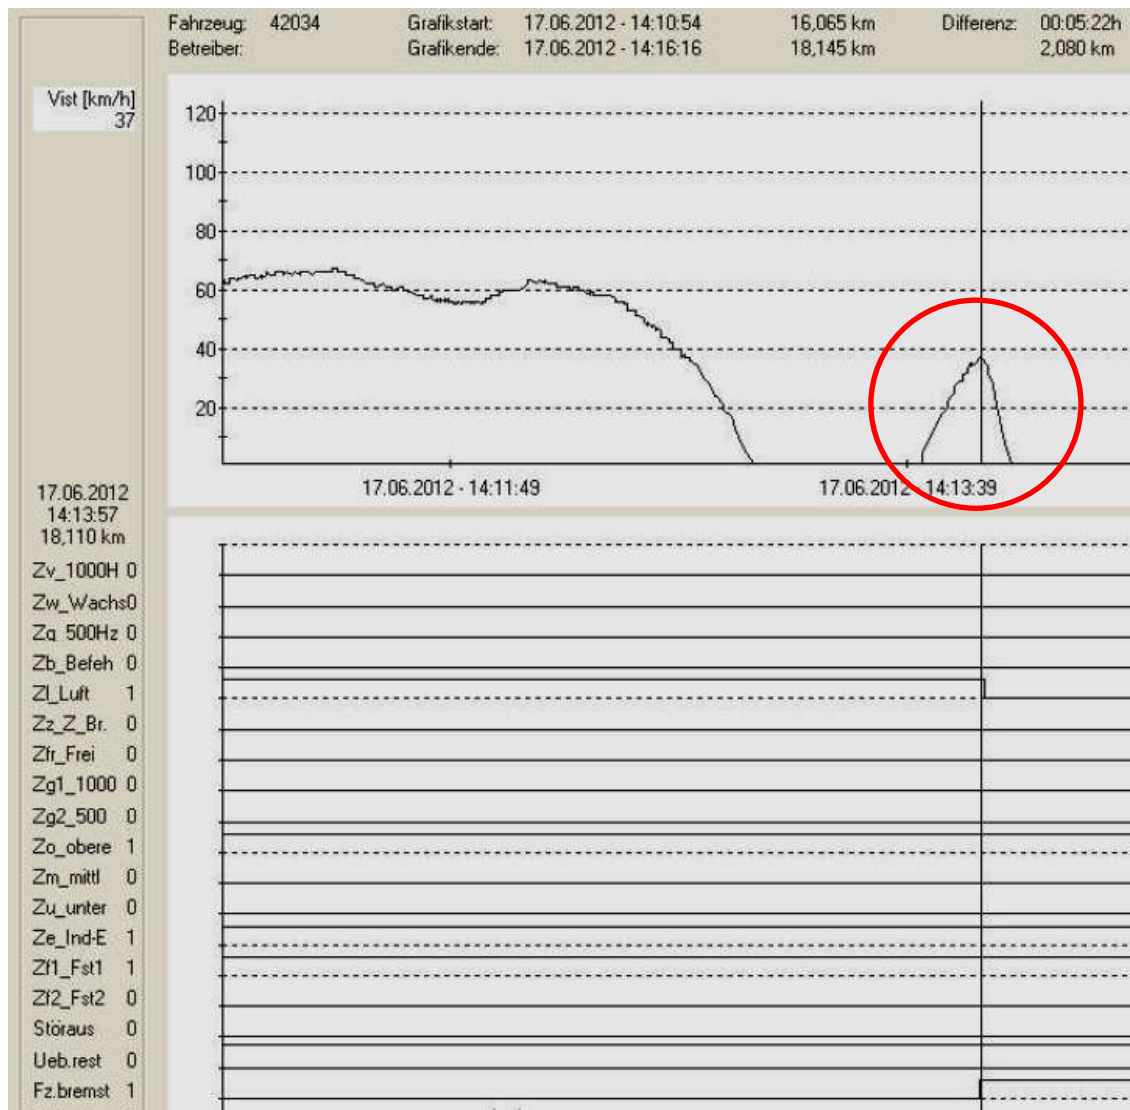
Abbildung 12 Zeitbezogene Auswertung Registriereinrichtung Tw 5022 034-0 – Quelle Traktionsleister

Schnellbremsung registriert bei $V = 37 \text{ km/h}$

Die zulässige Geschwindigkeit wurde von Z 6422 eingehalten.

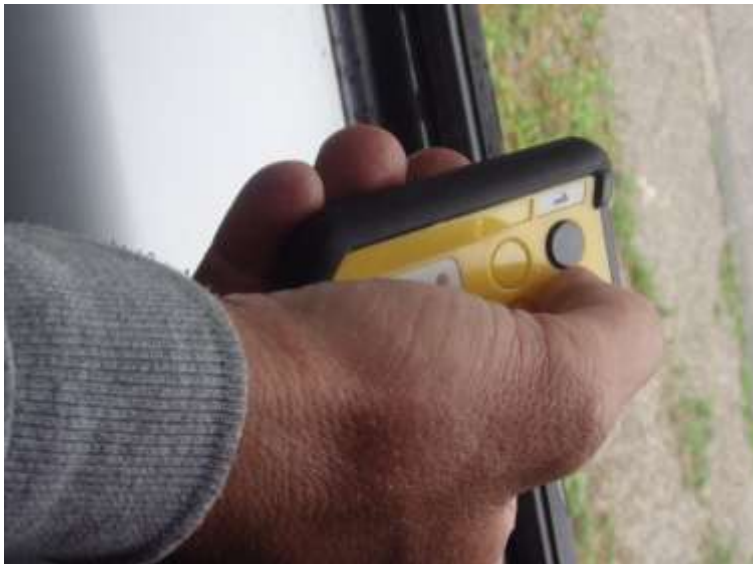
Dabei wurde die Funktionsweise der Eischaltung der EKSA der EK km 10,439 überprüft:

Abbildung 15 Einschaltung der EKSA durch den Tzfz

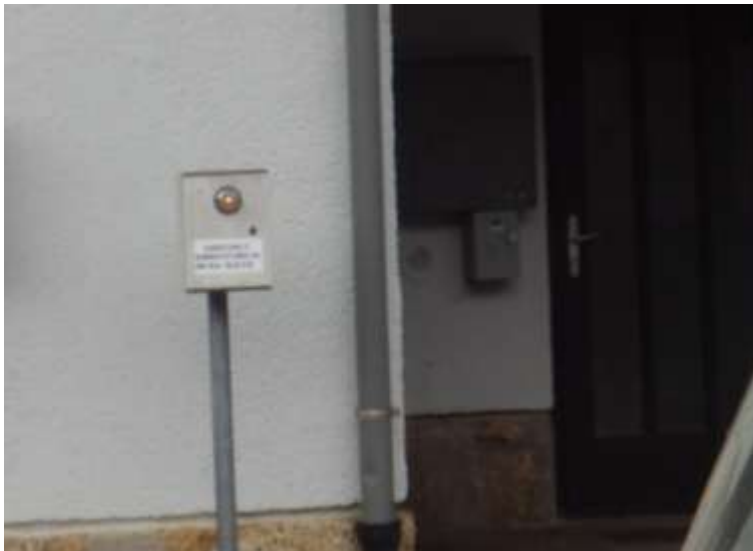
Abbildung 16 Die Fernbedienung der EKSA ist wirksam

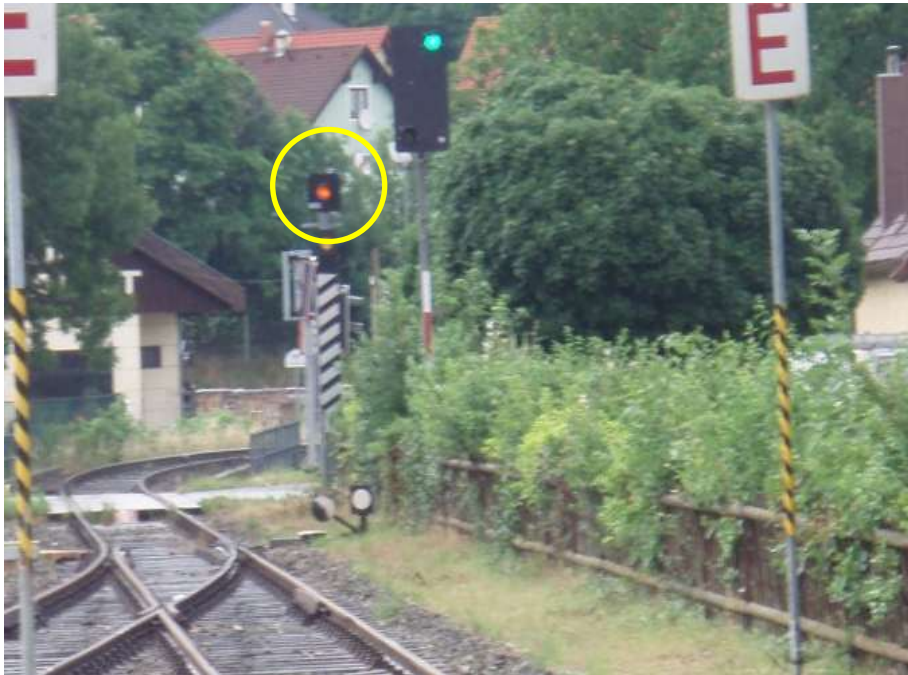
Abbildung 17 Nach kurzer Zeit beginnt das EKÜS zu blinken

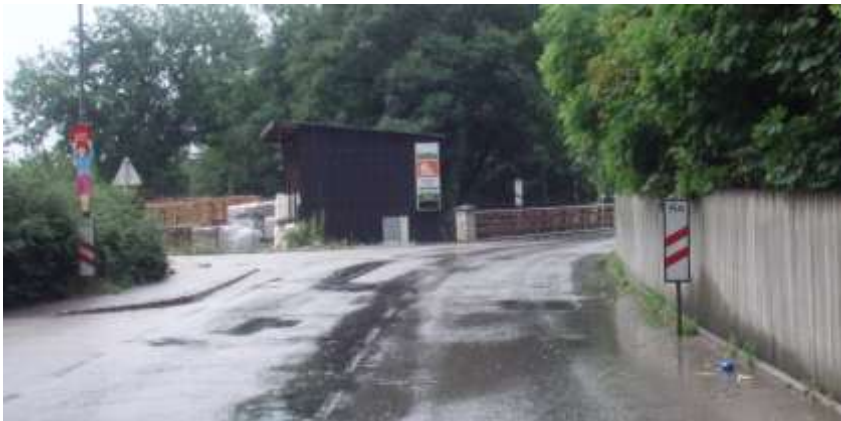
Die in Fahrtrichtung des PKW aufgestellten Gefahrenzeichen „BAKEN“ mit 2 und 3 Balken weisen trotz unterschiedlicher Entfernung der Baken-Paare von der EK die gleichen Entfernungsangaben auf.

Abbildung 18 Ansicht des Baken-Paares "95 m"

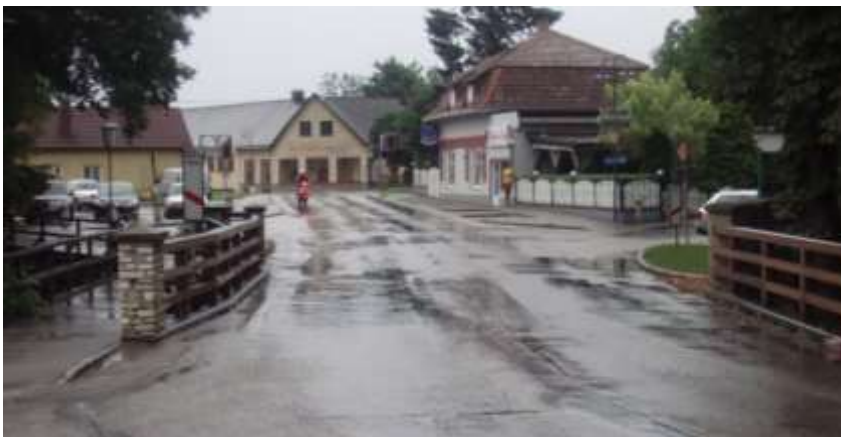
Abbildung 19 Ansicht des Baken-Paares "45 m"

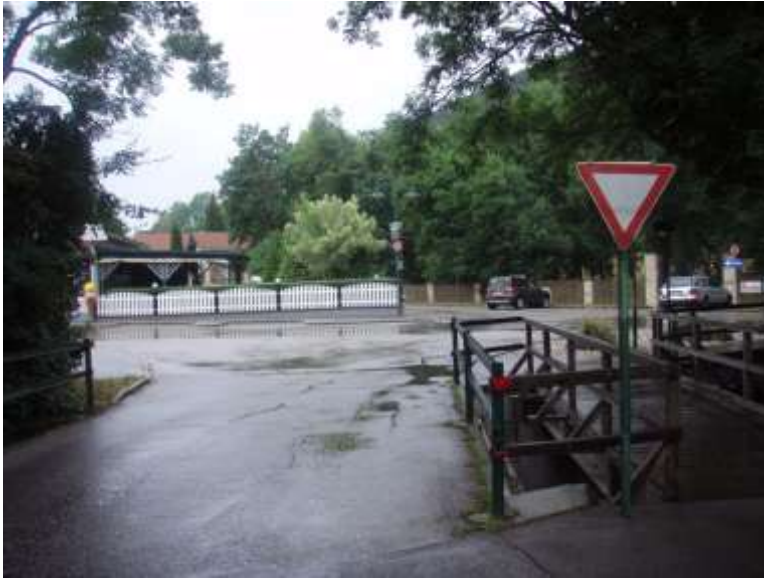
Bei der Einmündung der „Winzerstraße“ (eine Sackgasse) in die „Wiener Neustädter Straße“ ist kein Gefahrenzeichen "BAHNÜBERGANG OHNE SCHRANKEN" mit einer Zusatztafel „PFEIL“ (nach links) angebracht.

Abbildung 20 Einmündung der „Winzerstraße“ in die "Wiener Neustädter Straße"
