# S 8 MARCHFELD SCHNELLSTRASSE

### KN S 1/S 8 - ASt Gänserndorf/Obersiebenbrunn (L 9)

## EINREICHPROJEKT 2010

Projektänderung 2016  
Gewässerökologie, Bericht

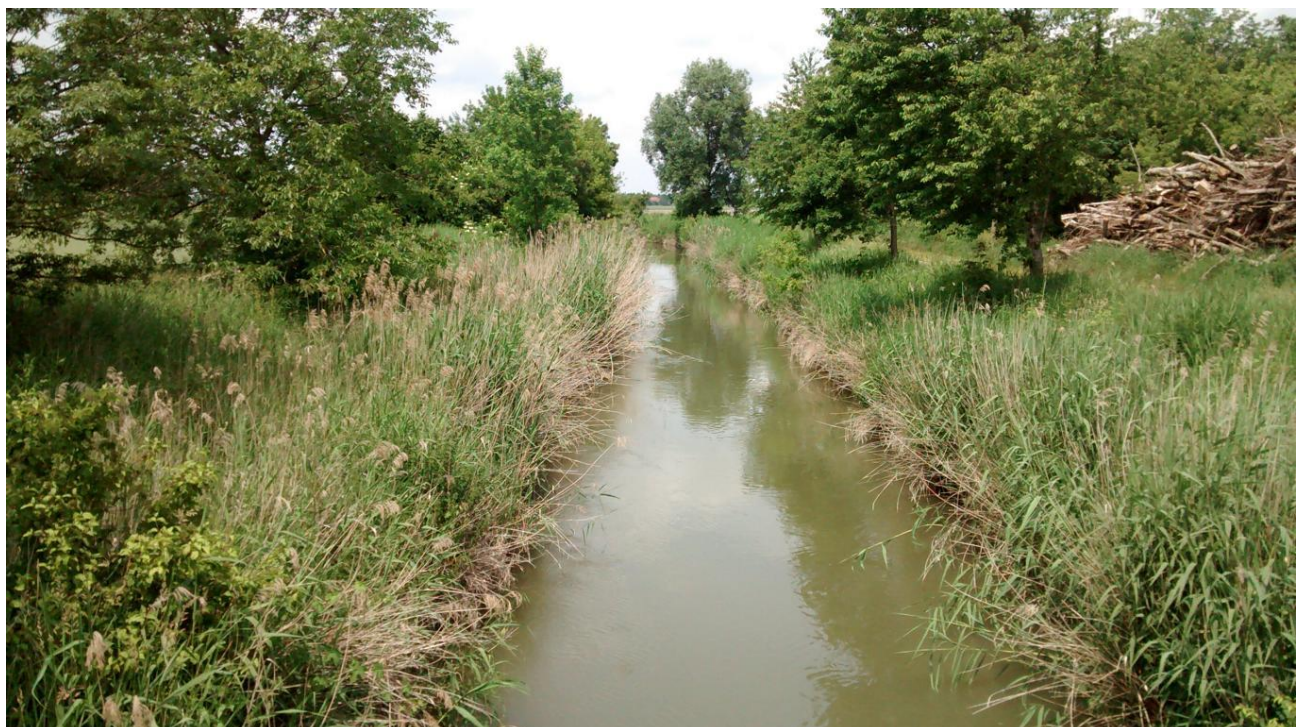
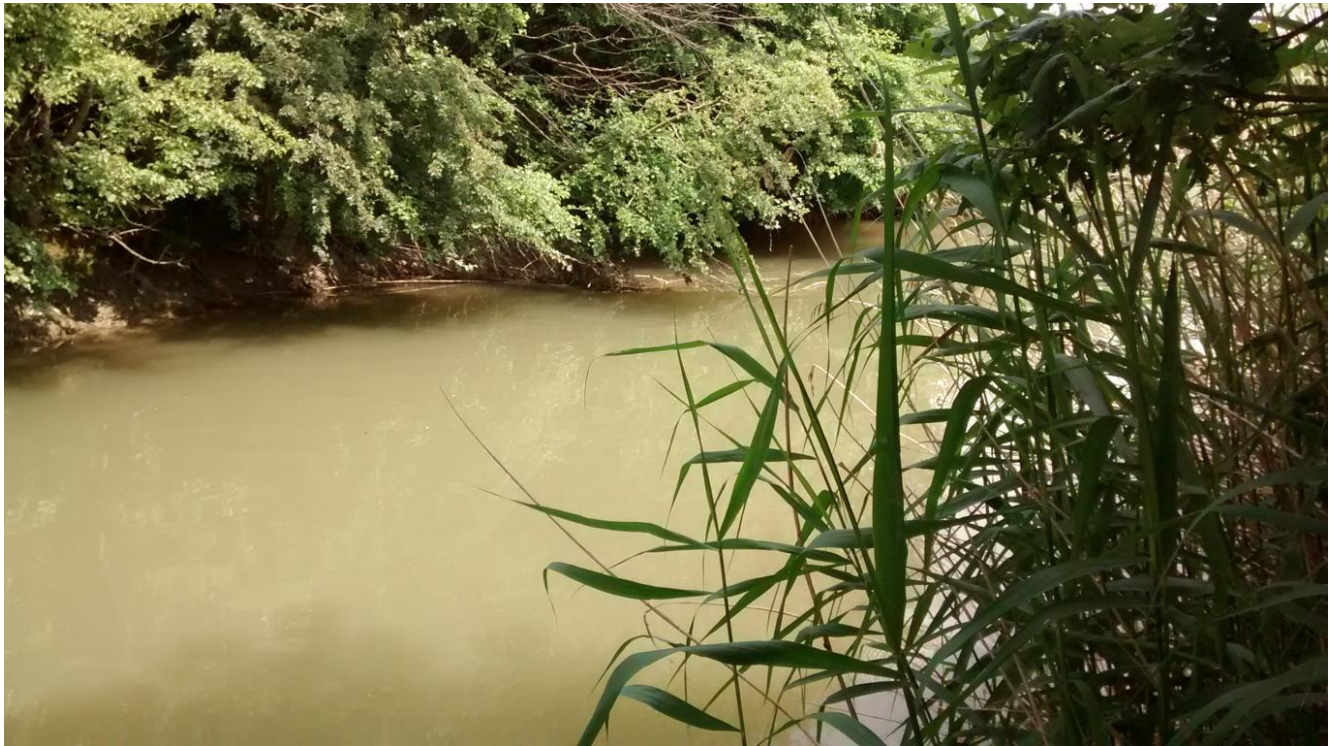
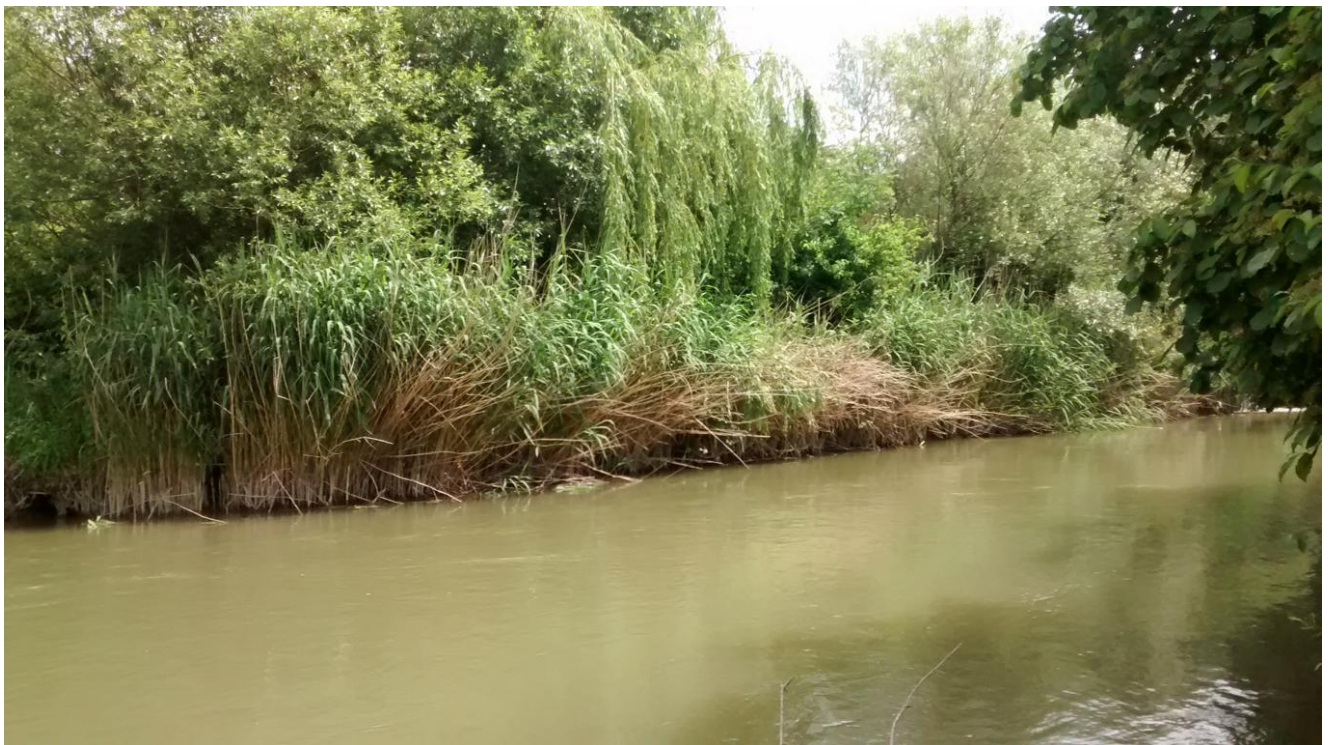
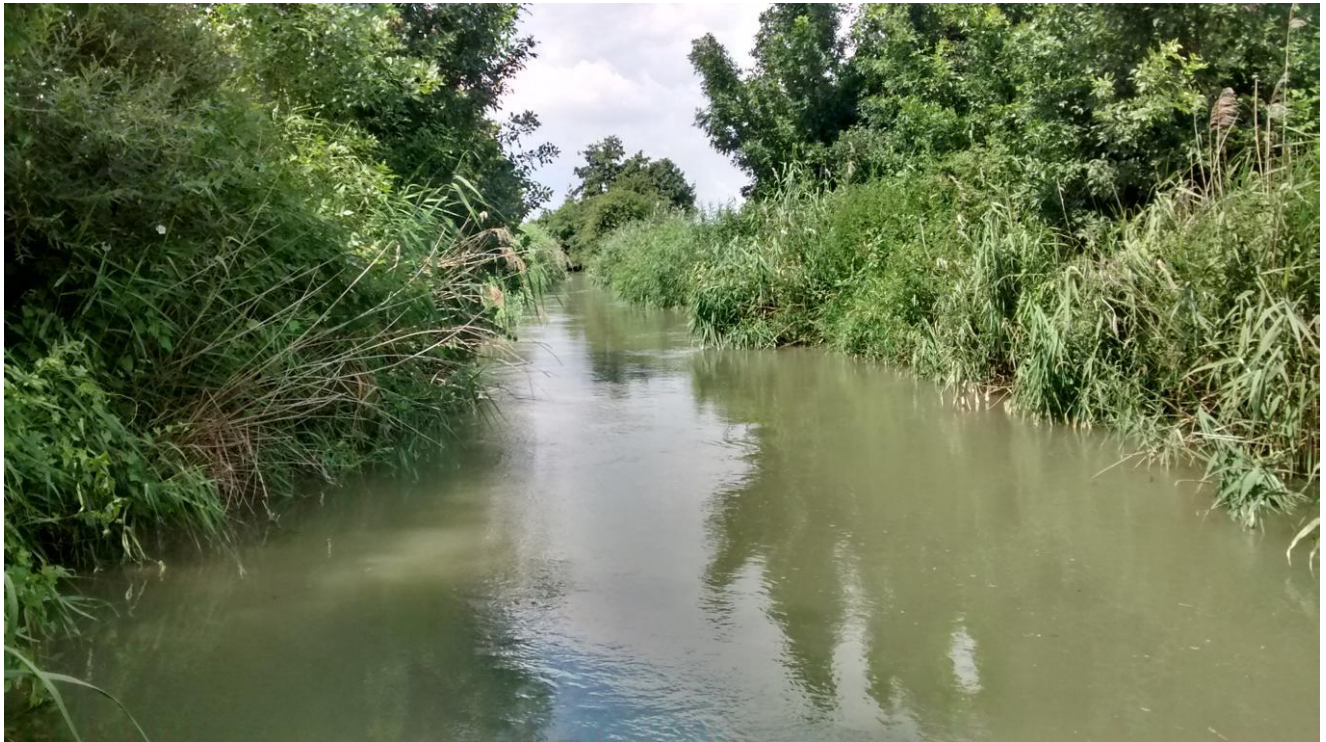
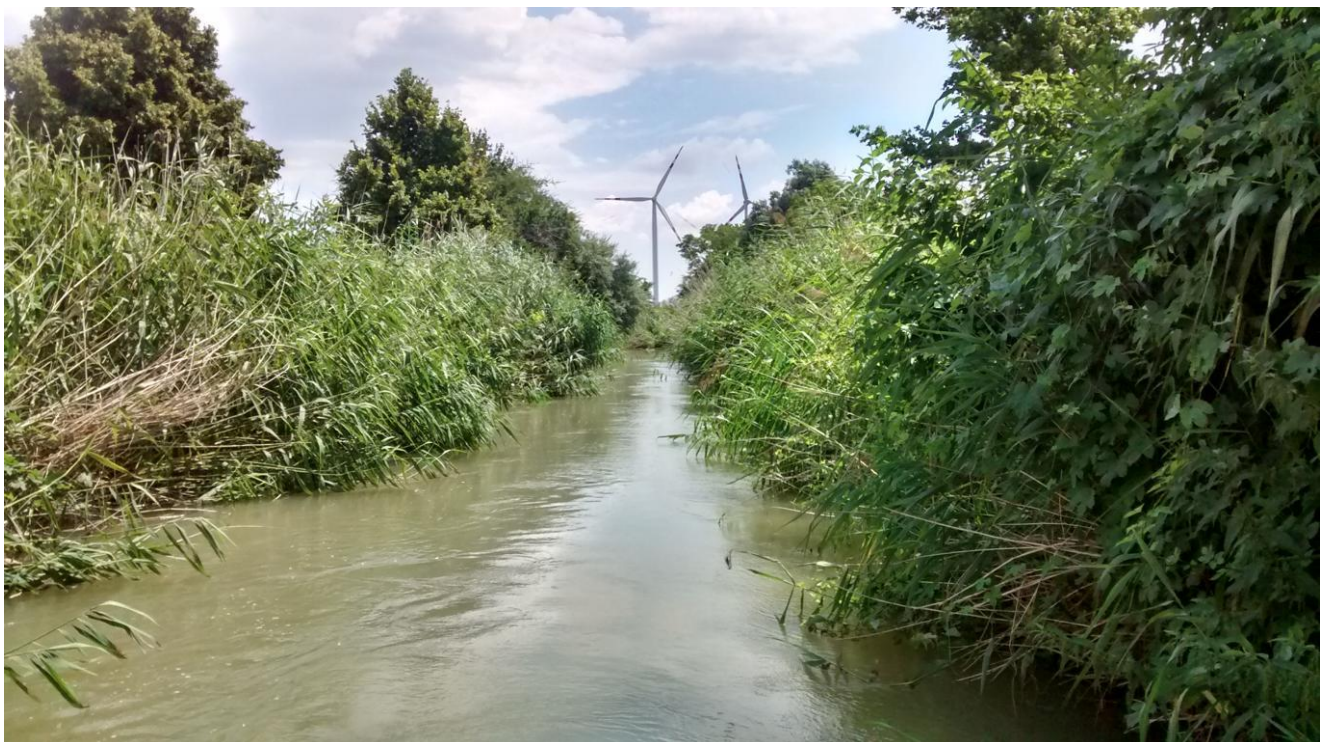
Abbildung 4.1.4: Fotodokumentation Rußbach, Befischungsstrecke uh. Obersiebenbrunnerkanal bis Brücke Glinzendorf, 9.7.2016

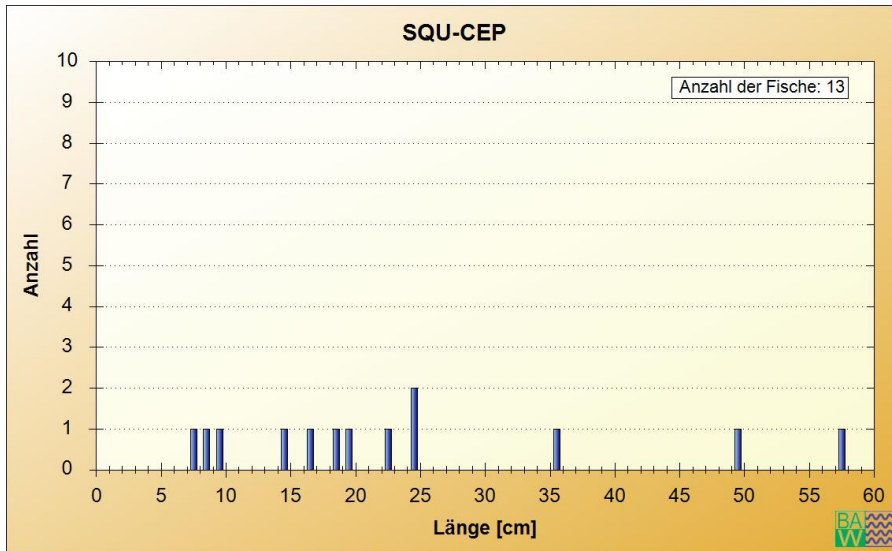
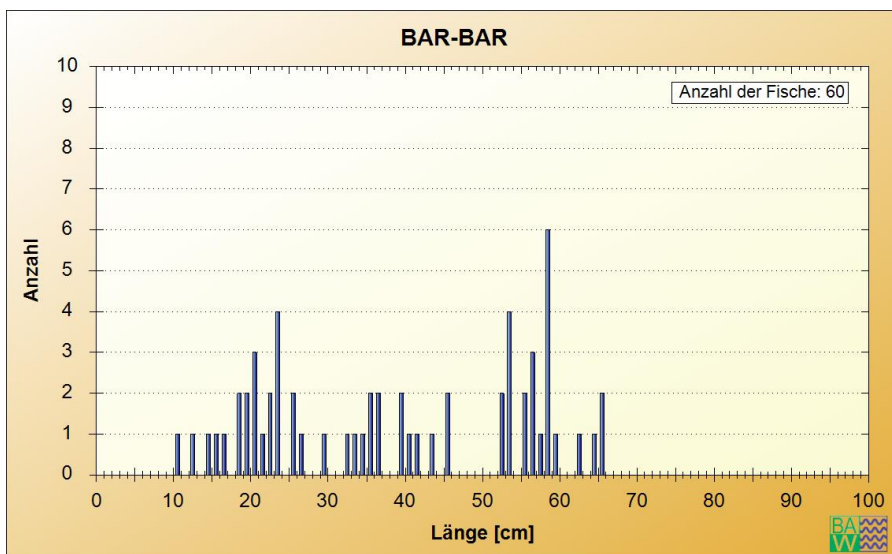
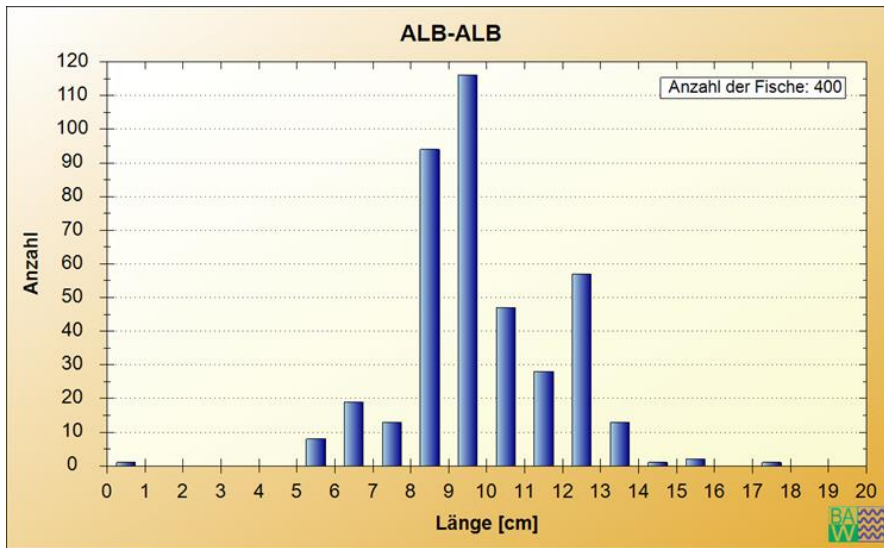
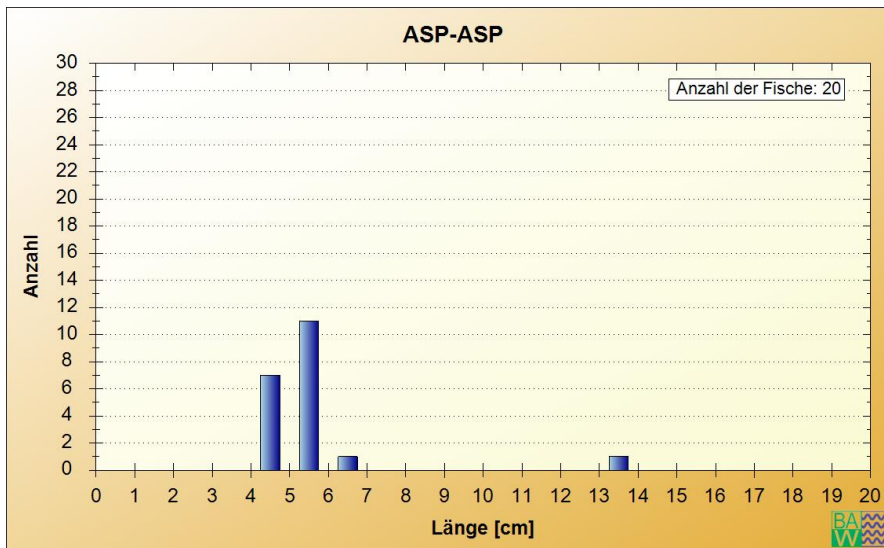
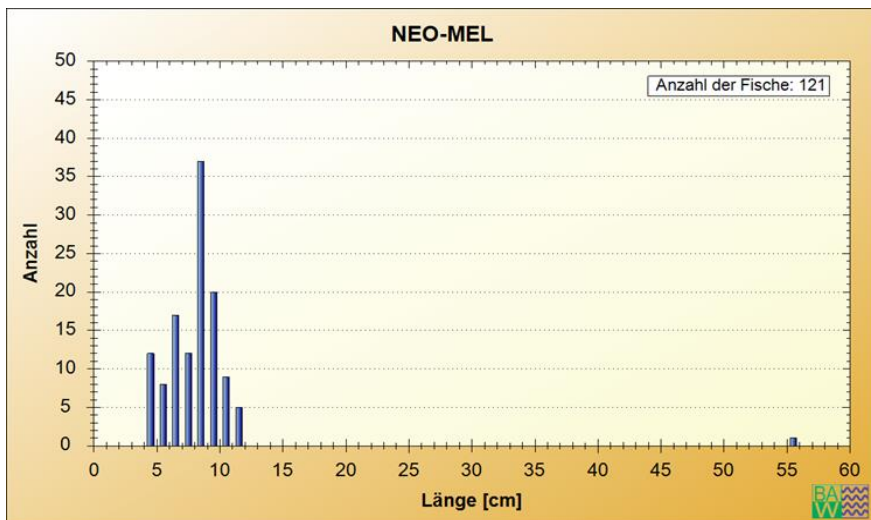
Tabelle 4.1.15: Längen – Frequenzdiagramme ausgewählter Fischarten (N > 10), Rußbach uh. Obersiebenbrunnerkanal, Juli 2016

Allerdings weisen nur zwei Arten – Laube und Barbe - einen sehr guten beziehungsweise guten Populationsaufbau auf.
