## **ZUSAMMENPRALL ZUG 2796 MIT PKW**

**am 22. Mai 2012**

**Österreichische Bundesbahnen  
Strecke 16701  
zwischen Bf Edlitz-Grimmenstein und  
Bf Aspang**

**Untersuchungsbericht**

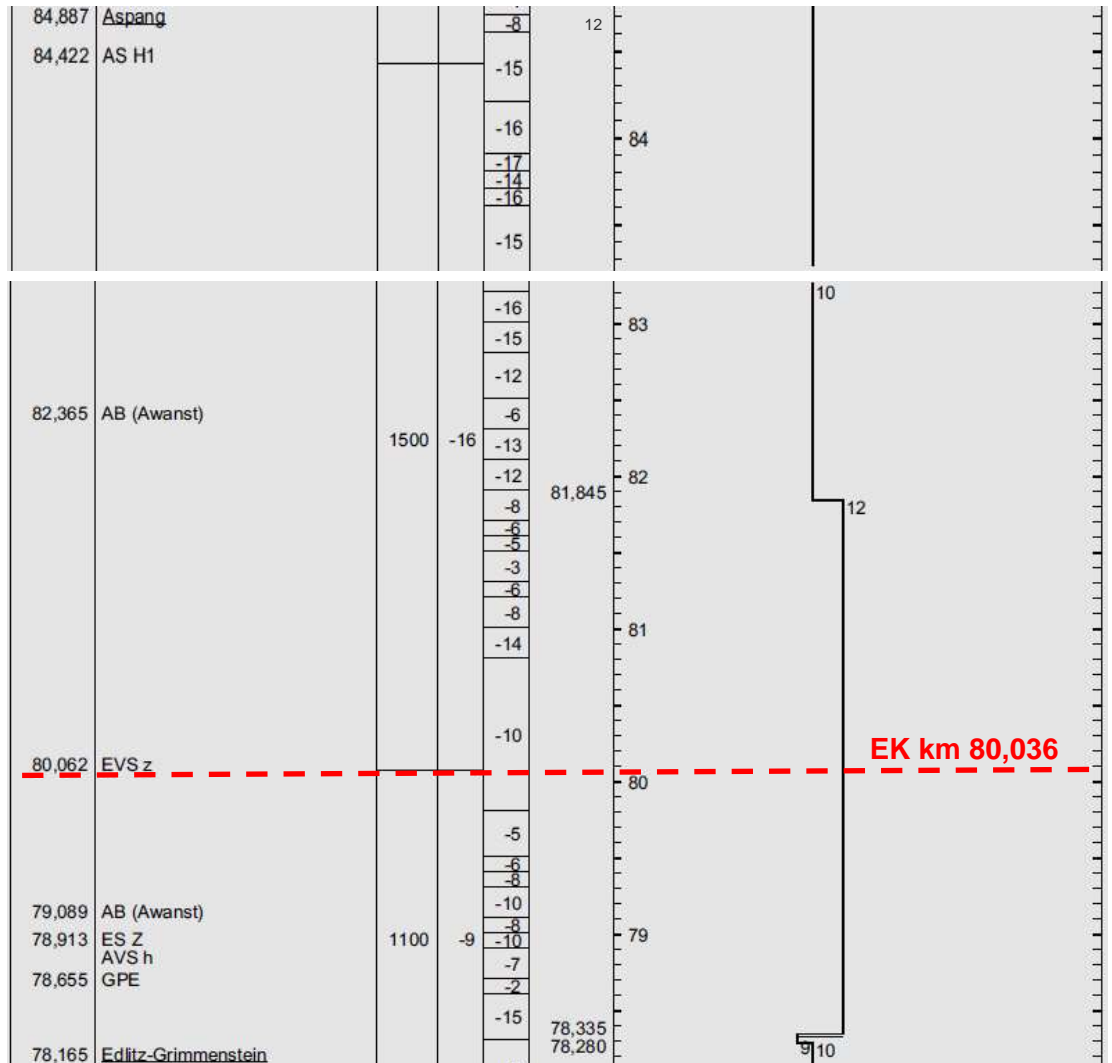
Abbildung 3 Auszug aus VzG Strecke 16701 - Quelle IM

Die örtlich zulässige Geschwindigkeit im betroffenen Streckenabschnitt betrug gemäß VzG des IM 120 km/h.

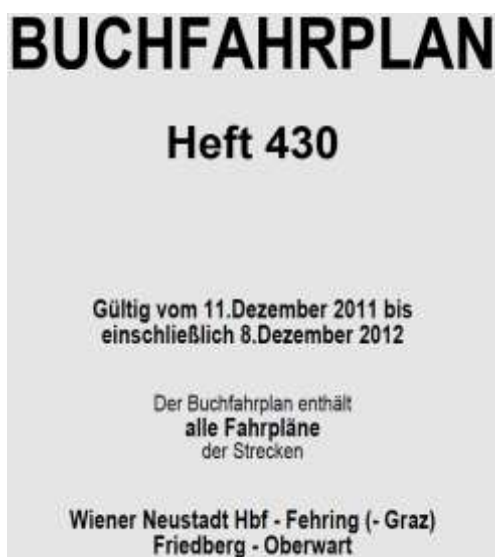
Abbildung 4 Auszug aus Buchfahrplan Heft 430 – Quelle IM

04 P			REX 2796 P		
			BT 301 c Fd-Nb		
Vmax = 120 km/h ☐			<b>2796</b>		
Bhmax = 102% ☐					
- ZLF A - 66 -					
1	2	3	4	5	6
<b>100</b>	84.9	<b>Aspang</b>	<b>7.32</b>		7.33
	82.4	AB (Awanst)			
<b>120</b>	<b>81.8</b>				
	79.1	AB (Awanst)			
	78.7	GPE			
<b>90</b>	78.4				
	78.2	<b>Edlitz-Grimm.</b>	<b>7.38</b>		39

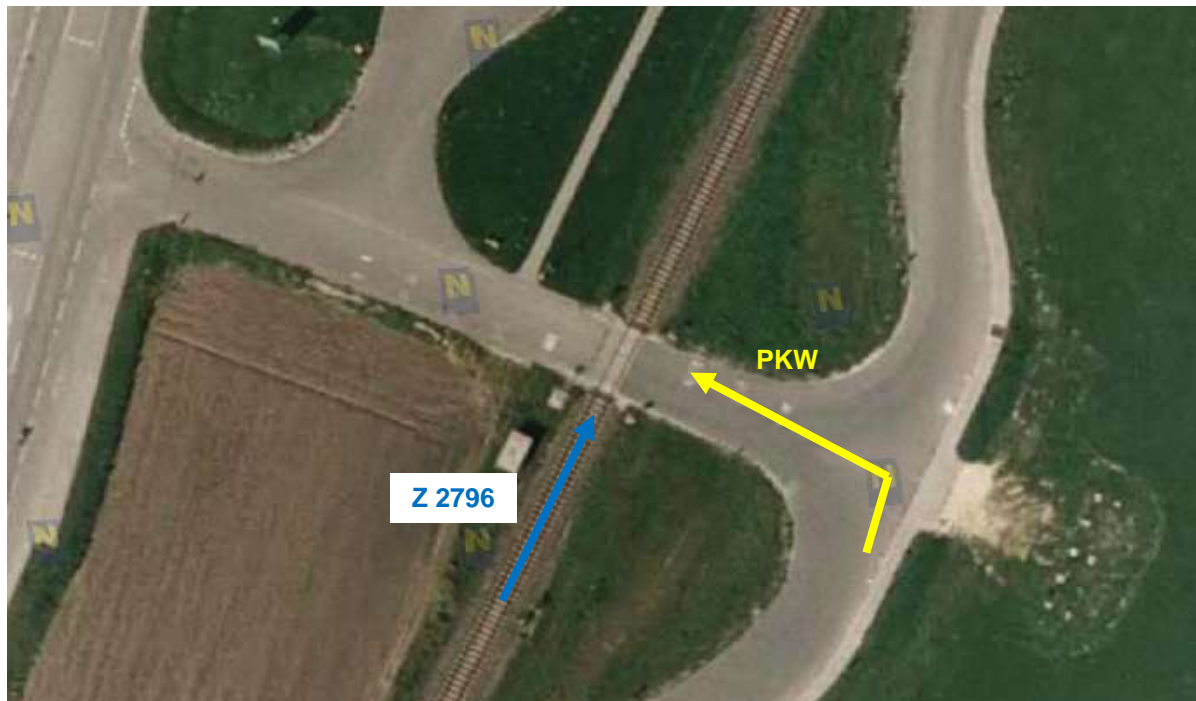
Abbildung 6 Detailskizze der EK km 80,036 Niederösterreich Atlas- Quelle Land Niederösterreich

Der PKW näherte sich auf der Gemeindestraße aus östlicher Richtung kommend (von der Zustellbasis/Olbersdorf der Österreichischen Post AG) der ordnungsgemäß mit Lichtzeichen gesicherten EK im km 80,036 und versuchte diese trotz Rotlicht zu überqueren.

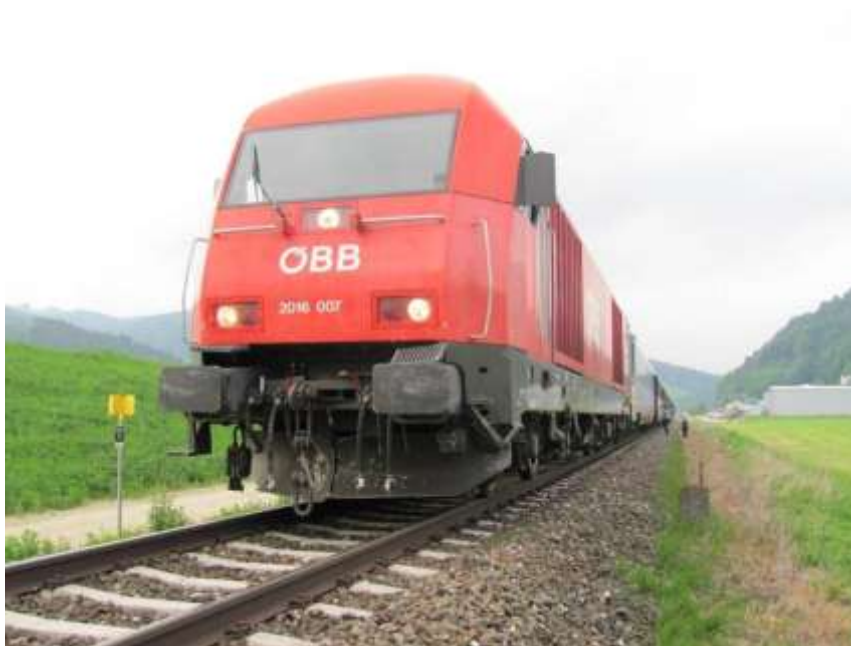
**Abbildung 7 Stillstand Z 2796 - Quelle PI Grimmenstein**

Beim Erkennen des querenden PKW wurde von Z 2796 eine Schnellbremsung eingeleitet. Das Tzf 2016 007-4 von Z 2796 kam im km 79,600 zum Stillstand.

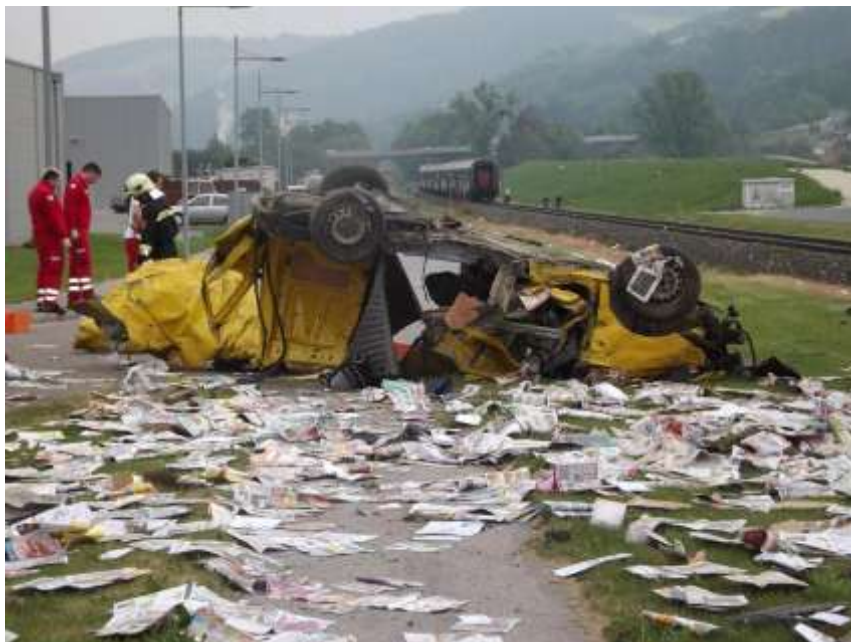
**Abbildung 8 Ansicht Unfallwrack - Quelle PI Grimmenstein**

Der PKW wurde auf der EK vom Tzf 2016 007-4 erfasst und ca. 80 m in Richtung Technikzentrum eines örtlichen Unternehmens katapultiert. Der Lenker wurde durch die Kollision mit Z 2796 aus dem Fahrzeug geschleudert und erlitt tödliche Verletzungen.

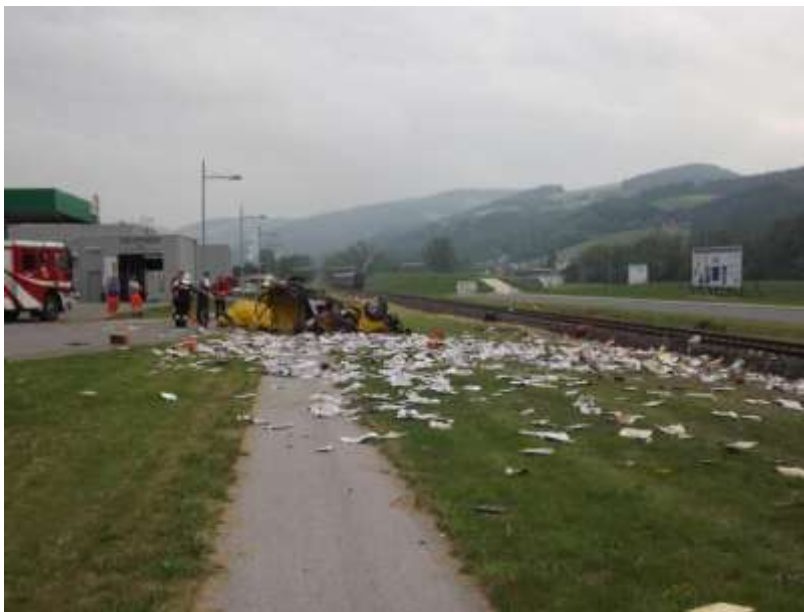
Abbildung 10 Zerstreute Postsendungen - Quelle PI Grimmenstein

Am Tfz entstand erheblicher Sachschaden, am PKW entstand Totalschaden. Die im PKW geladenen Postsendungen wurden in der Umgebung verstreut.

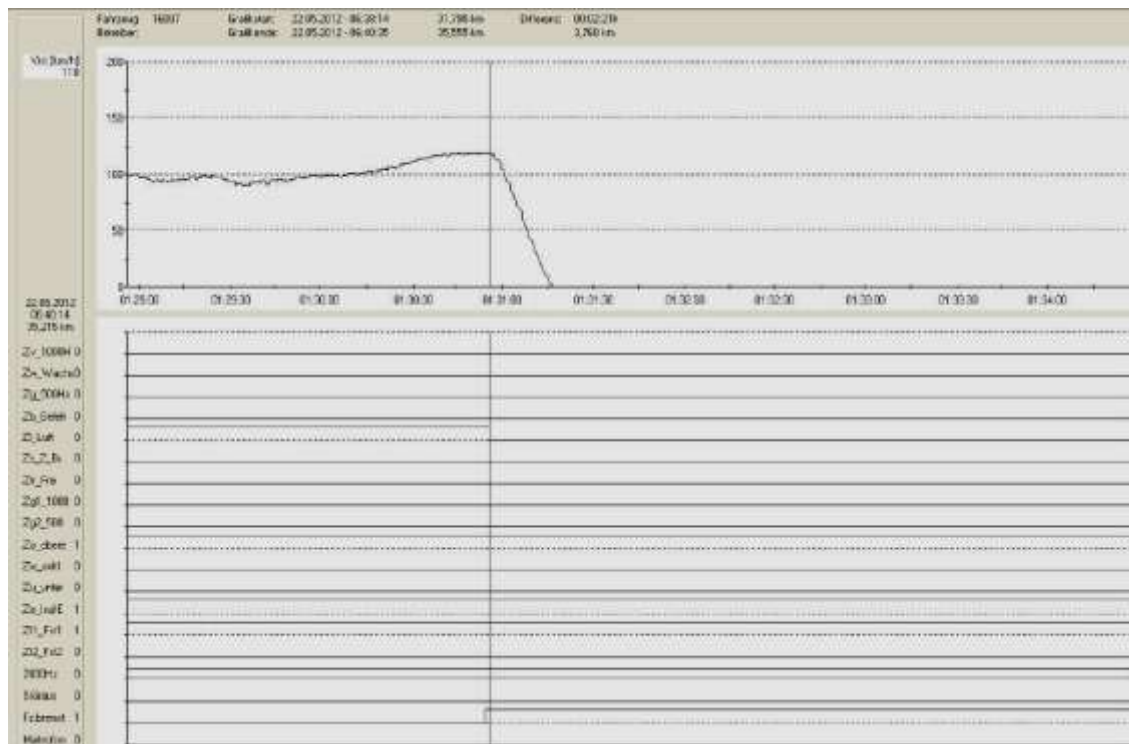
**Abbildung 11 Zeitbezogene Auswertung Registriereinrichtung Tzf 2016 007-4 – Quelle VK**

*Schnellbremsung registriert bei  $V = 118 \text{ km/h}$   
Die registrierte Uhrzeit entspricht der MEZ (=“Winterzeit“).*

Die zulässige Geschwindigkeit wurde von Z 2796 eingehalten.

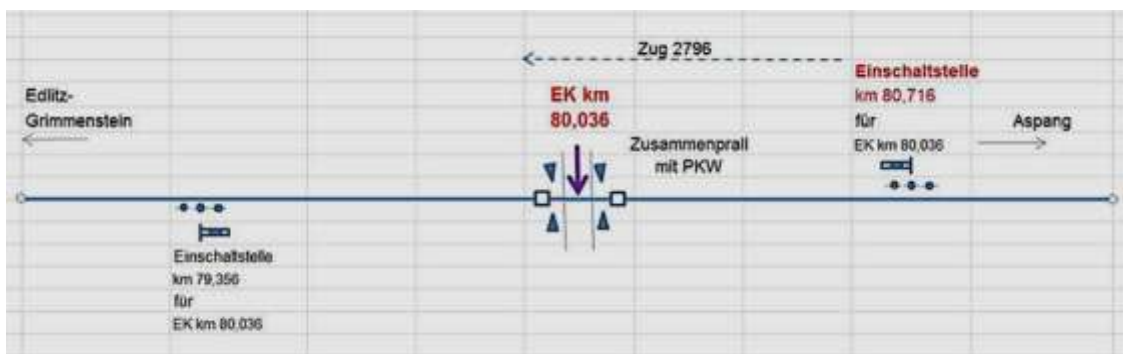
**Abbildung 12 Schematische Lageskizze der EK – Quelle IM**

*Die gegenständliche EK liegt zwischen Bf Edlitz-Grimmenstein und Bf Aspang. Bei der EKSA handelt es sich um eine zuggeschaltete Lichtzeichenanlage (LZA) mit Fernüberwachung im Bf Aspang. Die Ordnungsstellung der EKSA wird in der Fernüberwachungsstelle im Bf Aspang angezeigt.*

Bei den vorangegangenen Zugfahrten wurde am Stellungsschreiber der ordnungsgemäße Funktionsablauf der EKSA aufgezeichnet. Bei der EKSA lag zum Zeitpunkt des Vorfalls keine Anlagenstörung vor.

Laut dem vorliegenden Stellungsschreiberstreifen wurde die EKSA um 06:35:41 Uhr MEZ (= Winterzeit) → d.h. um 07:35:41 Uhr MESZ (= Sommerzeit) ordnungsgemäß eingeschaltet und hat damit dem Straßenverkehr „HALT“ geboten (Rotlicht an den EK-Straßensignalgebern).

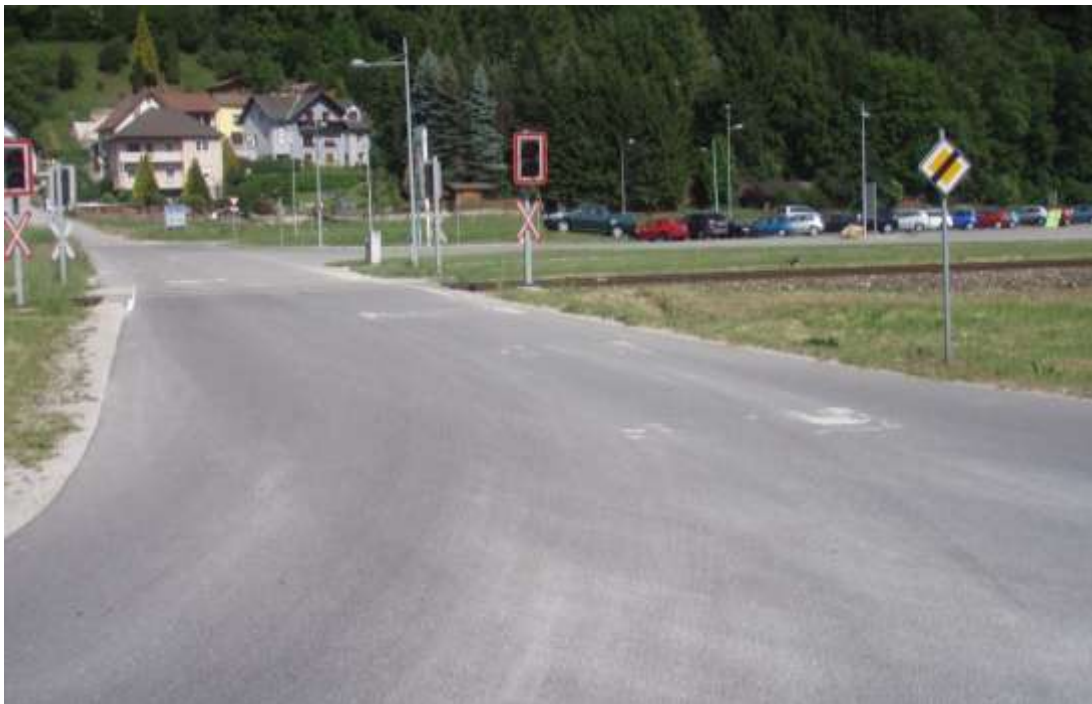
Abbildung 14 Ungenügend sichtbare Bodenmarkierungen der EK km 80,036

Am 28. Mai 2012 erfolgte ein Lokalausweis durch die SUB, dabei wurde festgestellt, dass die vorhandenen Bodenmarkierungen ungenügend sichtbar waren.

<b>Punkt Laufende Jahres- nummer</b>	<b>Sicherheitsempfehlungen (unfallkausal)</b>	<b>richtet sich an</b>
12.1 <b>A-2012/059</b>	Überprüfung, ob eine Evaluierung der EK erfolgen muss. Begründung: Die eisenbahnrechtliche Bewilligung erfolgte mit Bescheid vom Amt der Niederösterreichischen Landesregierung RU6-E-2586/001-2005 vom 26. August 2005.	<b>Landeshauptmann von Niederösterreich</b>
12.2 <b>A-2012/060</b>	Sicherstellung, dass die erforderlichen Bodenmarkierungen erneuert werden.	<b>IM</b>
<b>Punkt Laufende Jahres- nummer</b>	<b>Sicherheitsempfehlungen (nicht unfallkausal)</b>	<b>richtet sich an</b>
12.3 <b>A-2012/061</b>	Sicherstellung, dass alle in Zügen eingereihten Fahrzeuge eine gültige Eintragung im Österreichischen Schienenfahrzeug-Einstellungsregister aufweisen.	<b>VK</b>
