ZUSAMMENPRALL ZUG 6423 MIT PKW

am 4. Juli 2012

**Österreichische Bundesbahnen
Strecke 16301
zwischen Bf Grünbach am Schneeberg
und Bf Puchberg am Schneeberg
EK km 26,618**

Untersuchungsbericht

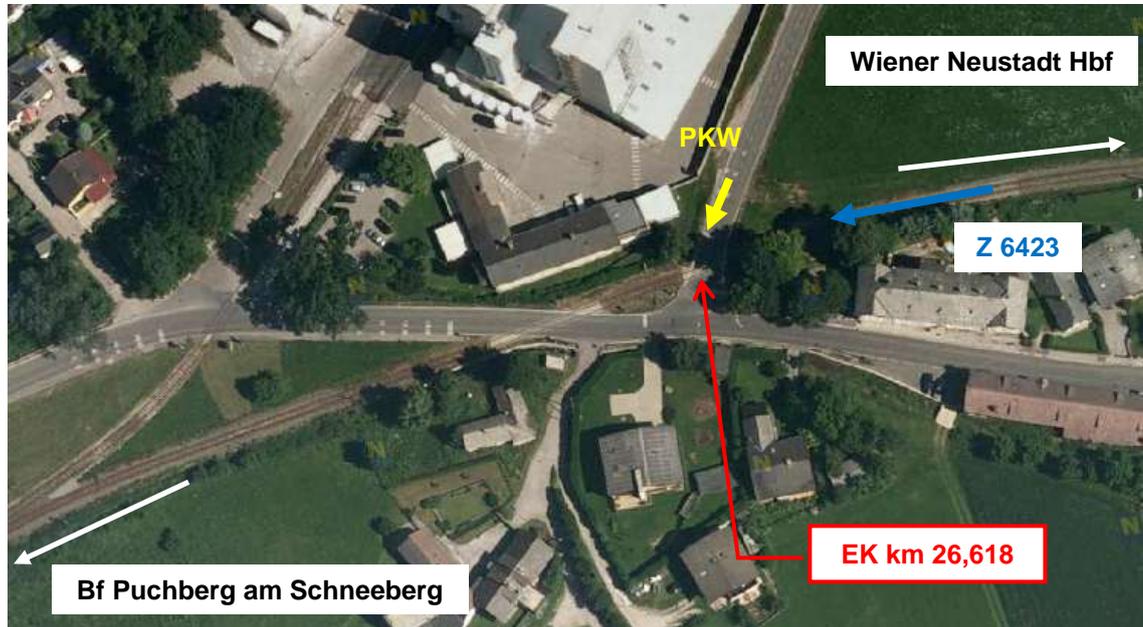
Die EK im km 26,618 mit der Landeshauptstraße LH 138 „Ascherstraße“ liegt auf der eingleisigen, nicht elektrisch betriebenen ÖBB-Strecke 16301 Wiener Neustadt Hbf – Bf Puchberg am Schneeberg und wird durch eine Lichtzeichenanlage gesichert.

Unmittelbar nach der EK befindet sich im km 26,654 eine weitere mittels Lichtzeichenanlage gesicherte EK mit der Bundesstraße B 26 „Puchberger Straße“

Abbildung 2 Lageskizze der EK km 26,618 Auszug aus Niederösterreich-Atlas - Quelle Land Niederösterreich

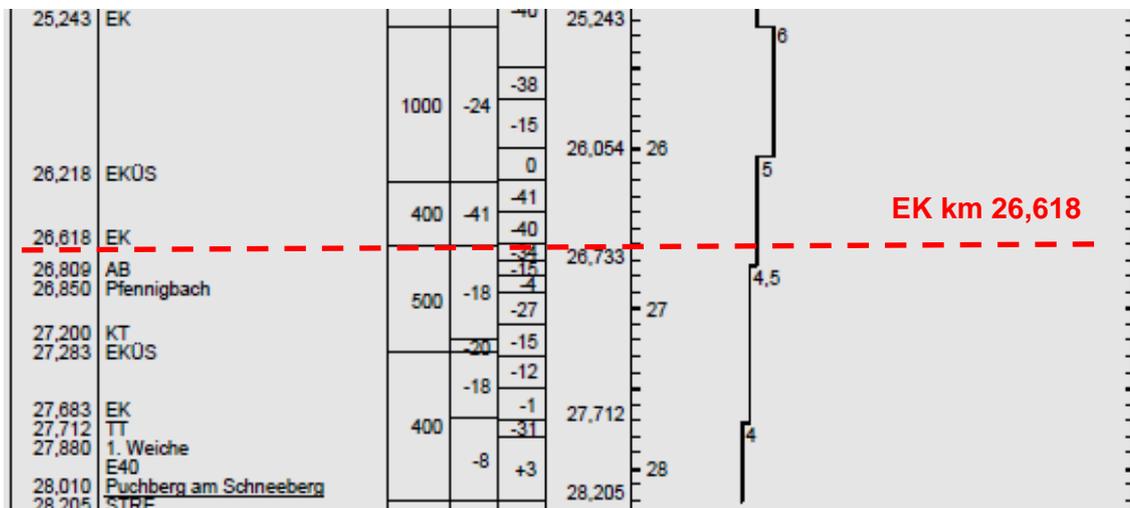
Abbildung 3 Auszug aus VzG Strecke 16301 - Quelle IM

Die örtlich zulässige Geschwindigkeit im betroffenen Streckenabschnitt betrug gemäß VzG des IM 50 km/h.

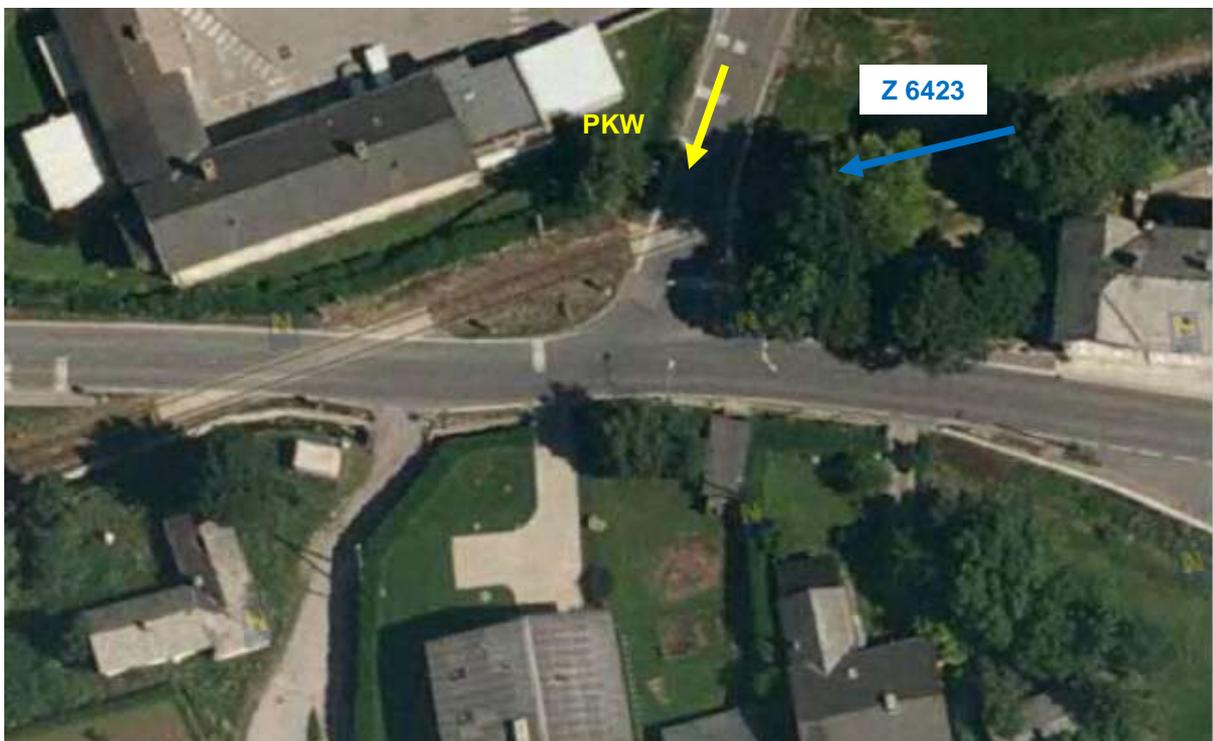
Abbildung 7 Detailskizze der EK km 26,618 Niederösterreich Atlas- Quelle Land Niederösterreich

Der PKW näherte sich auf der Landeshauptstraße „LH 138“ (Ascherstraße) aus nördlicher Richtung (Miesenbach) kommend der ordnungsgemäß mit Lichtzeichen gesicherten EK im km 26,618, hielt kurz an und versuchte diese trotz Rotlicht zu überqueren.

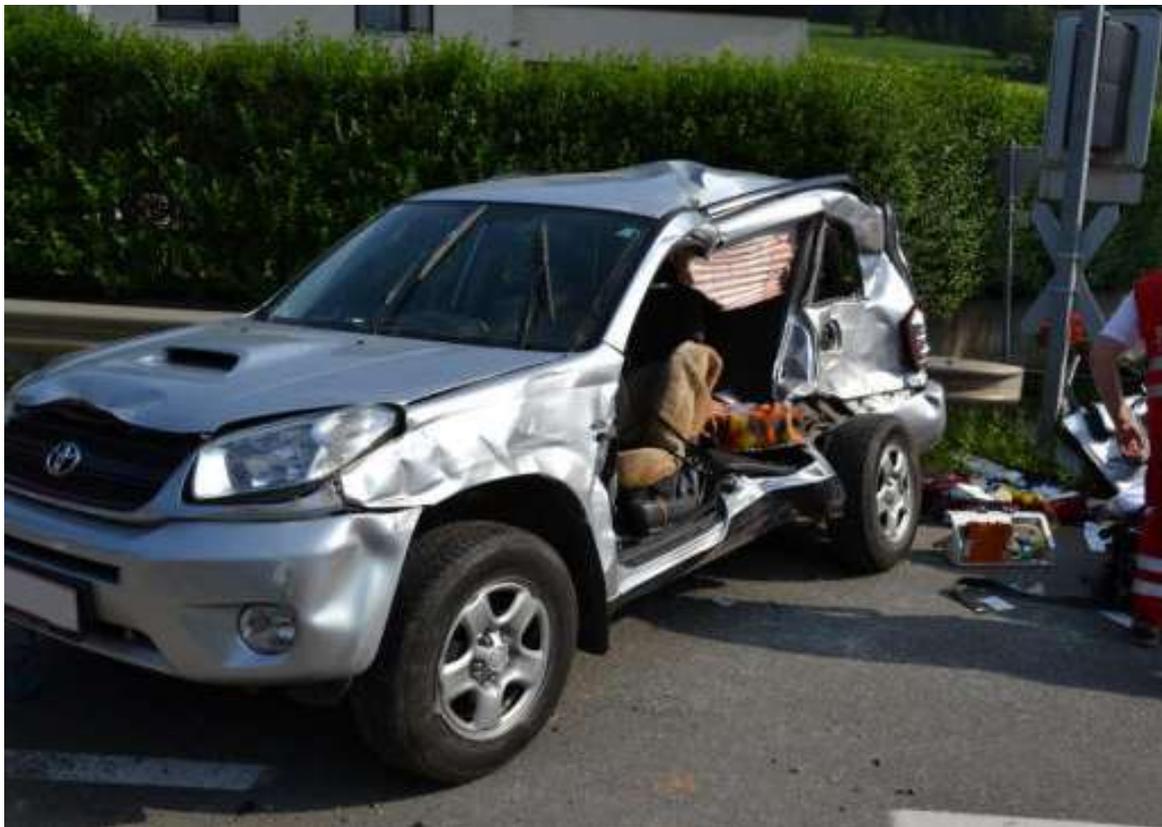
Der PKW wurde auf der EK vom Tw 95 81 5022 055-5 erfasst, ca. 20 m mitgeschleift und wieder auf die Fahrbahn der Bundesstraße „B 26“ geschleudert. Lenker und Beifahrer wurden durch die Kollision mit Z 6423 schwer verletzt.

Abbildung 8 Ansicht des total zerstörten PKW - Quelle www.einsatzdoku.at

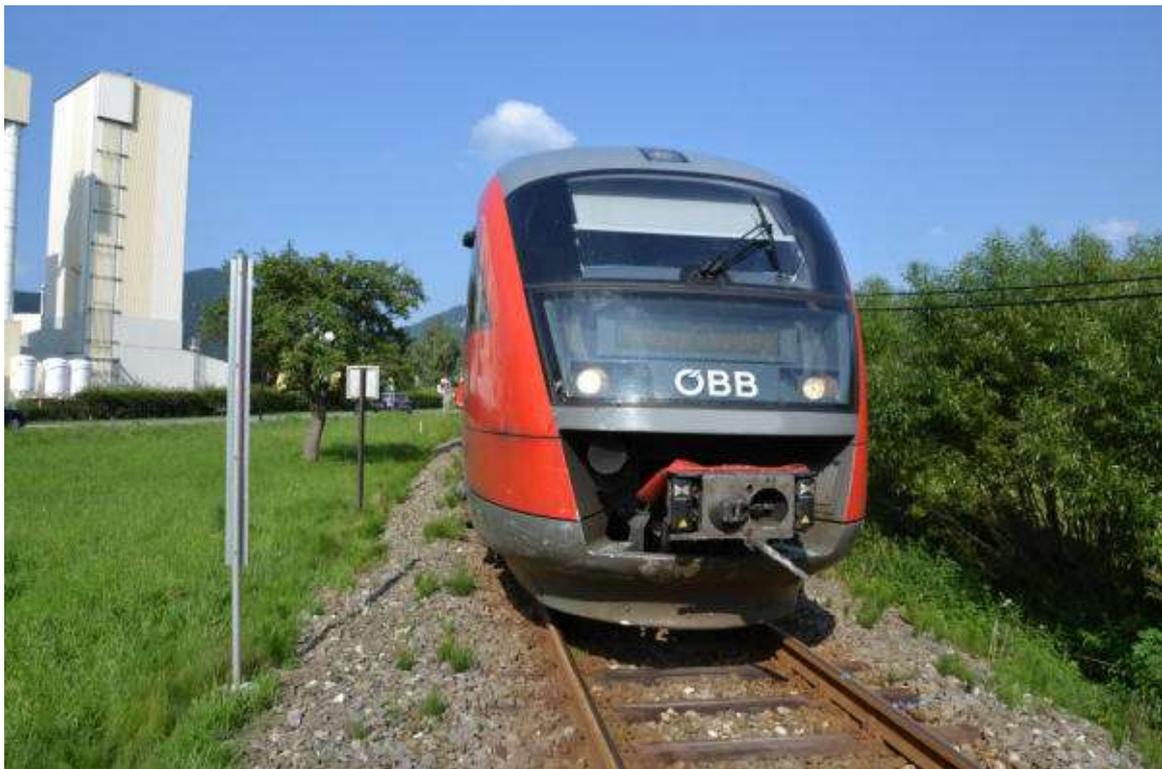
Abbildung 9 Ansicht der beschädigten Frontpartie des Tw - Quelle www.einsatzdoku.at

Am Tfz entstanden geringe Sachschäden, am PKW entstand Totalschaden.

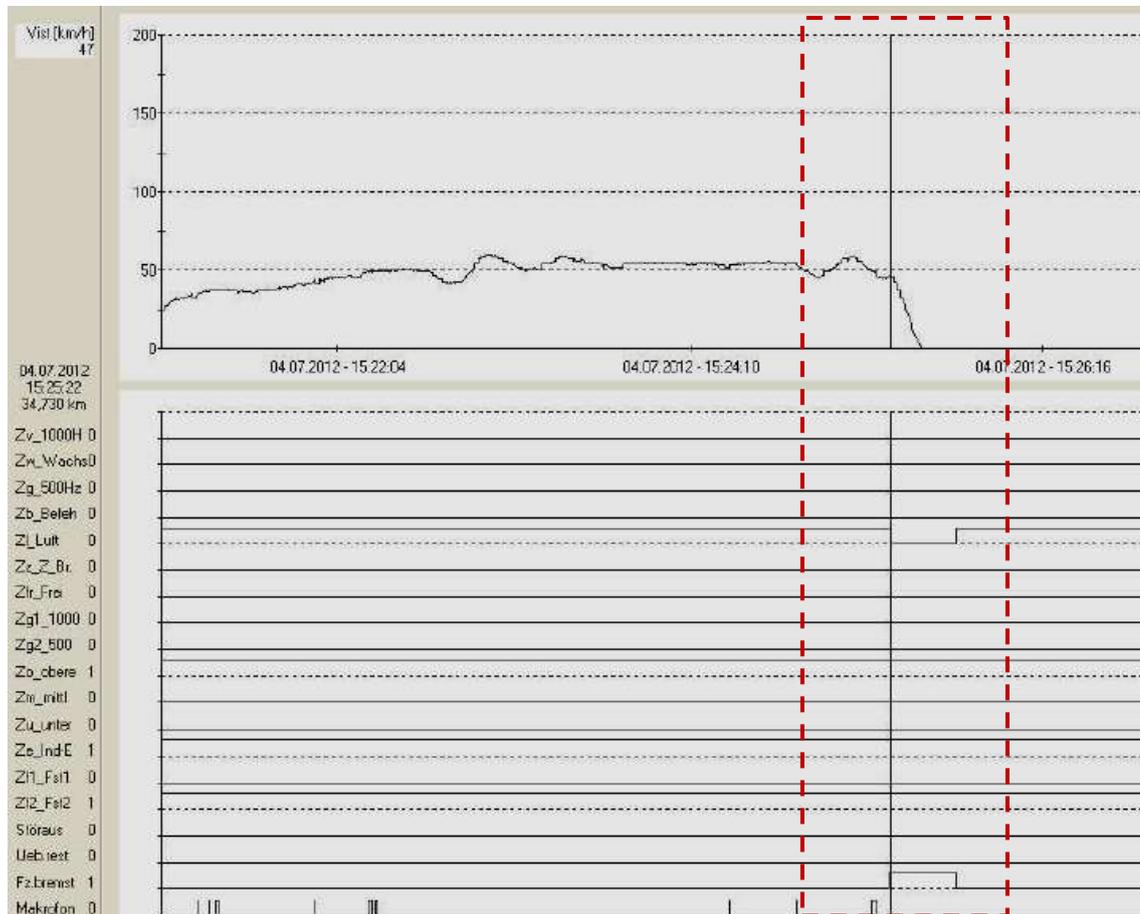
Abbildung 11 Zeitbezogene Auswertung Registriereinrichtung Tw 5022 055-5 – Quelle Traktionsleister

Schnellbremsung registriert bei $V = 46$ km/h.

Signal „ACHTUNG“ registriert vor Einleitung der Schnellbremsung.

Die registrierte Uhrzeit entsprach ca. MEZ (=“Winterzeit“).

Die zulässige Geschwindigkeit wurde von Z 6423 eingehalten.
