ZUSAMMENPRALL Z 62580 MIT PKW

am 21. März 2012

**Österreichische Bundesbahnen
Strecke 45701
zwischen Bf Wolfsberg und
Bf Sankt Stefan im Lavanttal
EK km 51,567**

Untersuchungsbericht

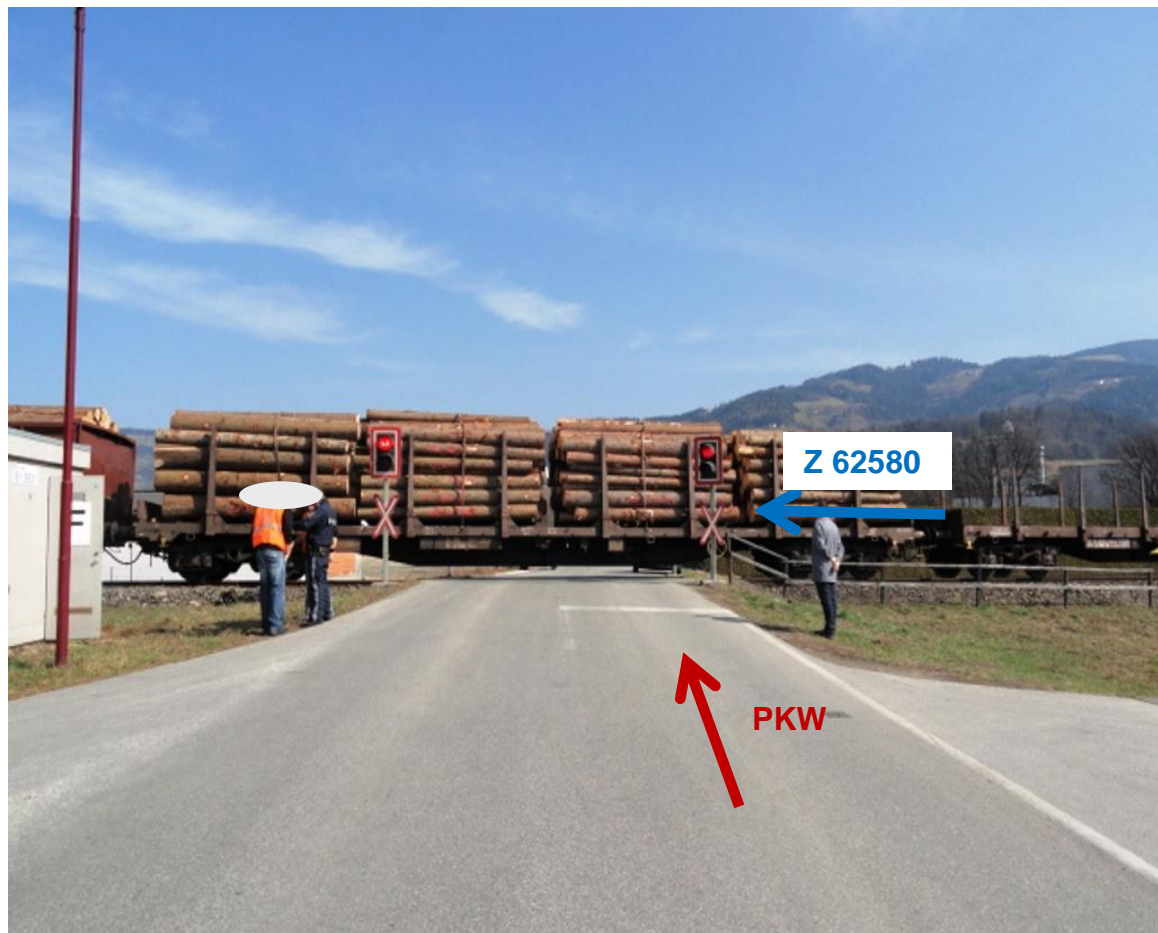
Abbildung 6 Blick auf EK in Fahrtrichtung des PKW - Quelle IM

Der PKW in Fahrtrichtung von Z 62580 von „links“ kommend, näherte sich auf der Gemeindestraße aus Richtung Ortszentrum Wolfsberg der ordnungsgemäß mit Lichtzeichen gesicherten EK im km 51,567 und versuchte diese trotz Rotlicht zu überqueren.

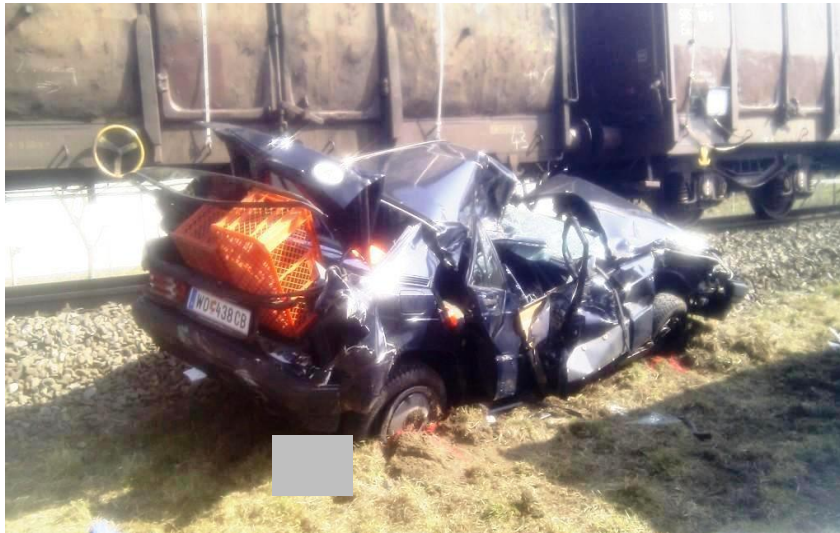
Abbildung 7 Wreck des PKW - Quelle IM

Der PKW wurde vom Tzf von Z 62580 noch ca. 30 m in Richtung Bf Wolfsberg mitgeschleift, wo er anschließend gegen einen westlich neben dem Gleis abgestellten Container des IM (links in Fahrtrichtung Z 62580) gedrückt wurde.

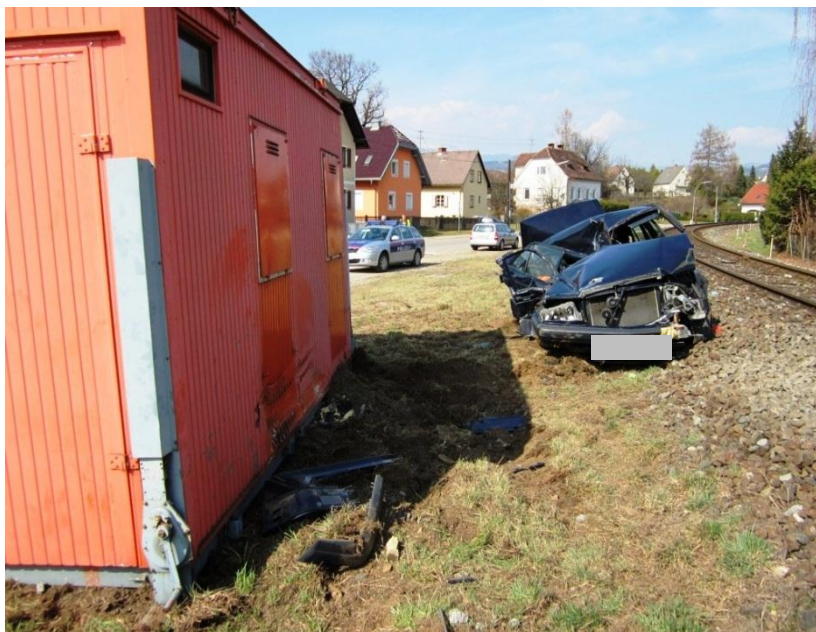
Abbildung 8 Wreck des PKW nach der EK- Quelle IM

Durch die Kollision mit dem Tzf wurde der Lenker in seinem PKW eingeklemmt. Nach der Bergung konnte das an der Unfallstelle anwesende Notärzteteam nur mehr den bereits eingetretenen Tod feststellen.

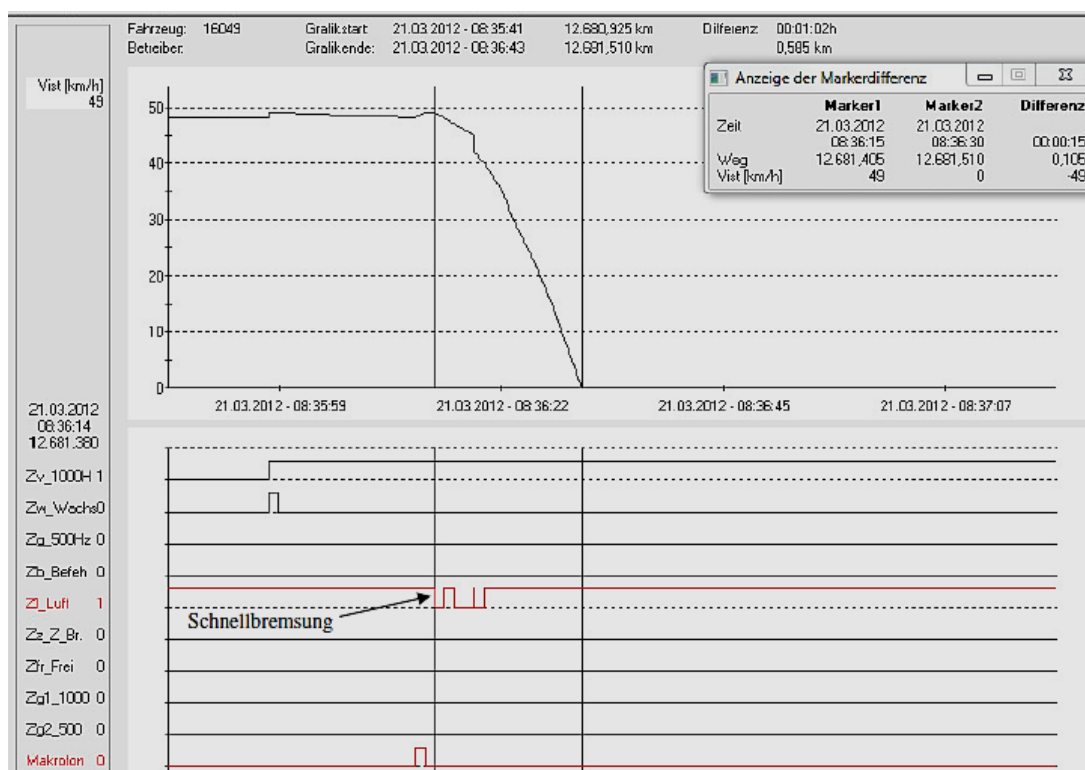
Abbildung 10 Zeitbezogene Auswertung Registriereinrichtung Tzfz 2016 049-6

Um ca. 08:36 Uhr (entspricht ca. 09:36 Uhr) erfolgte bei einer Geschwindigkeit von 49 km/h eine Schnellbremsung. Der Bremsweg betrug ca 105 m.

Die registrierte Uhrzeit entspricht MEZ ("Winterzeit").

Die zulässige Geschwindigkeit wurde von Z 62580 eingehalten.
