ZUSAMMENPRALL Z 54597 MIT PKW

am 29. April 2012

**Österreichische Bundesbahnen
Strecke 20401
zwischen Bf Spital am Pyhrn und
Bf Ardning
EK km 90,107**

Untersuchungsbericht

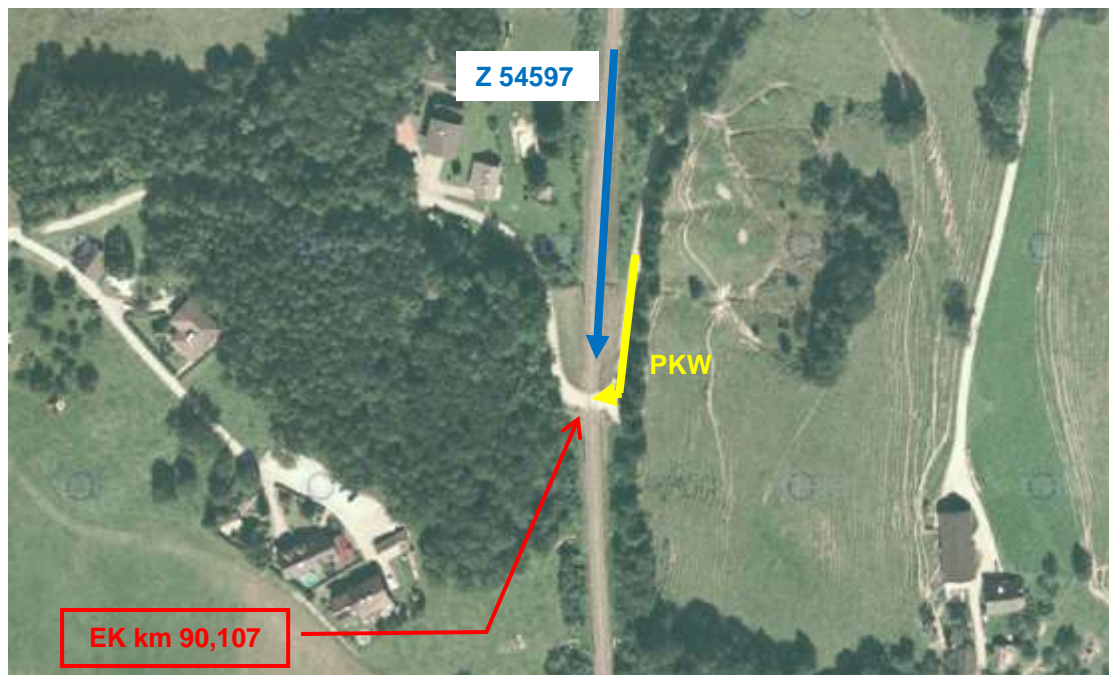
Abbildung 2 Auszug aus DORIS - Quelle Land Oberösterreich

Straßenseitig sind in Fahrtrichtung des PKW über jedem Andreaskreuz das Vorrangzeichen „HALT“ („STOPPTAFEL“) angebracht.

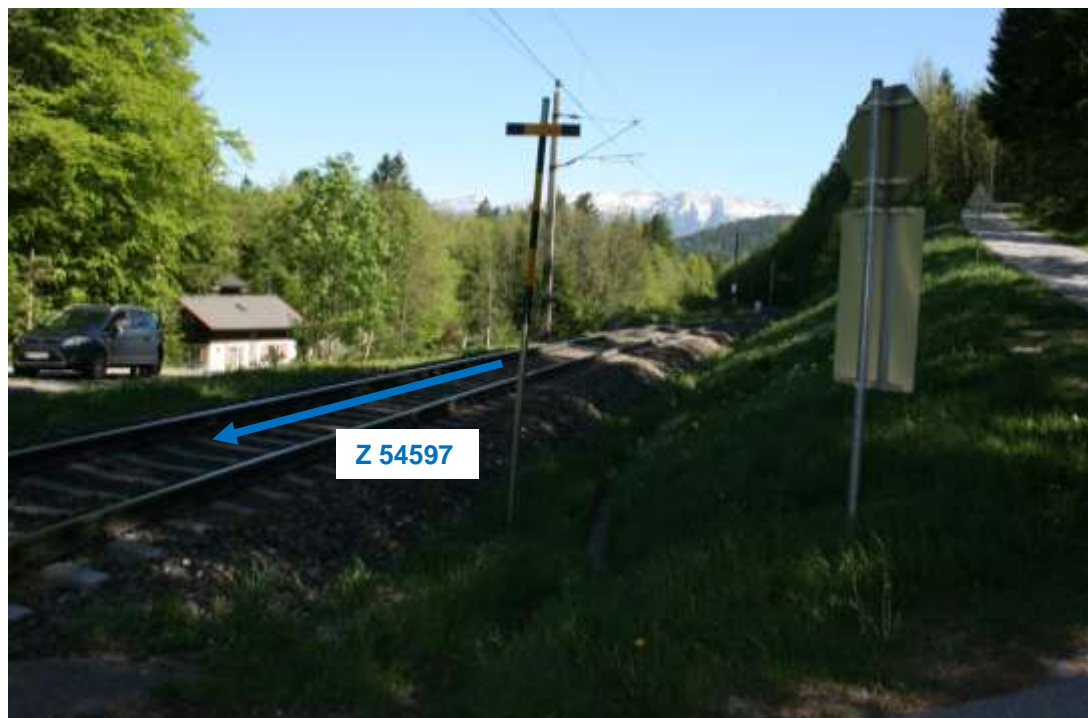
Abbildung 4 Sichtraum aus Fahrtrichtung des PKW

Vor der EK sind beidseits der Bahn Gefahrenzeichen "BAHNÜBERGANG OHNE SCHRANKEN" angebracht.

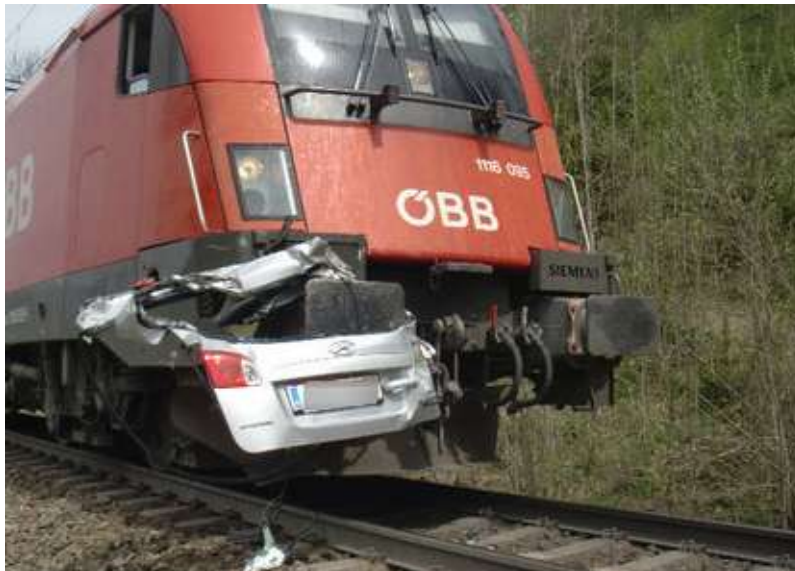
Abbildung 9 Tfz 93 81 1116 095-9 nach der Kollision – Quelle FF Spital am Pyhrn

Während Z 54597 sich aus Richtung Bf Spital am Pyhrn der EK näherte, fuhr der PKW auf der Gemeindestraße talwärts in Richtung Spital am Pyhrn. Der PKW übersah den sich nähernden Z 54597 und wurde beim Queren der EK vom rechten Puffer des Tfz an der rechten hinteren Fahrzeugseite erfasst und auf die Seite geschleudert.

Am PKW entstand Totalschaden, am Tfz entstand geringer Sachschaden.

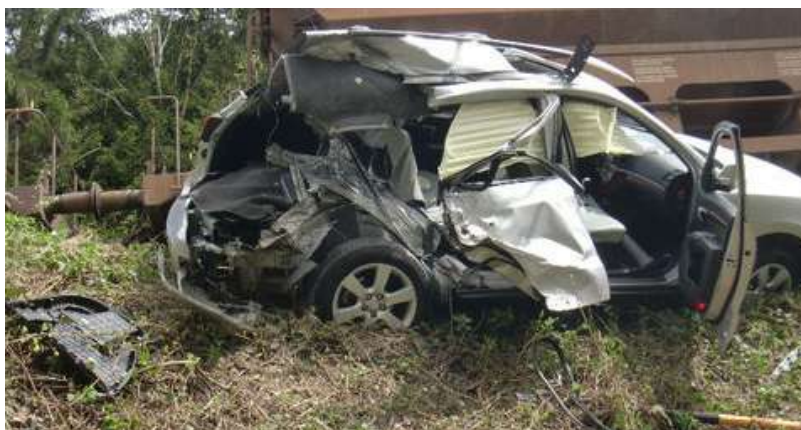
Abbildung 10 Ansicht Unfallwrack – Quelle FF Spital am Pyhrn

Durch den Anprall erlitt die im PKW rechts hinten sitzende Person tödliche Verletzungen - sie war aus dem Fahrzeug geschleudert worden. Die am Beifahrersitz mitfahrende Person erlitt schwere Verletzungen, der Lenker des PKW erlitten leichte Verletzungen.
