ENTGLEISUNG DES ZUGES 76001

am 17. April 2010

**Linzer Lokalbahn AG
Strecke LILO I
zwischen Bf Wackersbach und
Bf Prambachkirchen-Bad Weinberg**

Untersuchungsbericht

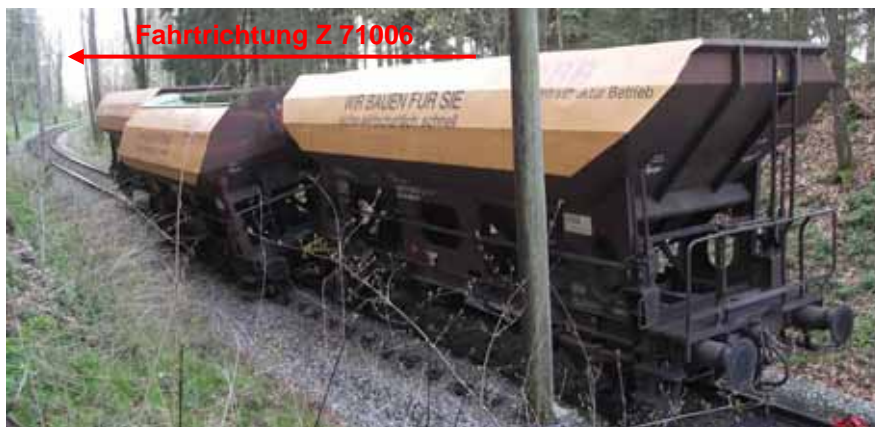
Abbildung 8 Entgleister 13. Wagen von Z 71006, Blick von rechts - Quelle StH

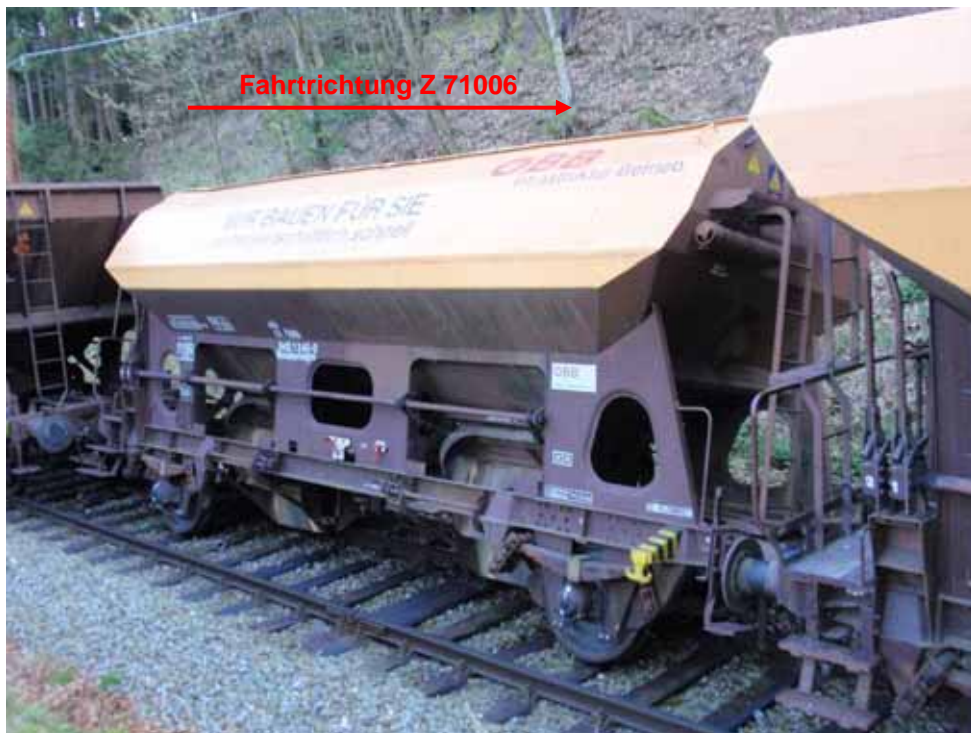
Abbildung 9 Entgleister 13. Wagen von Z 71006, Blick von links - Quelle StH

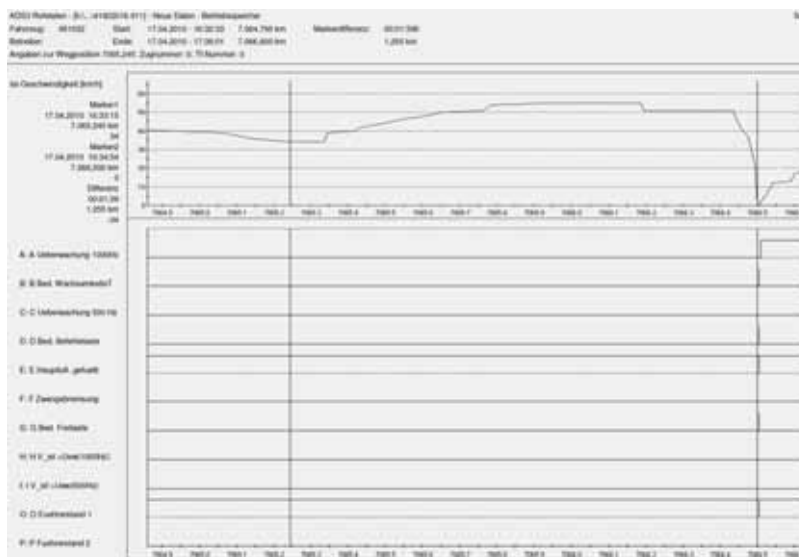
Abbildung 10 Auswertung der Registriereinrichtung des Tfz

Die mittels Sammelbefehl vorgeschriebene zulässigen Geschwindigkeit von 50 km/h wurde von Z 71006 eingehalten. Die Geschwindigkeit zum Zeitpunkt der Entgleisung hat 34 km/h betragen.

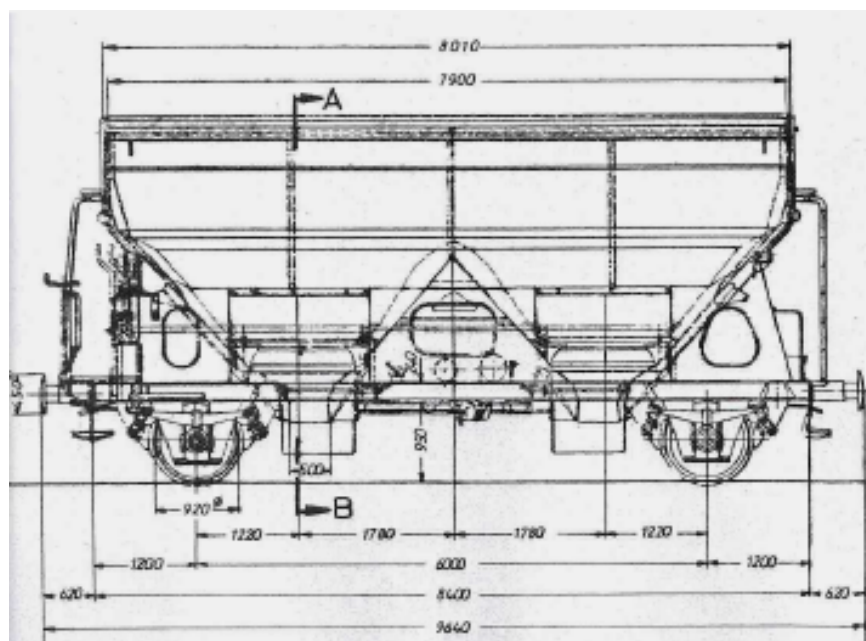
- Regime „s“ (100 km/h)
- Eigenmasse 12 490 kg
- Streckenklasse „C“ (20 t Achslast) Zuladung 26,5 t gemäß Lastgrenzraster
- Streckenklasse „D“ ÖBB (21,0 t Achslast) Zuladung 28,5 t gemäß Zusatzraster
- Länge über Puffer 9,64 m
- Achsstand 6,00 m
- Blattfederlaufwerk mit Doppelschakengehänge
- Baujahr 1971
- Das Fahrzeug hatte zum Zeitpunkt der Entgleisung eine gültige Registrierung im NVR
- Letzte Revision 07.07.2006 bei einem 6-jährigen Instandhaltungsintervall
- Per 20.07.2010 wurde der Wagen aus dem NVR gelöscht und ist für Verschrottung und Entsorgung / Recycling von Materialien vorgesehen.

Abbildung 11 Typenplan des entgleisten Wagens – Quelle ÖBB

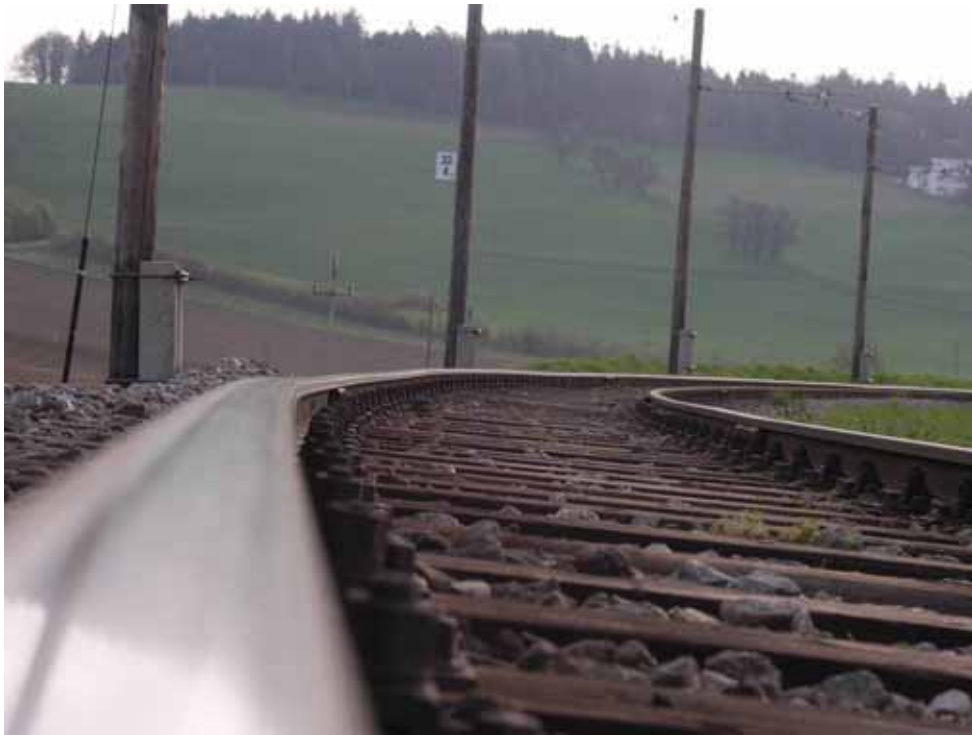
Gemäß Bogenverzeichnis des IM hat der Bogen Nr. 122 folgende Sollwerte:

- Radius = 185 m
- Überhöhung = 100 mm
- Rampenneigung = 1:560

Abbildung 14 Gleis bei der Entgleisungsstelle km 33,430 - Quelle StH

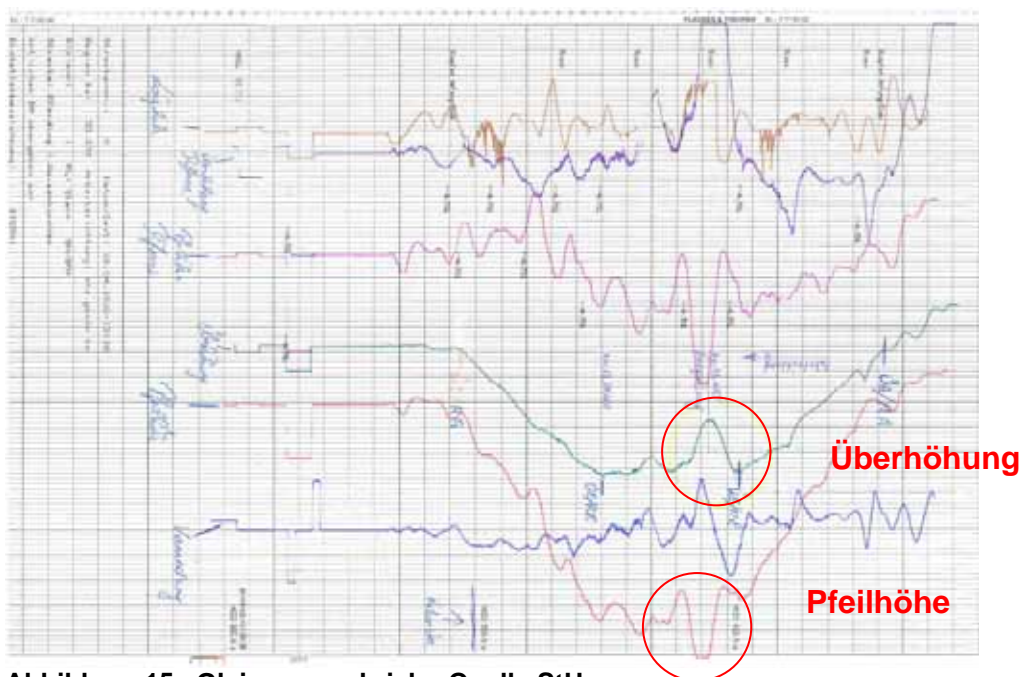
Abbildung 15 Gleismessschrieb - Quelle StH

Laut IM wurde anhand des Gleismessschriebs, welcher nach der Entgleisung durch die Gleisstopfmaschine erstellt wurde, ein Überhöhungsfehler von 40 mm erkannt. Dieser Überhöhungsfehler wurde im Bogen mit einer Rampe von ca. 1:190 abgebaut. Grund für den Überhöhungsfehler ist ein Unterbauschaden.

Durch einen Unterbauschaden bildete sich ein Überhöhungsfehler von 40 mm, der eine Rampenneigung von 1:190 bewirkte. Gemäß Infrastrukturbasisdaten zur Standardsicherheitsbescheinigung ist eine maximale Rampenneigung von 1 : 400 zulässig.

Als Ursache für die Entgleisung ist ein Unterbauschaden anzusehen; dieser bewirkte einen Fehler der Gleisüberhöhung und daraus resultierend einen Verwindungsfehler des Gleises.

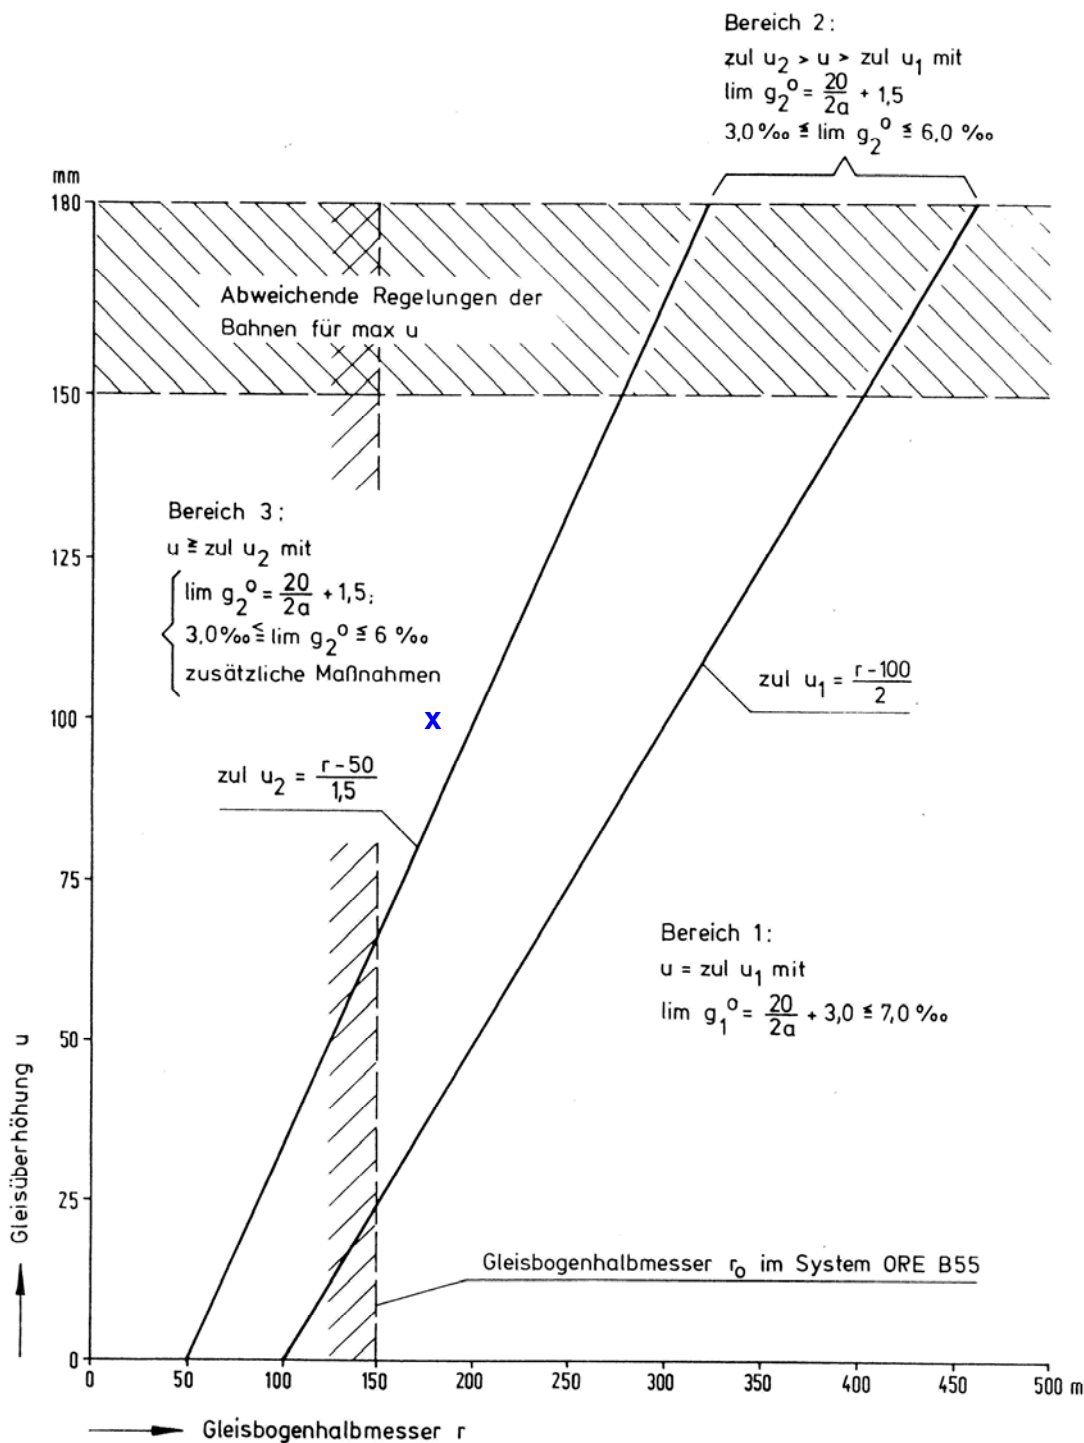
Abbildung 16 ORE B55/RP8 - Figur 7

X Sollwerte gemäß Bogenverzeichnis: $r = 185\text{ m}$, $\ddot{u} = 100\text{ mm}$

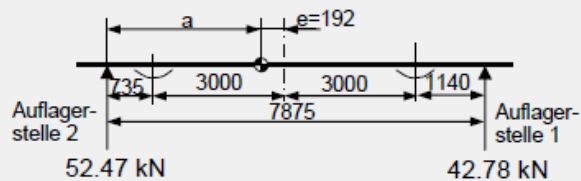
Die Längsentfernung der Auflagerstellen ist $6000+735+1140=7875$ mm. Dabei ist 735 mm die Entfernung zwischen Auflagerstelle 2 und Achse 2 in Richtung Ende 2 (siehe auch Bild der Messanordnung in Kapitel 3). Es ergibt sich, dass der Schwerpunkt des Wagens ohne Radsätze

$$e=735+3000-a=198 \text{ mm} \quad \text{mit } a=7875*42.78/95.25$$

von der Mitte des Wagens in Richtung Achse 2 verschoben ist. Rechnet man die symmetrisch liegenden Radsätze ein, so ergibt sich $95250*198/(11875*9.81)=162$ mm.

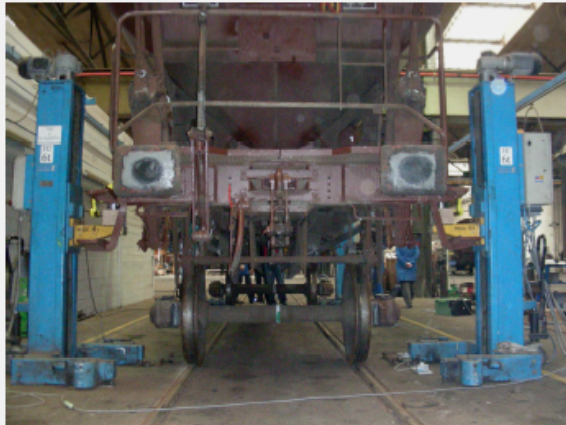
Ansicht auf Ende 2

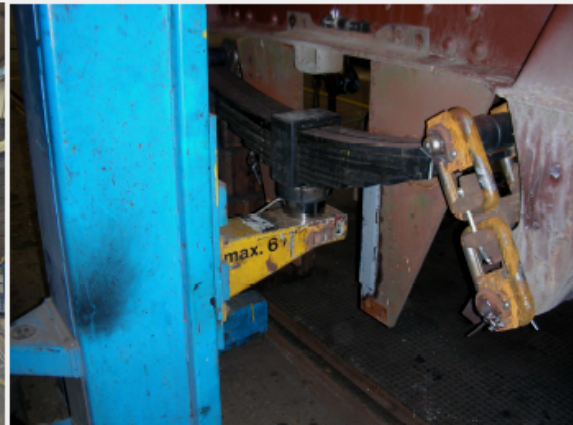
Messdose unter Blattfeder

Am 17.5.2010 wurde eine von ÖBB in Auftrag gegebene Messung der Verwindung von der Firma HBM (Herr Maicz, Herr Schmöller) durchgeführt. Die Ergebnisse sind im HBM-Protokoll [4] dargestellt.

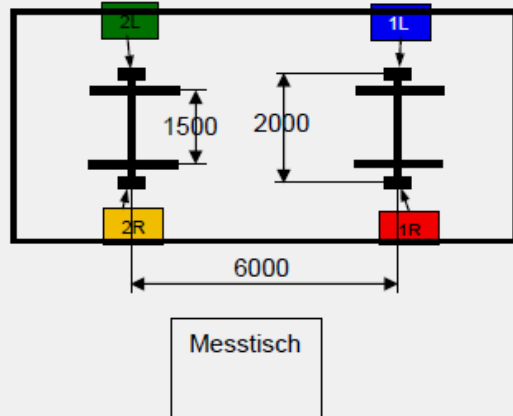
Positionen der
Kraftmessdosen bei
Messung 4

Die Ergebnisse der Messungen sind die 4 Auflagerkräfte an den Stellen 1L, 1R, 2L, 2R und der Hebeweg an der Stelle 2R. Im HBM-Bericht [4] sind nur die Endwerte in beide Richtungen (maximales Heben und Senken, wobei stets noch eine kleine Auflagerkraft vorhanden ist) zahlenmäßig angegeben. Die restlichen Daten sind als graphische Plots vorhanden.

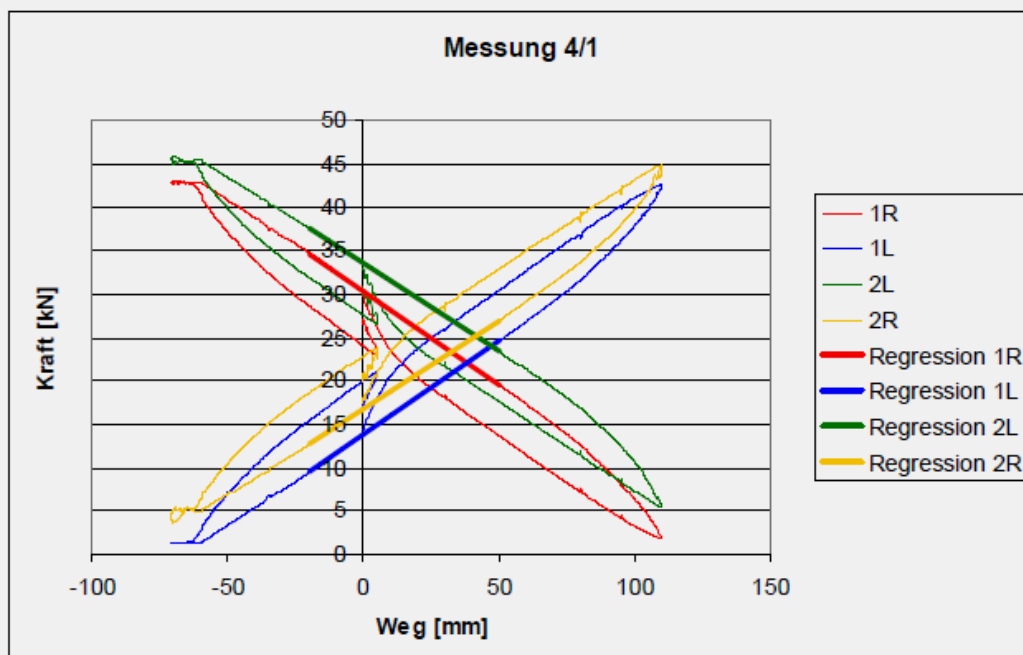
Durch die Nichtlinearität der Hysteresekurven an den Umkehrpunkten kann aus diesen Werten aber nicht die Steigung der Last-Verschiebungsgeraden bestimmt werden. Es wurden von HBM aber auch die ASCII-Daten der Messung zur Verfügung gestellt (24.6.2010). Diese können mit Ausgleichsgeraden ausgewertet werden, wobei sich eine bereits vorher durchgeführte Bestimmung der Steigung durch visuelles Ablesen als genau genug erwies:

Weg von 50 bis -20 mm					
	rot (1R)	blau (1L)	grün (2L)	gelb (2R)		
Achsenabschnitt	30.32	13.87	33.55	16.82		
Steigung	-0.22	0.22	-0.20	0.20		
	0.2155	0.2156	0.2023	0.2039	Mittel aus 3 Messungen	
		0.2093			Gesamt-Mittel

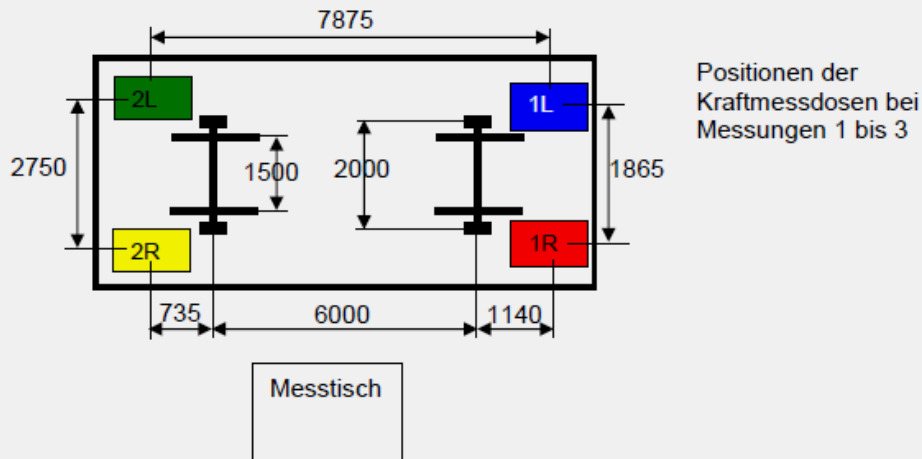
Anordnung und wesentliche Maße:

Die Länge von 7875 mm ergibt sich daraus, dass die Messdosen am Ende 1 um 1140 mm außerhalb der Achse 1 lagen und am Ende 2 um 735 mm außerhalb der Achse 2.

Der genaue Ort der Wegmessung ist im Bericht nicht angegeben, ist jedoch aus eigener Beobachtung am Ende 1 ca. 15 mm innerhalb der Kraftmessdose, am Ende 2 ca. 25 mm innerhalb der Kraftmessdose.
