Untersuchungsbericht

Sicherheitsuntersuchungsstelle des Bundes
GZ: BMVIT-795.374-IV/SUB/SCH/2017

**Kollision entrollter Wagen mit Z 7012 im
Bf Wieselburg an der Erlauf
am 19. Oktober 2016**

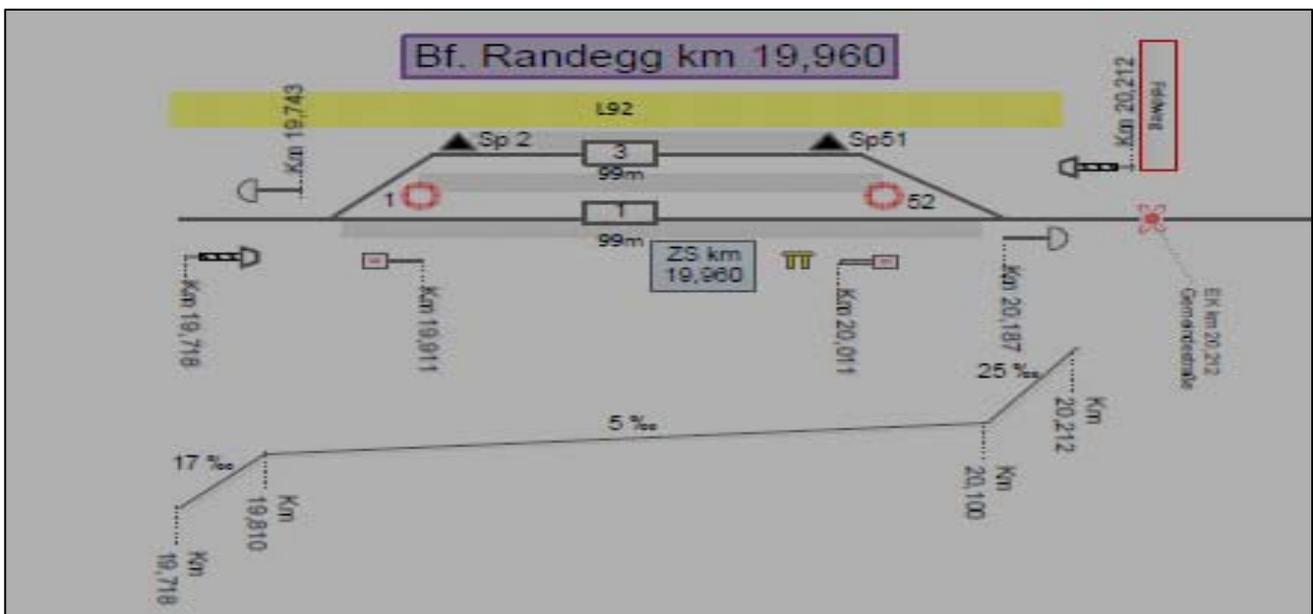
Abbildung 3: Lageplan ZIs Randegg (Quelle IM)

Die Zls Randegg befindet sich auf der Strecke 15801 im km 19,960 und ist mit einem Haupt- und einem Nebengleis (Ladegleis) ausgestattet. Die Zls Randegg weist ein Gefälle von 5 ‰ und im anschließenden Streckenabschnitt ein Gefälle von 17 ‰ in Richtung Bf Wieselburg an der Erlauf auf.

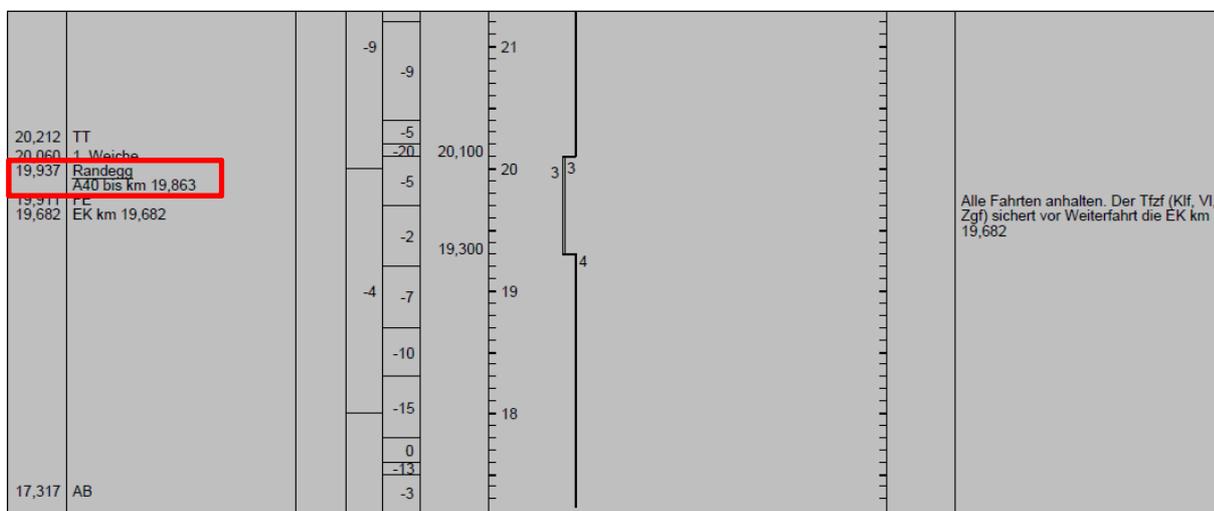
Abbildung 4: Auszug VzG Strecke 15801 (Quelle IM)

Gemäß VzG ist im betroffenen Streckenabschnitt eine örtlich zulässige Geschwindigkeit von 30 km/h festgelegt. Zusätzlich ist die Sicherung der EK km 19,862 durch Anhalten der Fahrten und Bewachung vorgeschrieben. Der rote Rahmen kennzeichnet die Stelle des Entrollens der Wagengruppe.

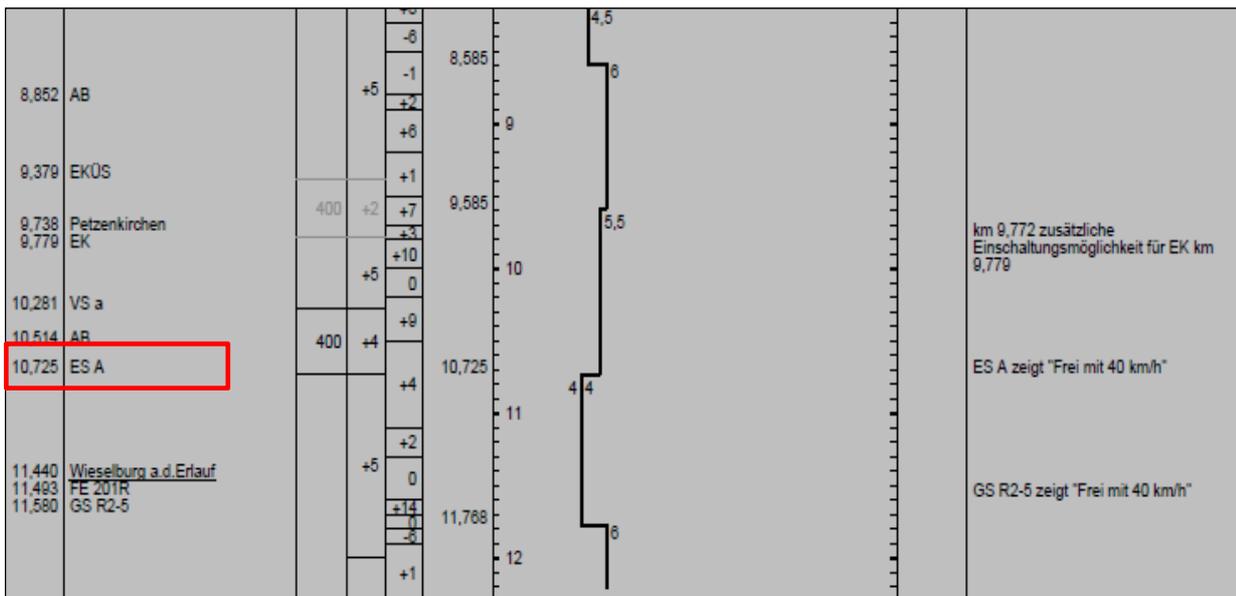
Abbildung 6: Auszug VzG Strecke 15501 (Quelle IM)

Gemäß VzG ist im betroffenen Streckenabschnitt bis zum ES „A“ des Bf Wieselburg an der Erlauf eine örtlich zulässige Geschwindigkeit von 55 km/h und ab dem ES „A“ eine örtlich zulässige Geschwindigkeit von 40 km/h (ES „A“ zeigt „Frei mit 40 km/h“) festgelegt. Der rote Rahmen kennzeichnet die Kollisionsstelle.

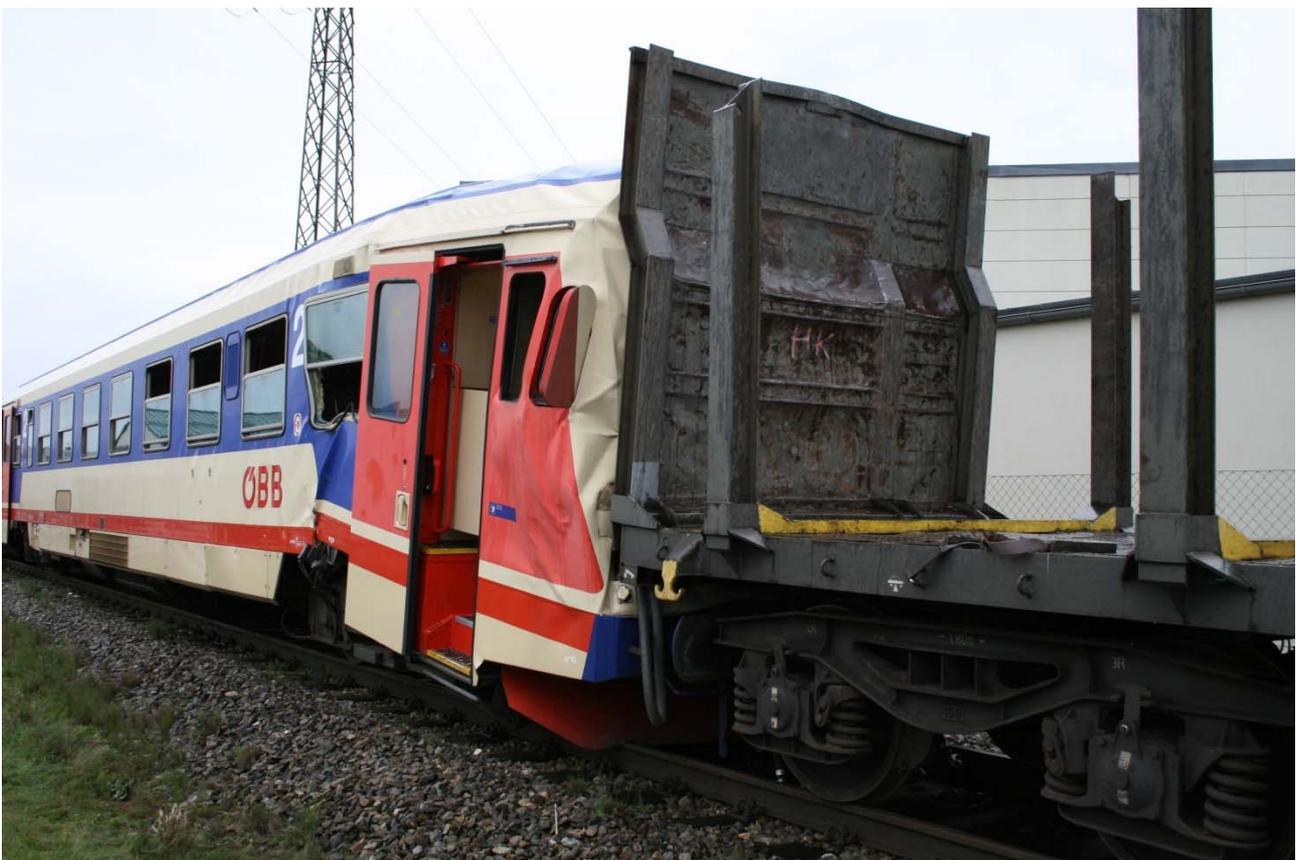
Abbildung 14: Standort Z 7012 und erster entrollter Güterwagen (Quelle SUB)

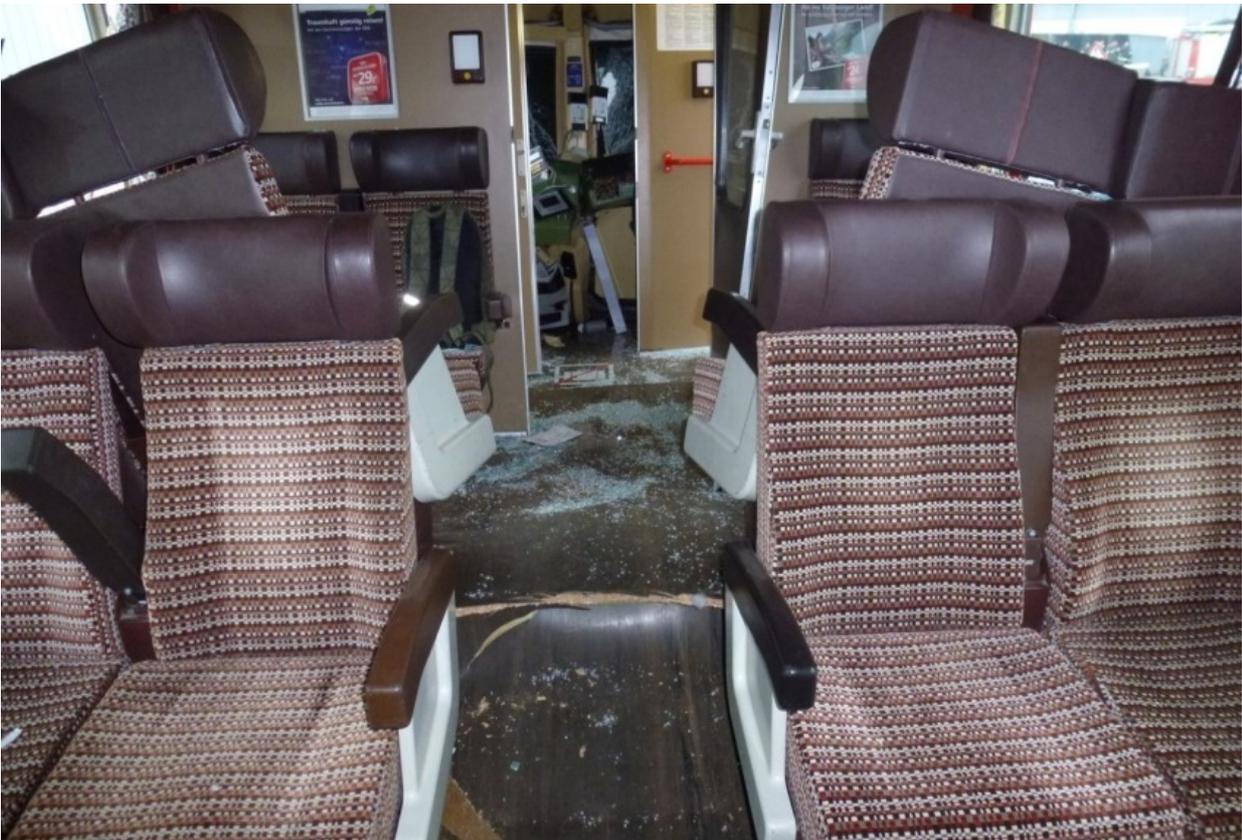
Abbildung 15: Z 7012 – Fahrzeugschäden Innenraum (Quelle SUB)

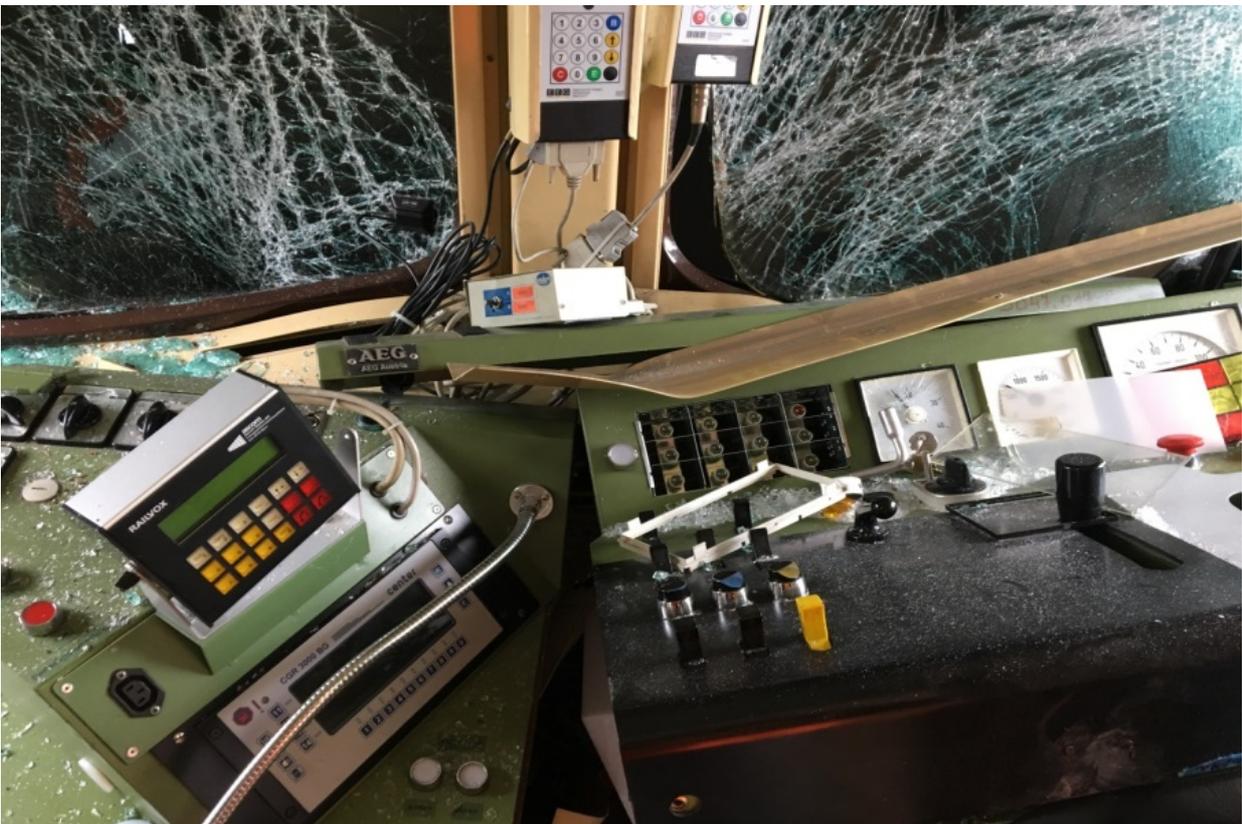
Abbildung 16: Z 7012 – Fahrzeugschäden Führerstand (Quelle SUB)

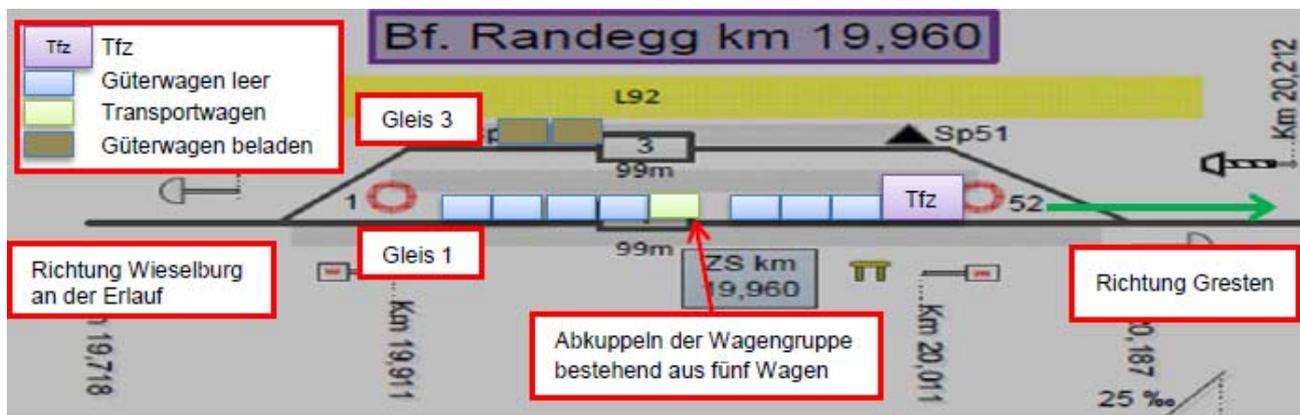
Abbildung 17: Zls Randegg / geplante Vershubtätigkeiten – grafisch (Quelle SUB)

1. Ankunft Z 72162 aus Richtung Bf Wieselburg an der Erlauf in der Zls Randegg;
- Abkuppeln des Transportwagens sowie der vier am Zugschluss befindlichen Güterwagen.

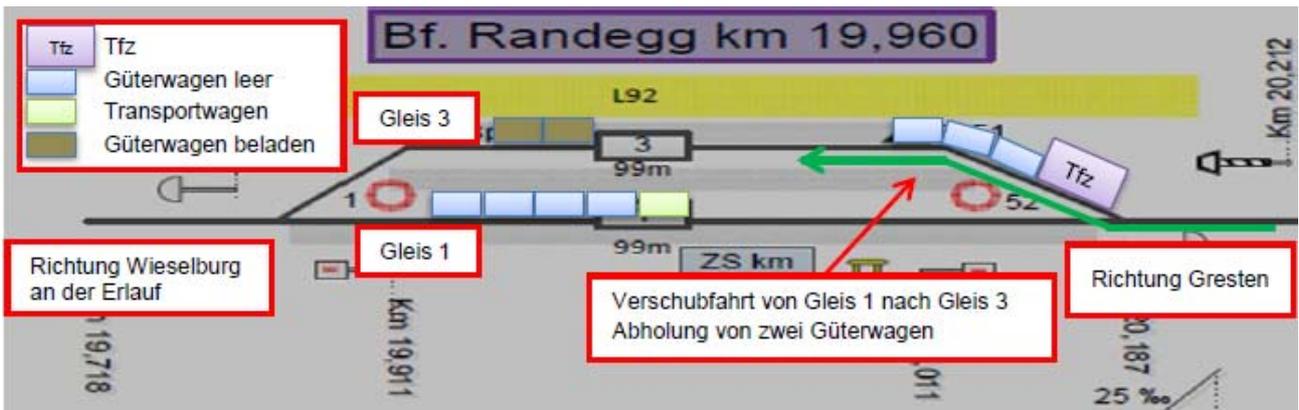
Abbildung 18: Zls Randegg / geplante Verschubtätigkeiten – grafisch (Quelle SUB)

2. Verschubfahrt mit dem Tfz und drei Güterwagen von Gleis 1 nach Gleis 3;
 - Abholen von zwei auf Gleis 3 stehenden Güterwagen.

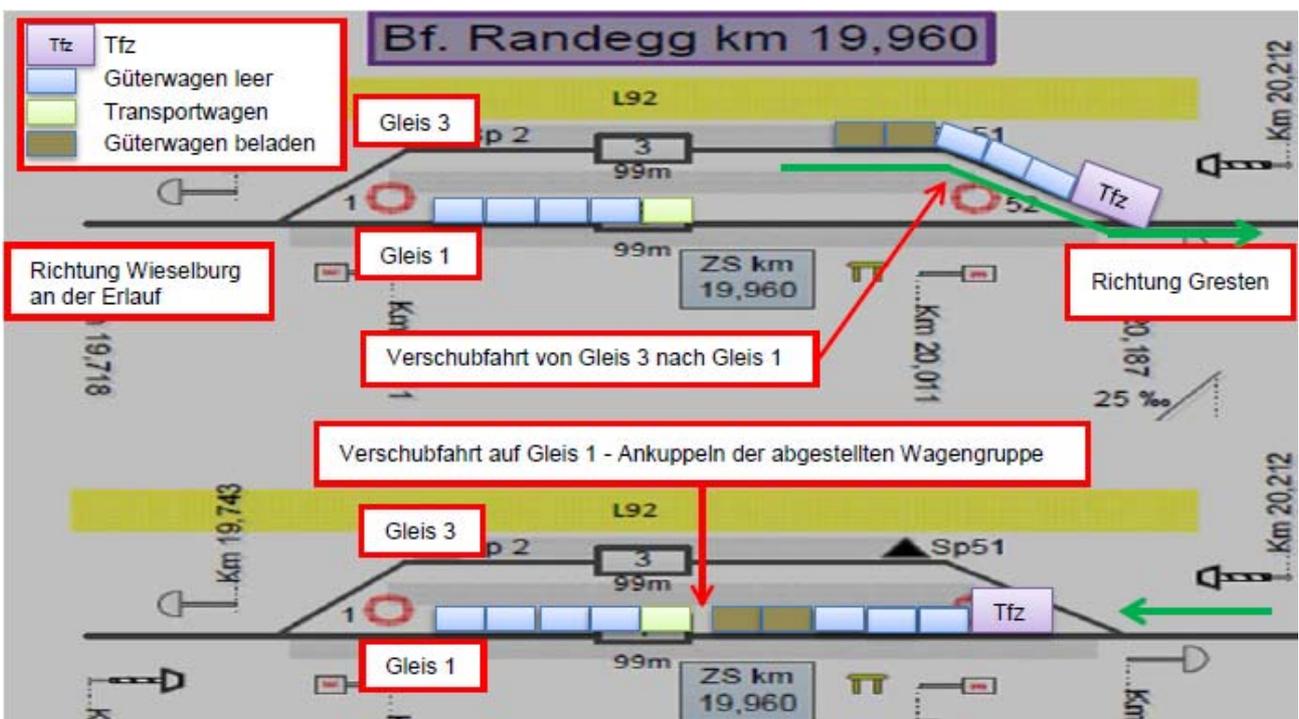
Abbildung 19: Zls Randegg / geplante Verschubtätigkeiten – grafisch (Quelle SUB)

3. Verschubfahrt mit dem Tfz und fünf Güterwagen von Gleis 3 nach Gleis 1;
 - Vereinigung mit der auf Gleis 1 vorübergehend abgestellten Wagengruppe.

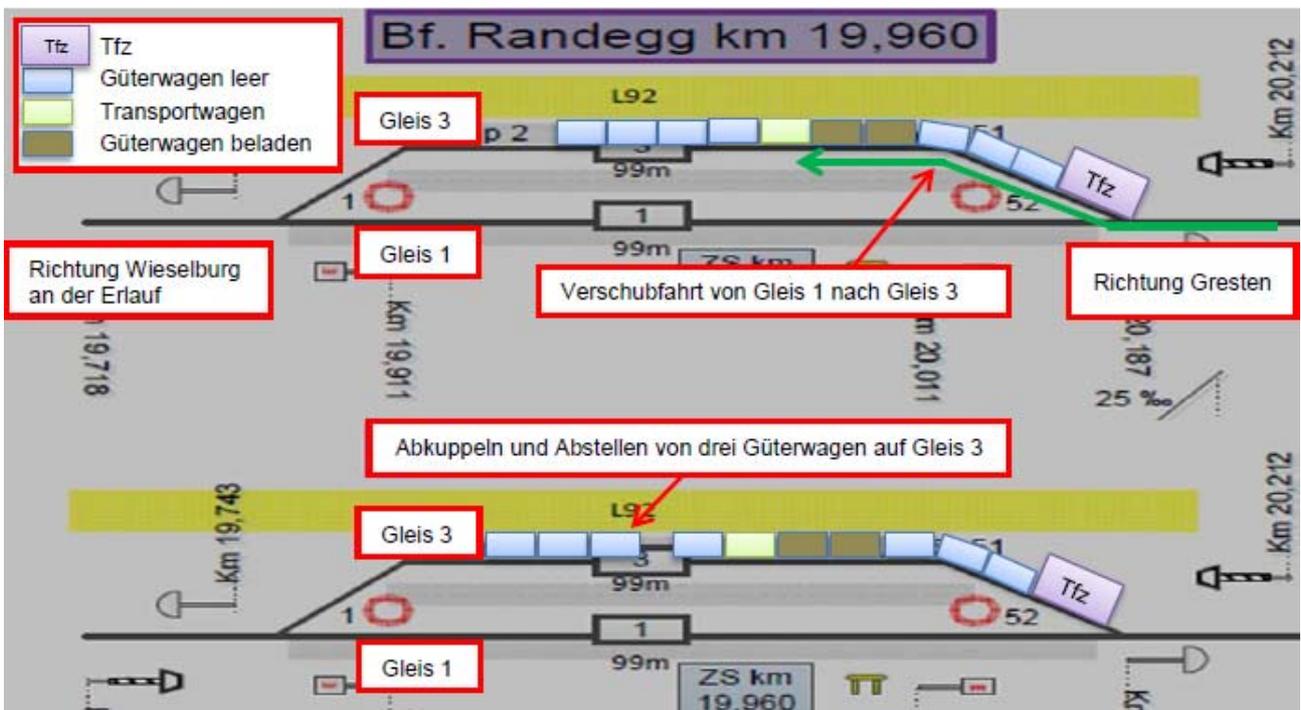
Abbildung 20: ZIs Randegg / geplante Verschiebtätigkeiten – grafisch (Quelle SUB)

4. Verschiebung mit dem Tfz und allen Wagen von Gleis 1 nach Gleis 3;
- Abstellen der am Zugschluss befindlichen drei Güterwagen auf Gleis 3.

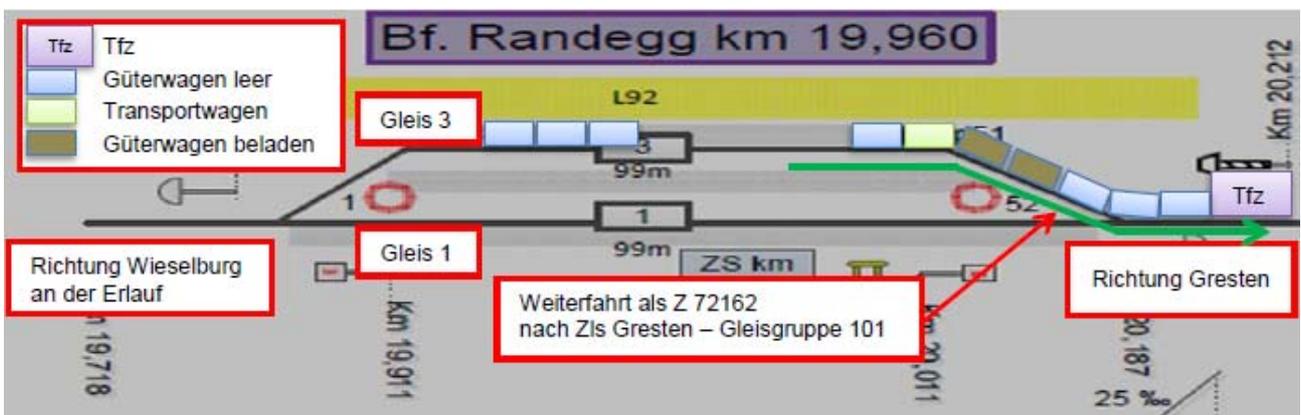
Abbildung 21: ZIs Randegg / geplante Verschiebtätigkeiten – grafisch (Quelle SUB)

5. Verschiebung mit dem Tfz, sechs Güterwagen und dem Transportwagen von Gleis 3 nach Gleis 1;
- Weiterfahrt als Z 72162 nach ZIs Gresten – Gleisgruppe 101

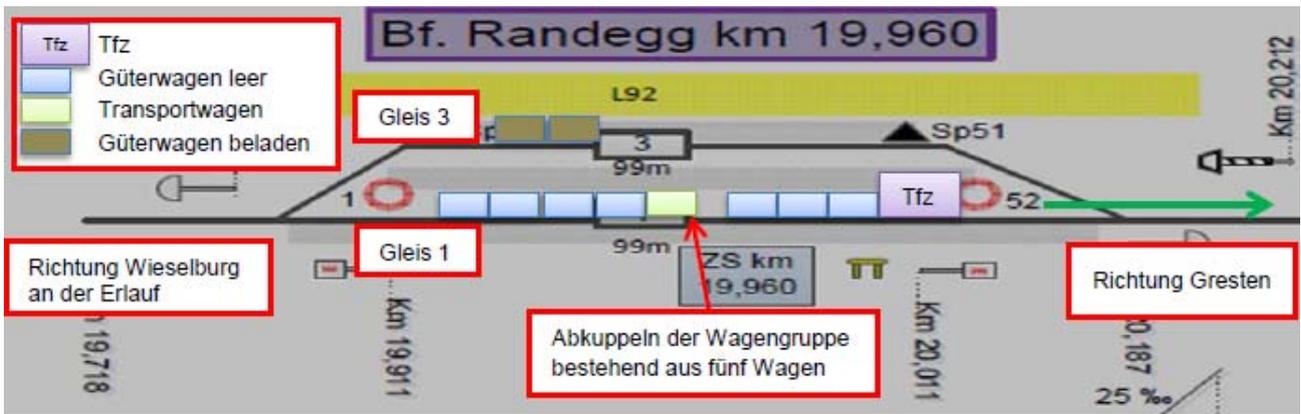
Abbildung 22: ZIs Randegg / ursächliche Entwicklung des Unfalles – grafisch (Quelle SUB)

1. Ankunft Z 72162 aus Richtung Bf Wieselburg an der Erlauf in der ZIs Randegg
 - Abkuppeln des Transportwagens sowie der vier am Zugschluss befindlichen Güterwagen

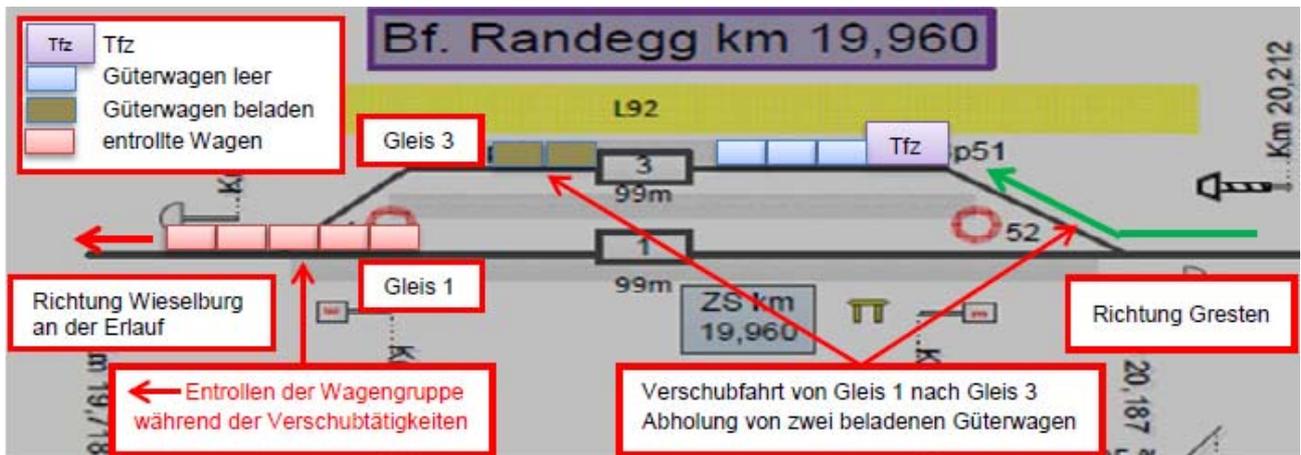
Abbildung 23: ZIs Randegg / ursächliche Entwicklung des Unfalles – grafisch (Quelle SUB)

2. Verschubfahrt mit dem Tzf und drei Güterwagen von Gleis 1 nach Gleis 3;
 - Abholen von zwei auf Gleis 3 stehenden Güterwagen / Entrollen der Wagengruppe auf Gleis 1

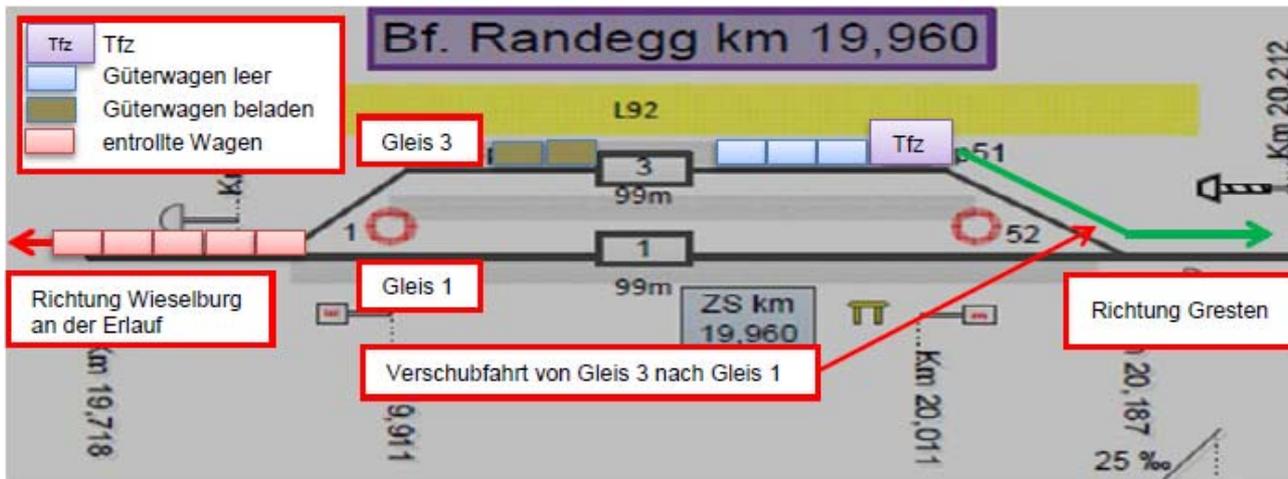
Abbildung 24: ZIs Randegg / ursächliche Entwicklung des Unfalles – grafisch (Quelle SUB)

3. Unterbrechung der Vershubtätigkeiten - Vershubfahrt von Gleis 3 auf Gleis1

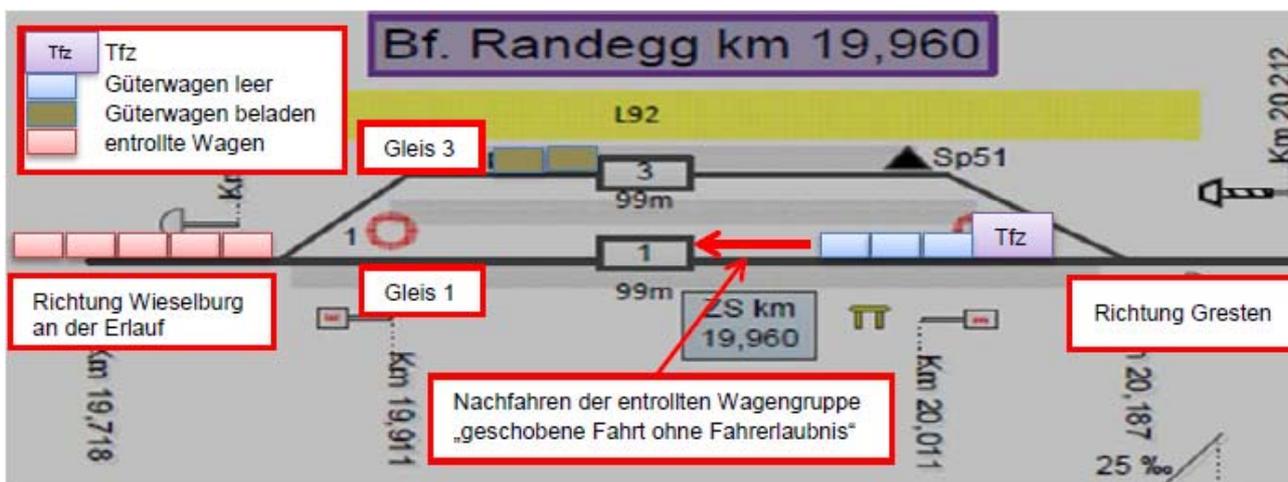
Abbildung 25: ZIs Randegg / ursächliche Entwicklung des Unfalles – grafisch (Quelle SUB)

4. Nachfahren der entrollten der Wagengruppe – geschobene Fahrt ohne Fahrerlaubnis

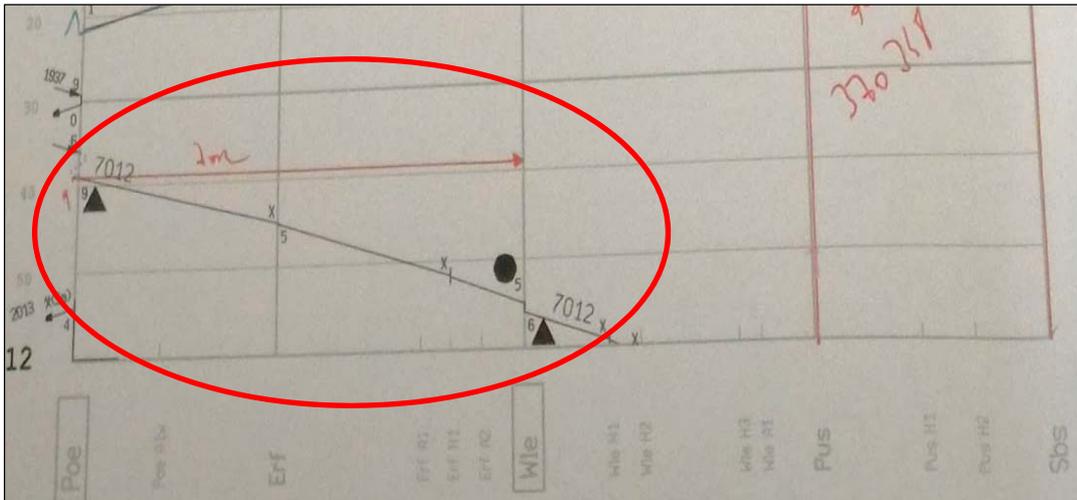
Abbildung 27: Auszug Zugleitblatt Z 7012 (Quelle IM)

Aus den Eintragungen im Zugleitblatt für Z 7012 kann nachstehendes abgeleitet werden:

- Planmäßige Fähranfrage vor Abfahrt im Bf Pöchlarn (linkes schwarzes Dreieck);
- Fahrerlaubnis bis Bf Wieselburg an der Erlauf (rote Linie);
- Planmäßige Abfahrt im Bf Pöchlarn um 11:39 Uhr;
- Ankunft vor dem haltzeigenden ES „A“ des Bf Wieselburg an der Erlauf um 11:55 Uhr;
- Ankunftsmeldung nach Ankunft im Bf Wieselburg an der Erlauf (schwarzer Kreis);
- Planmäßige Fähranfrage vor Abfahrt im Bf Wieselburg an der Erlauf (rechtes schwarzes Dreieck).

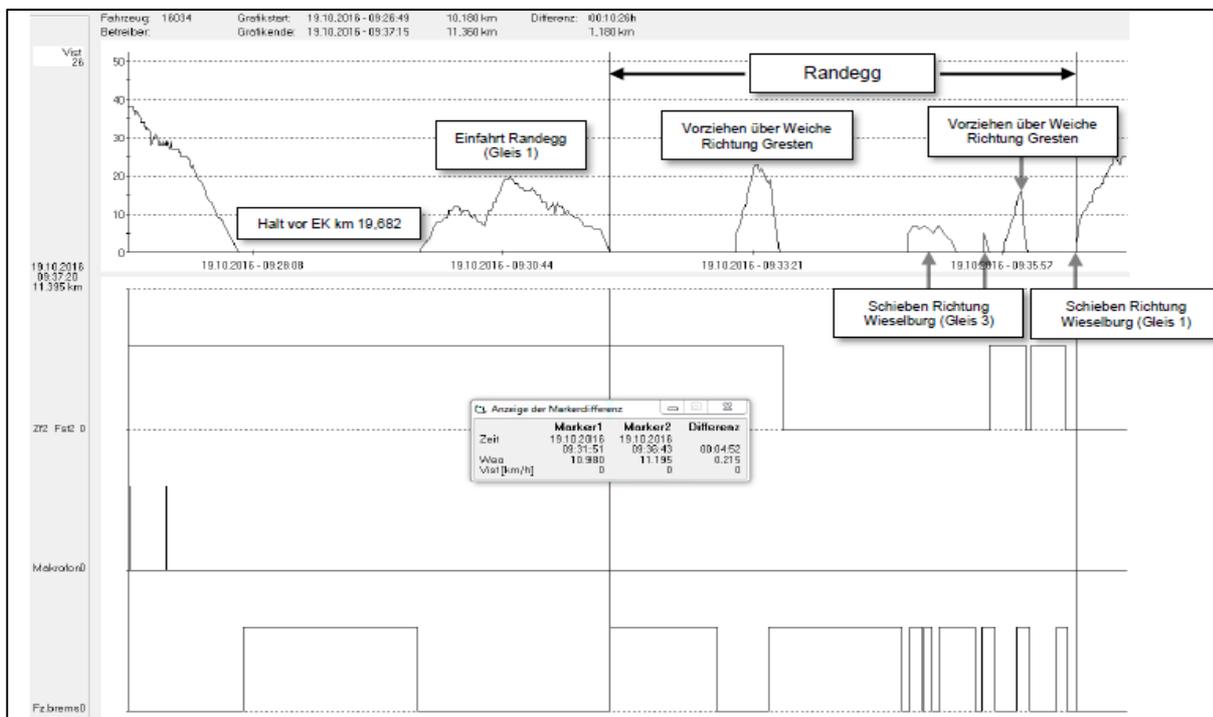
Abbildung 32: Registriereinrichtung Z 72162 (Quelle DU)

Aus der Auswertung der Registriereinrichtung sind nachstehende Feststellungen ableitbar:

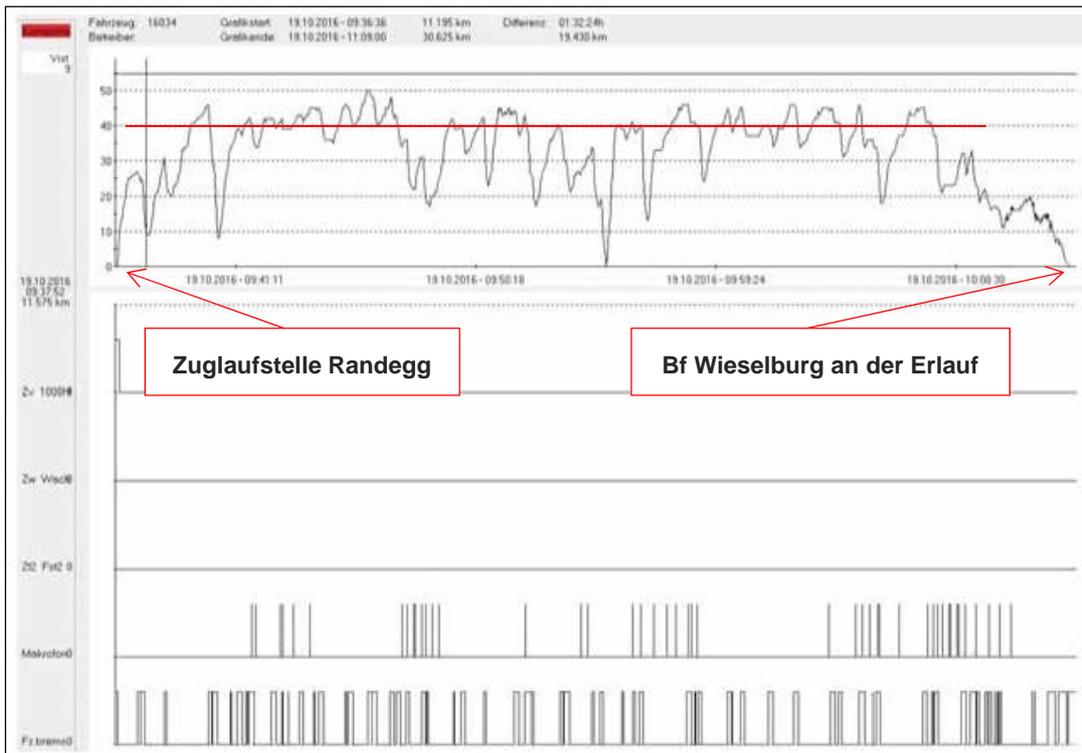
Abbildung 33: Registriereinrichtung „Geschobene Verschubfahrt“ (Quelle DU)

Aus der Auswertung der Registriereinrichtung sind nachstehende Feststellungen ableitbar:

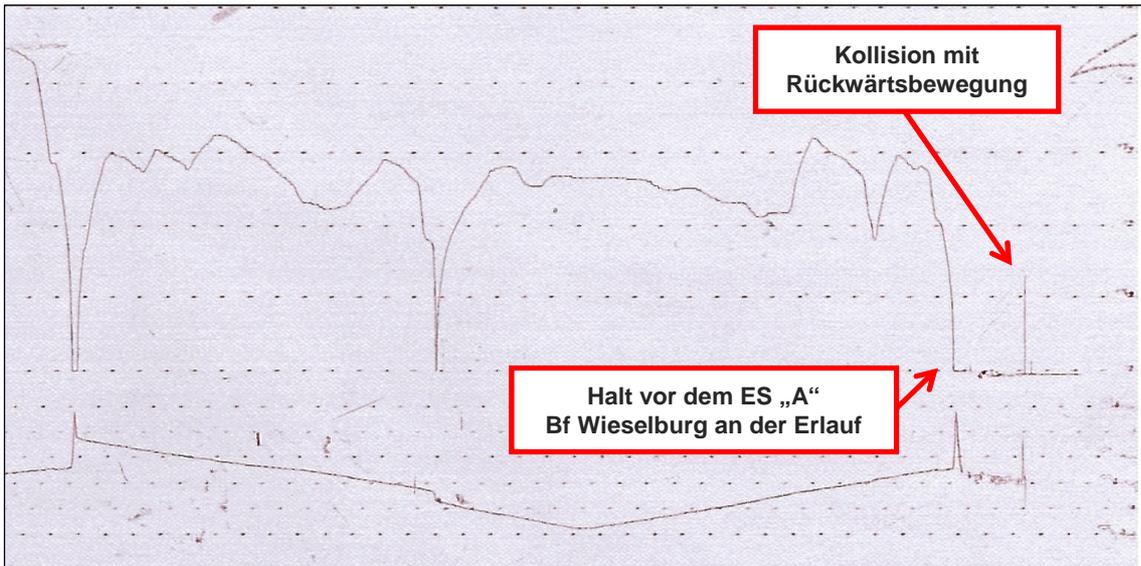
Abbildung 34: Registriereinrichtung Z 7012 (Quelle DU)

Aus der Auswertung der Registriereinrichtung sind nachstehende Feststellungen ableitbar:
