# **UNTERSUCHUNGSBERICHT**

## **Sicherheitsuntersuchungsstelle des Bundes**

**BMVIT-795.336-IV/BAV/UUB/SCH/2013**

**Entgleisung eines Güterzuges  
am 14. Februar 2013**

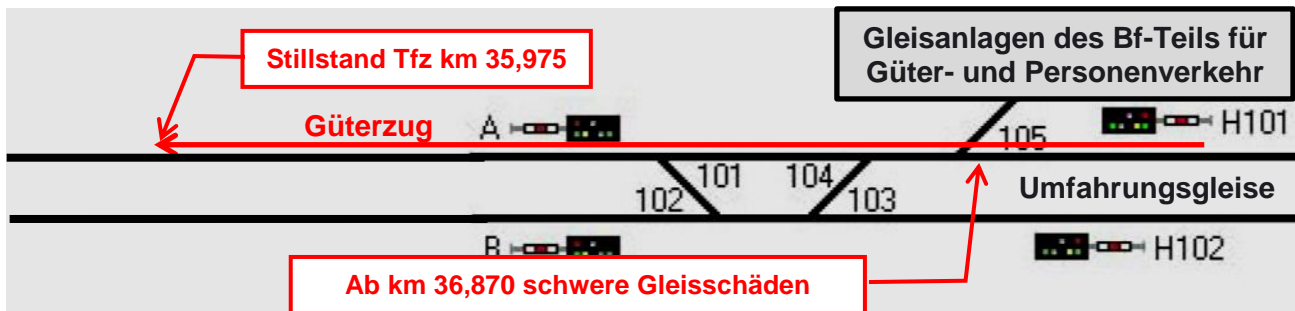
Abbildung 6 Lageplanskizze Detailauszug IM-Bf (Quelle IM)

Die ersten Entgleisungsspuren eines Radsatzes wurden nach der Weiche 152 im km 39,064 festgestellt.

Die Spuren des entgleisten Radsatzes auf Kleineisen und im Schnee führen bis zur Weiche 105 in km 36,870, wo im Bereich des Herzstückes das Drehgestell zur Gänze entgleiste. Dies bewirkte, die Entgleisung der Wagen 17 bis 28 im Zugverband.

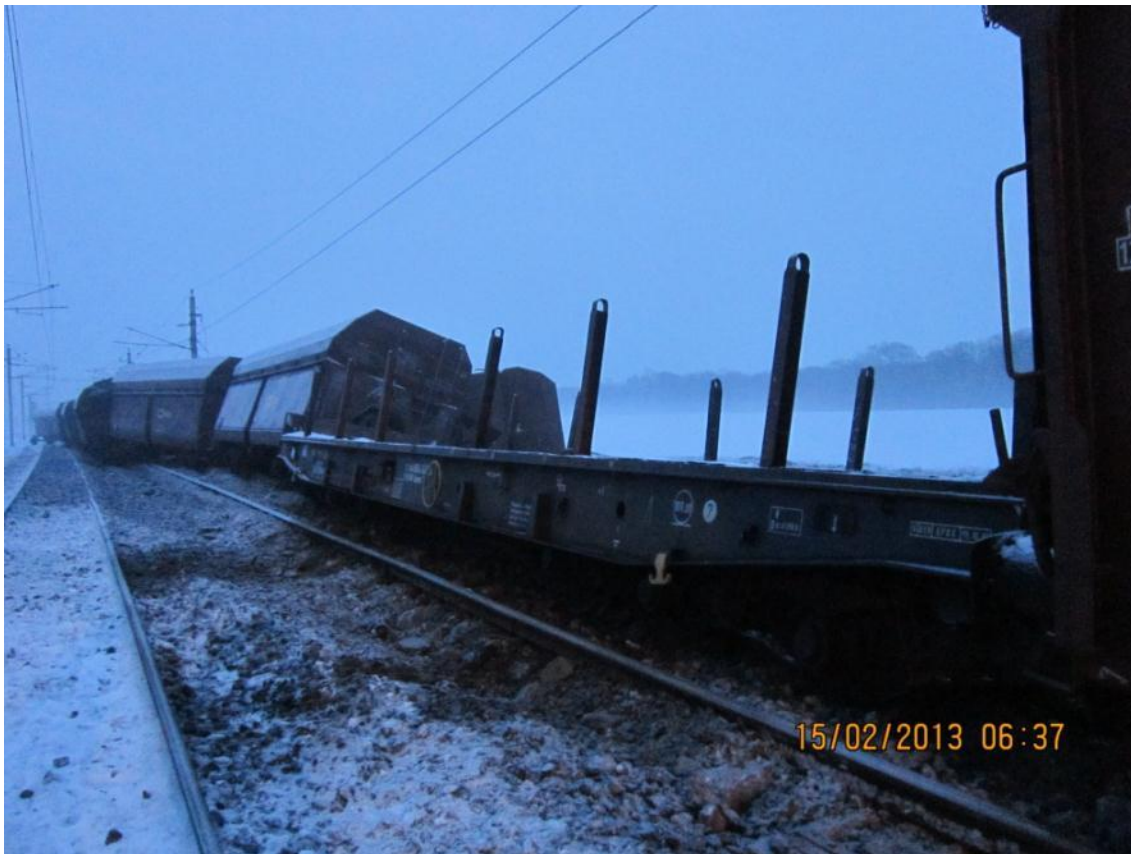
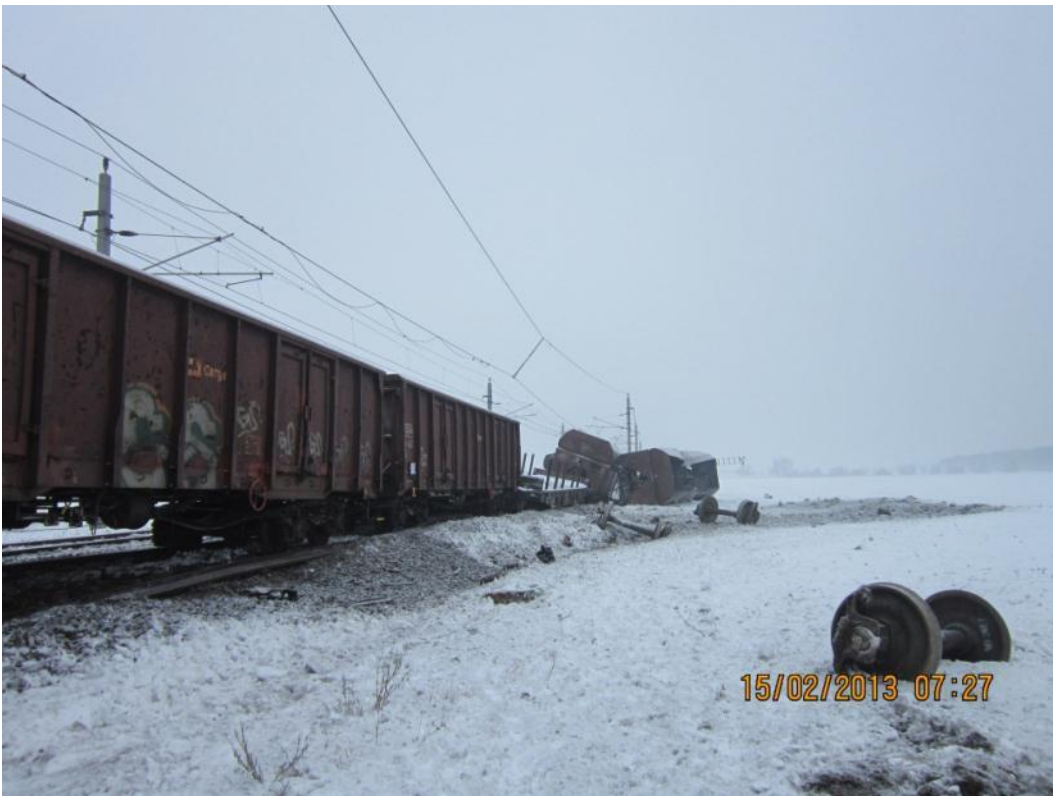
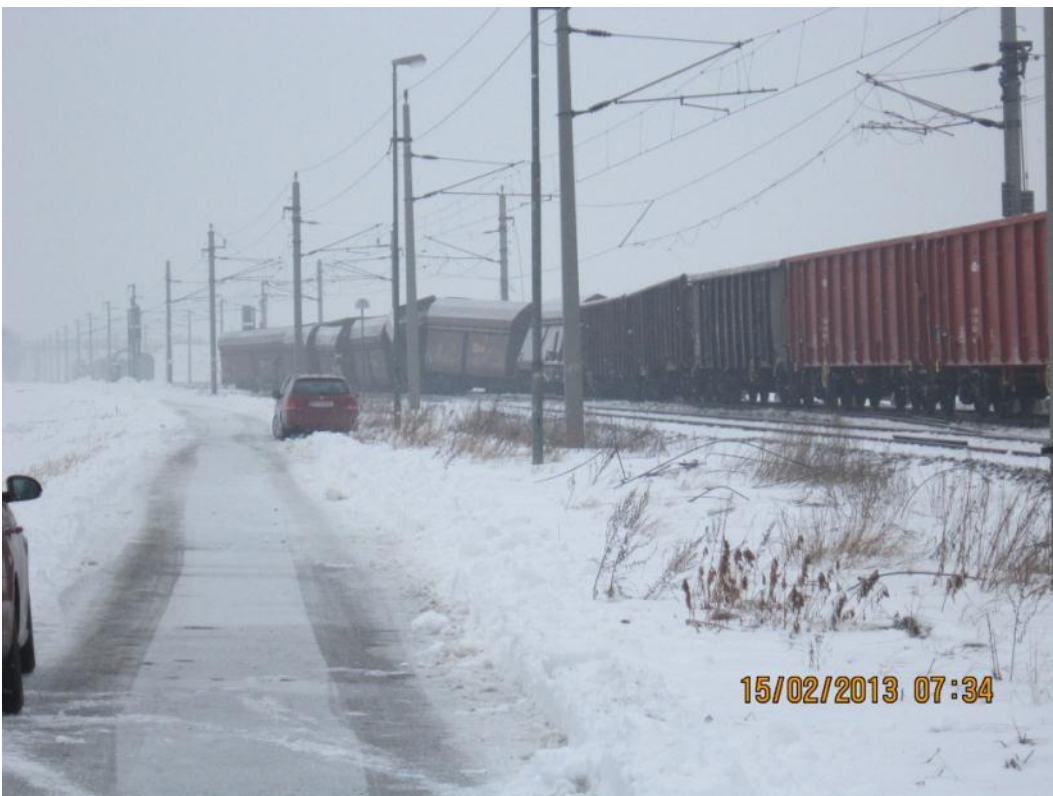
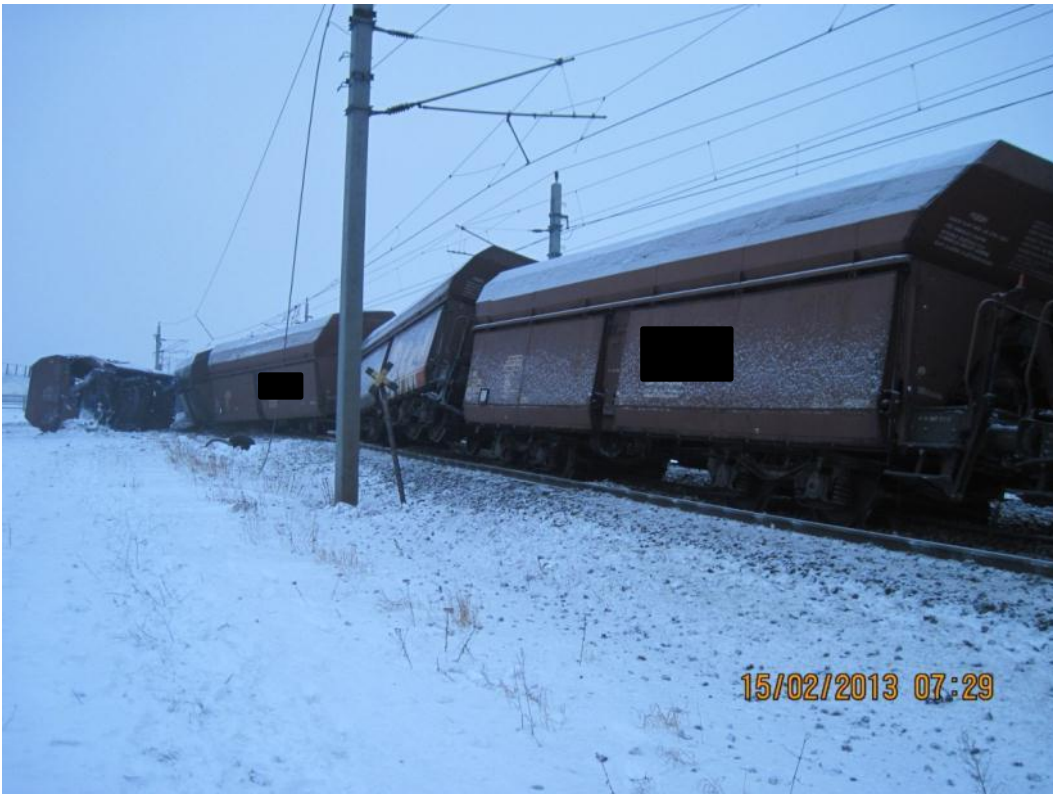
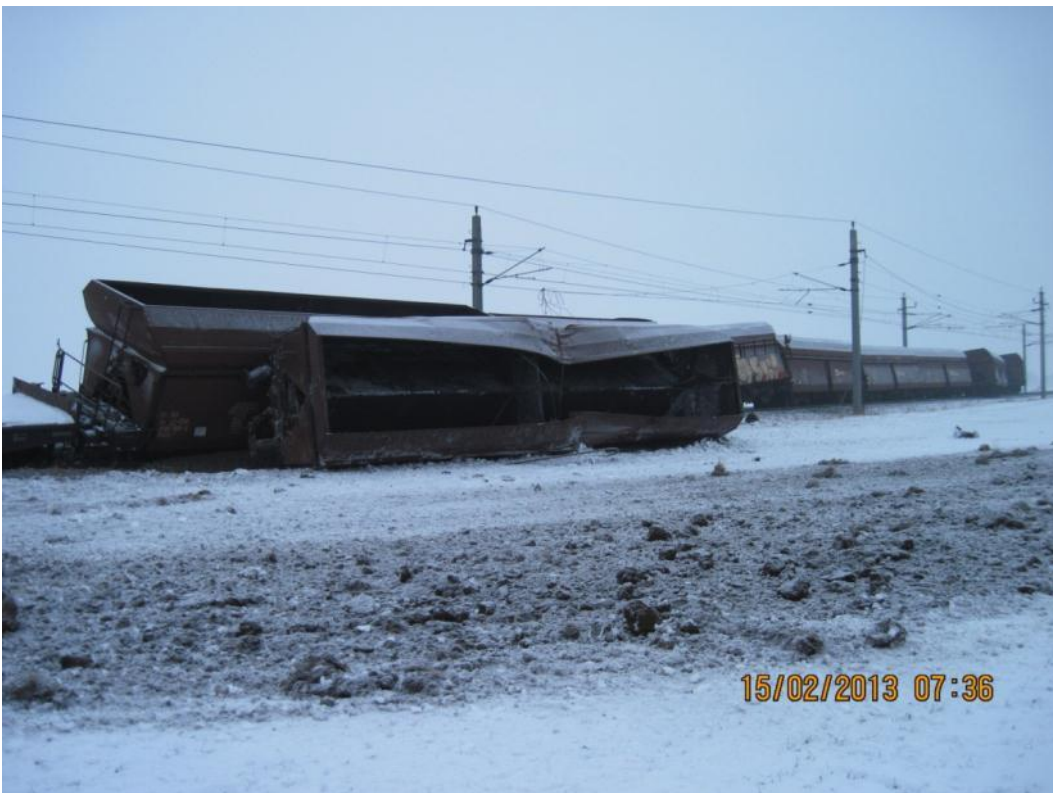
Abbildung 7 Entgleiste Fahrzeuge (Quelle SUB)

Abbildung 8 Entgleiste Fahrzeuge (Quelle SUB)

Abbildung 9 Entgleiste Fahrzeuge (Quelle SUB)

Abbildung 10 Entgleiste Fahrzeuge (Quelle SUB)

Abbildung 11 Entgleiste Fahrzeuge (Quelle SUB)

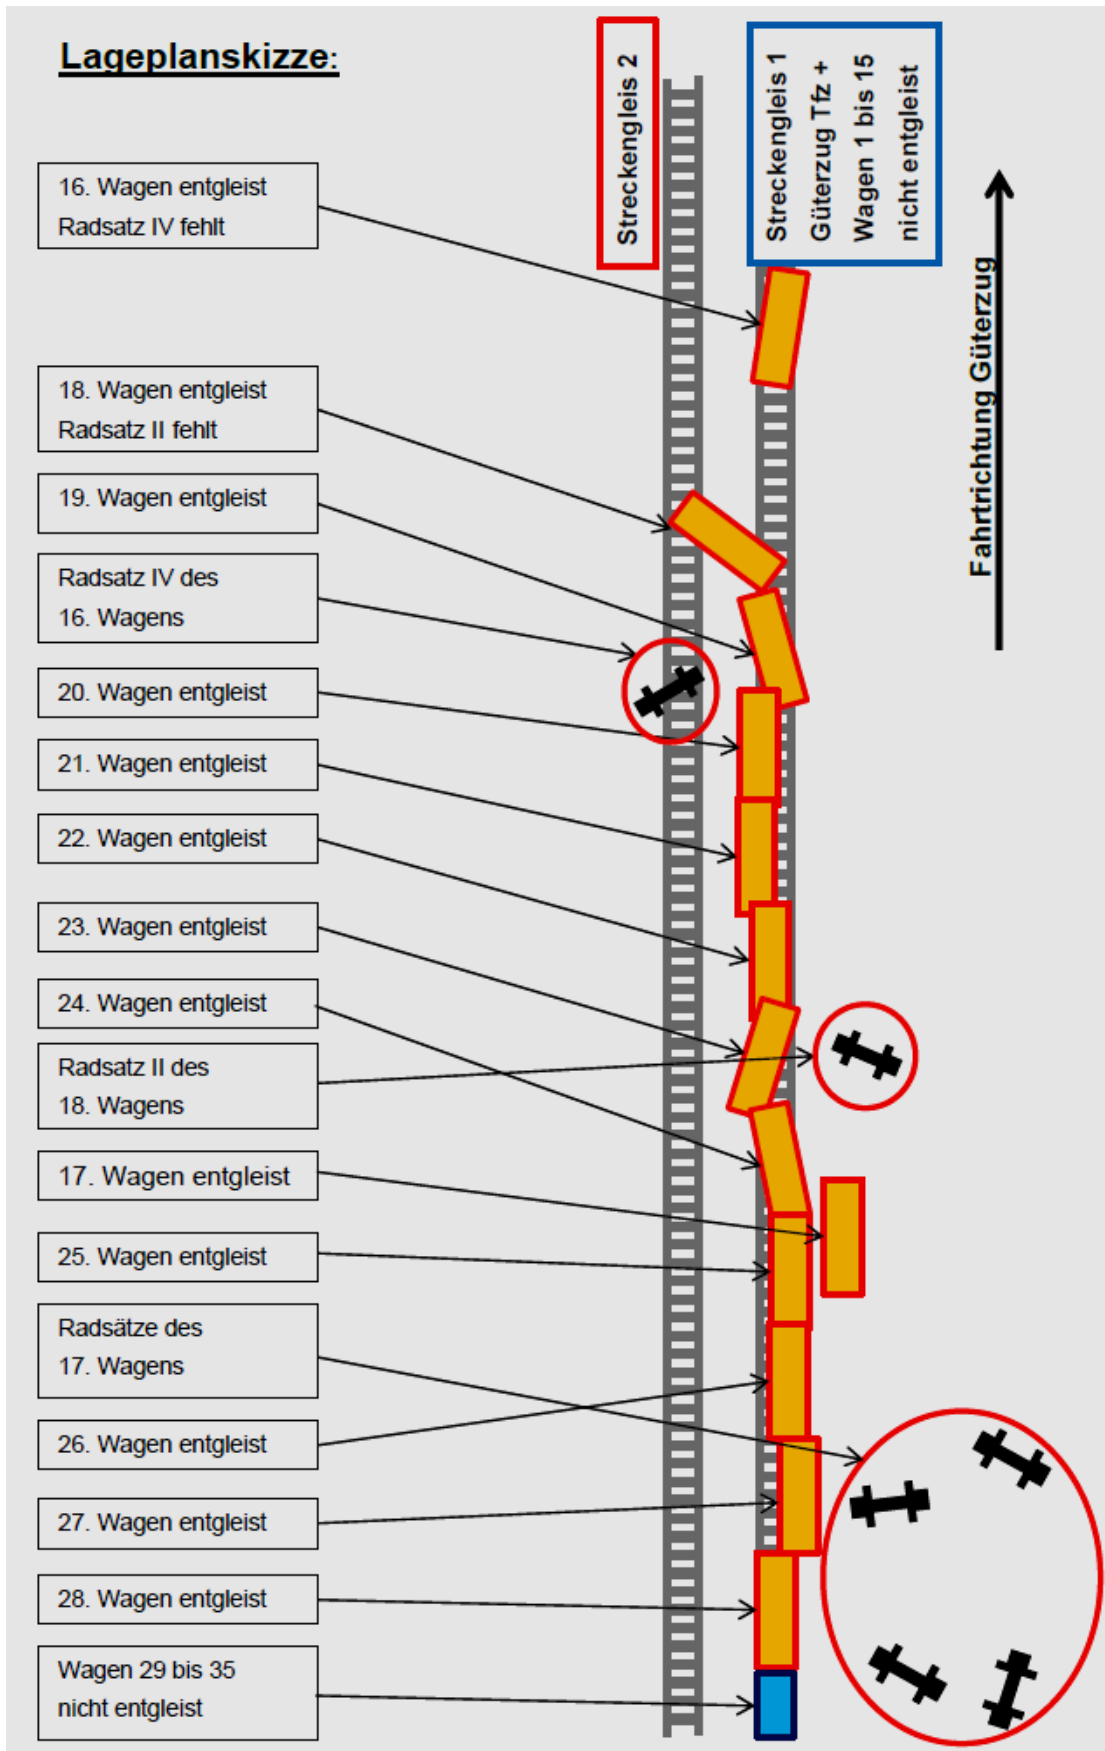
Abbildung 13 Lageplanskizze der entgleisten Wagen (Quelle SUB)

Der 17. Wagen (leer, Gattung „Falls“) kippte in Fahrtrichtung nach rechts, kollidierte mit dem 18. Wagen (Gattung „Falls“) und wurde aus dem Gleis gedrückt. Der 17. Wagen kam rechts neben dem Bahndamm in Höhe des 25. Wagens seitlich zu liegen. Der Abstand zum Gleis betrug ca. 15 m. Die Wagen 18 und 19 (beide leer, Gattung „Falls“) wurden seitlich aufgerissen.

Die Zugtrennung zwischen dem 16. und 17. Wagen bewirkte eine Zwangsbremung infolge der Auftrennung der HLL.

Das Tfz mit den ersten 16 Wagen kam in km 35,975 zum Stillstand.

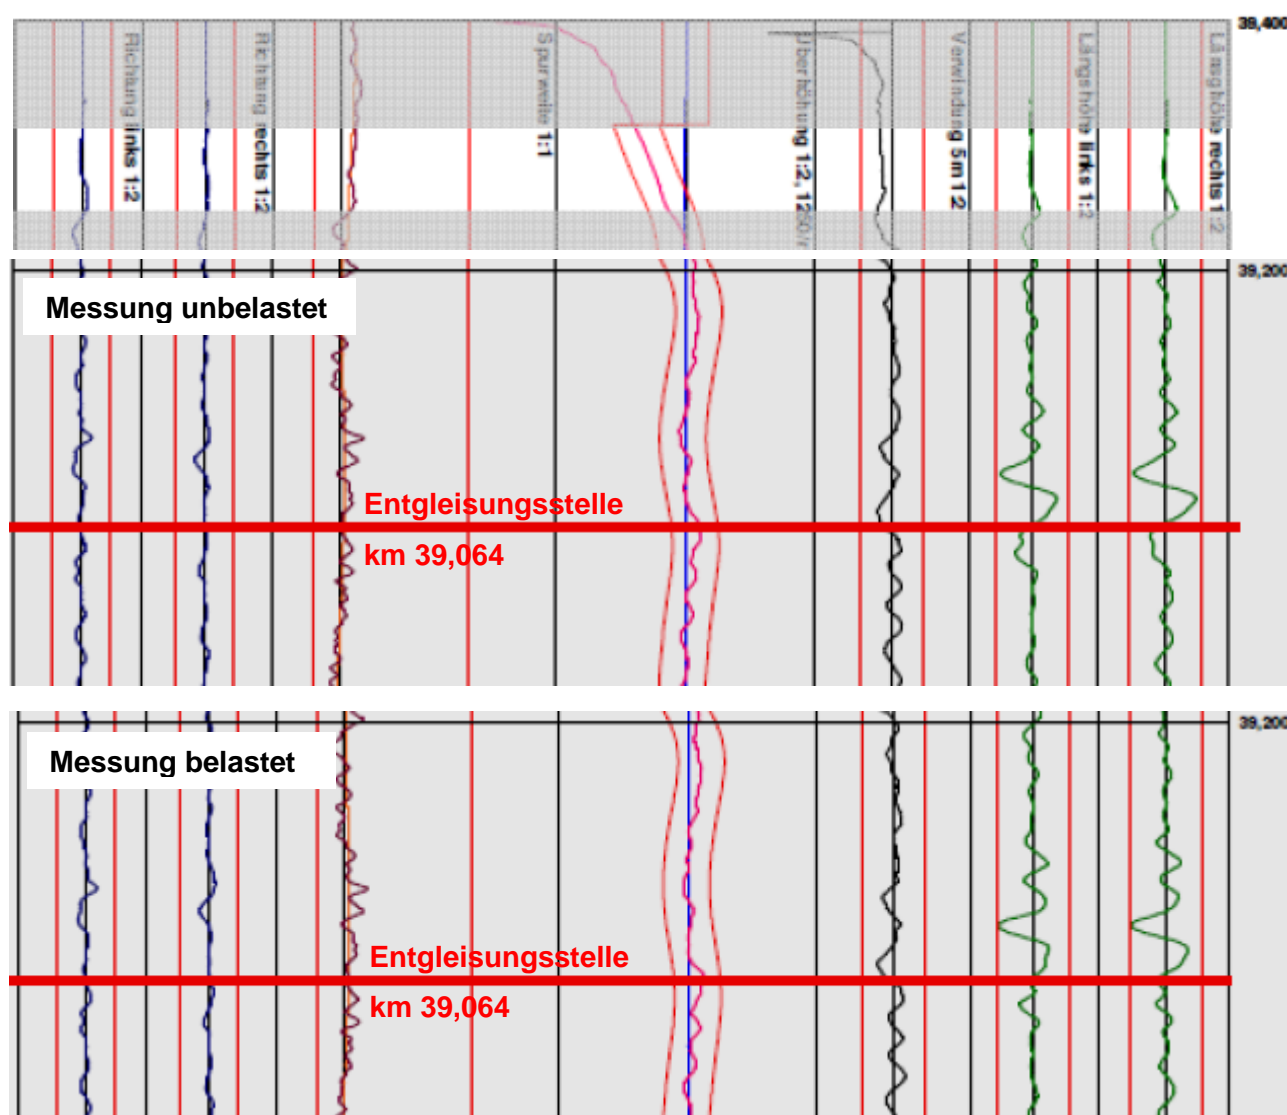
Abbildung 34 Messung unbelastet und belastet mit Handmesswagen vom 15. Februar 2013, 15:59 Uhr (Quelle IM)

Im Bereich der Entgleisungsstelle lag zum Messzeitpunkt bei beiden Messungen keine Überschreitung einer SES oder ES vor.

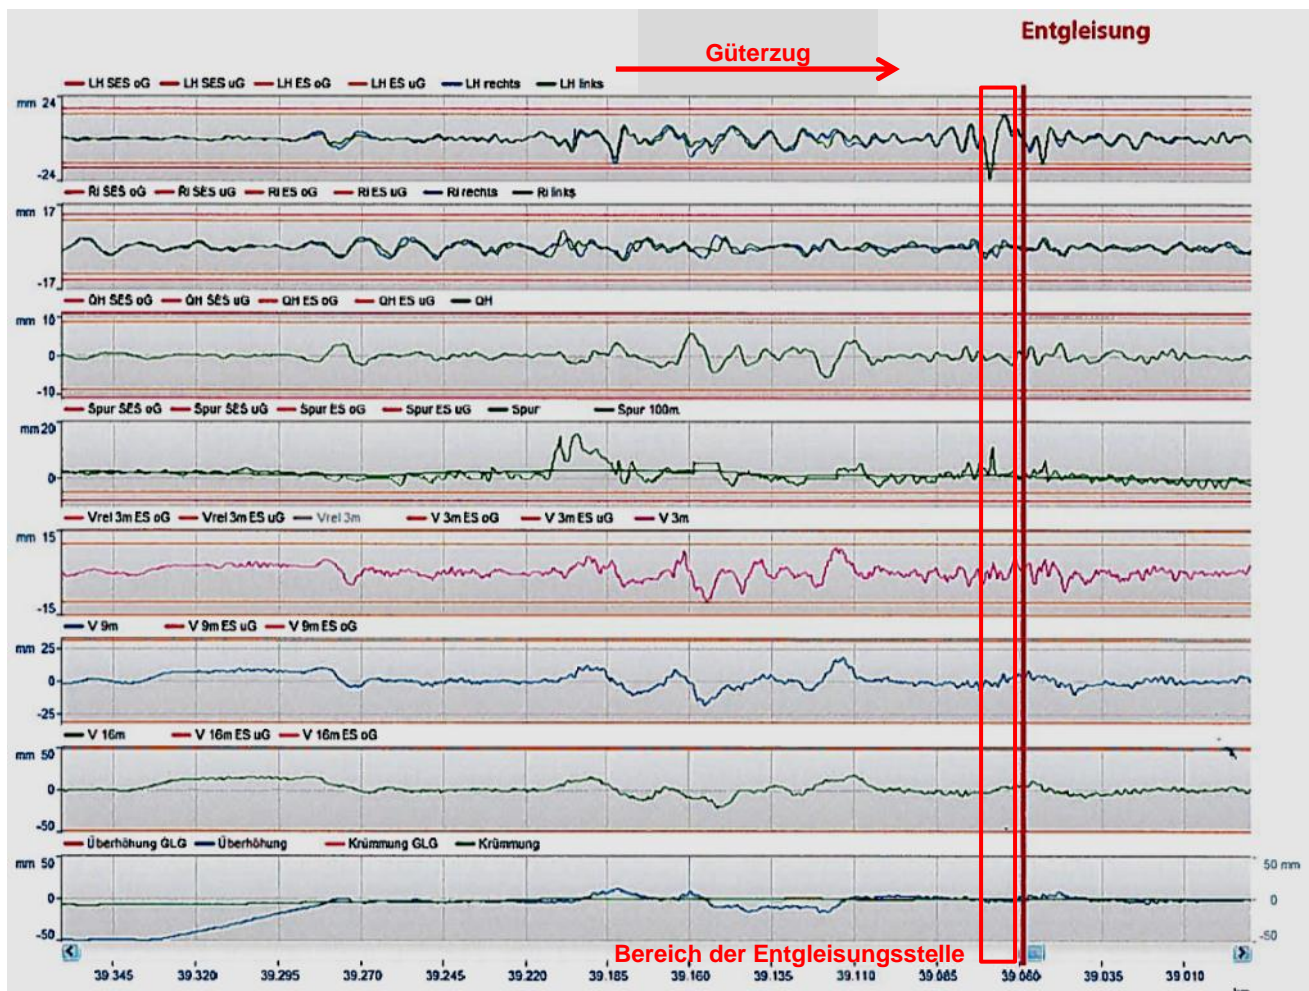
Abbildung 36 Gleislagemessschrieb vom 6. September 2012 (Quelle IM)

Im Bereich der Entgleisungsstelle lag zum Zeitpunkt der Messung eine SES der Längshöhe vor. Laut Aufzeichnungen wurde diese zur Behebung mit Zusatzmaßnahmen am 14. September 2012 im Instandhaltungssystem als behoben eingetragen. Im Bereich der Entgleisungsstelle lag zum Zeitpunkt der Messung eine ES Standardabweichung Längshöhe vor. Laut Aufzeichnungen wurde diese zur Behebung mit Zusatzmaßnahmen vorgemerkt und am 24. Dezember 2012 Behebungsmaßnahmen durchgeführt. Im Bereich der Entgleisungsstelle lag zum Zeitpunkt der Messung eine geringfügige ES bezüglich der Differenz zwischen gemessener Überhöhung und Soll-Überhöhung vor. Die Überschreitung lag innerhalb der Messtoleranz.

Auf Grund des vom IM vorgelegten Bestandsbogenverzeichnisses wurde die Entgleisungsstelle in der Abbildung 36 dem Bereich km 39,064 bis km 39,072 zugeordnet.

Die im Bereich der späteren Entgleisungsstelle festgestellte Überschreitung der SES der Längshöhe (km 39,068 bis km 39,070, siehe Abbildung 36) wurde laut Aufzeichnung des IM am 14. September 2012 im Instandhaltungssystem als „behoben“ eingetragen.

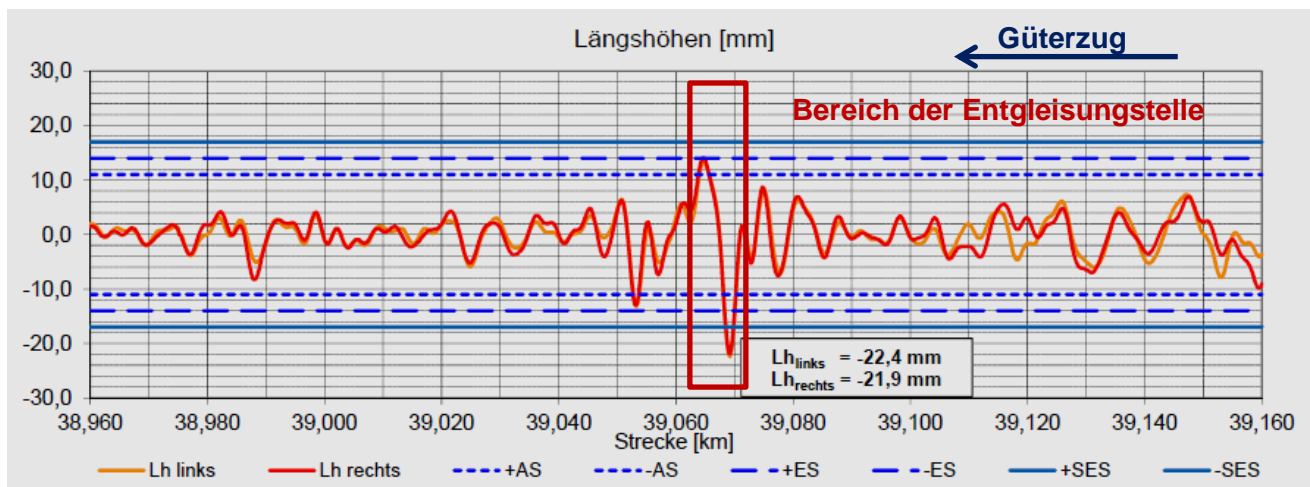
**Abbildung 37** Auswertung der Längshöhen der Messfahrt vom 6. September 2012 (Quelle SUB)

Die Längshöhen (links und rechts) überschritten im Bereich der Entgleisungsstelle, wie in der Bewertung durch das IM genannt, an jeweils einer Stelle die SES (Sutte).

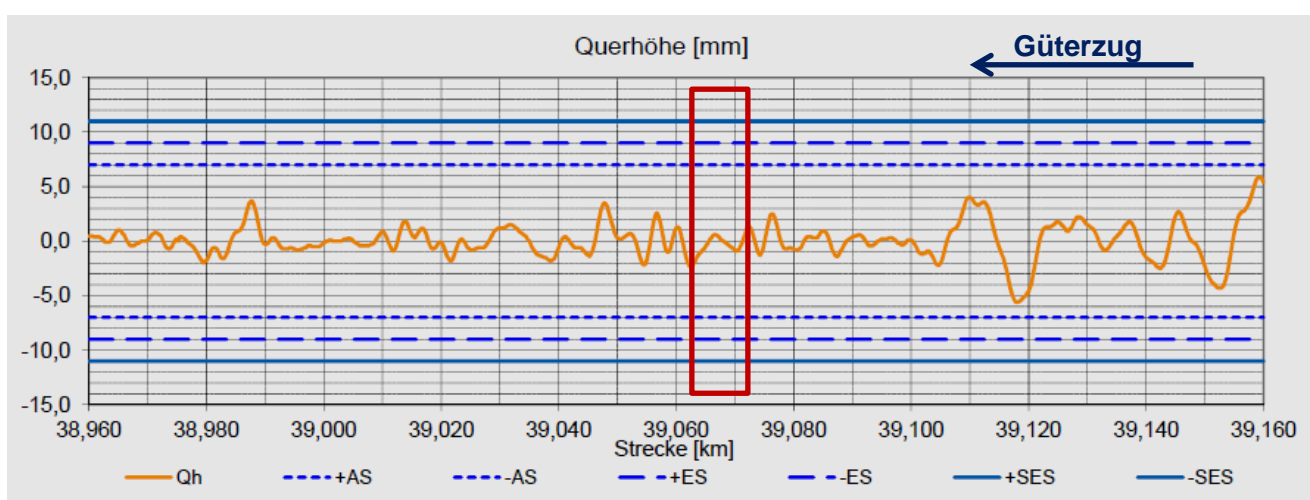
**Abbildung 38** Auswertung der Querhöhe der Messfahrt vom 6. September 2012 (Quelle SUB)

Die Querhöhe (Längshöhe links zu rechts) zeigte im Bereich der Entgleisungsstelle keinerlei Überschreitungen (Kreuzsutte).

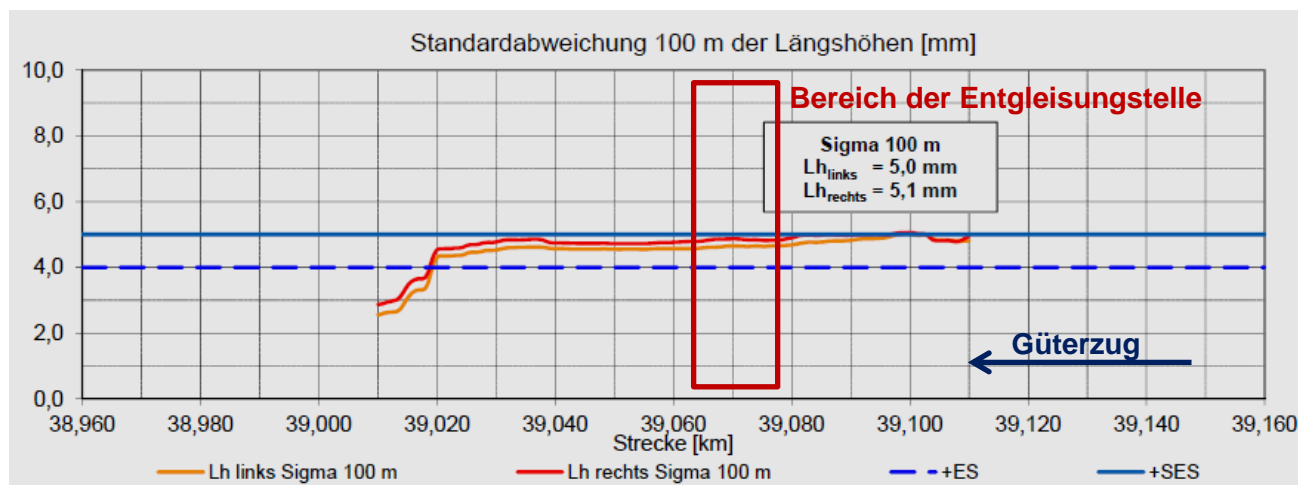
**Abbildung 39** Auswertung der Standardabweichung der Längshöhen der Messfahrt vom 6. September 2012 (Quelle SUB)

Auswertungen der Standardabweichung der Längshöhen (über 100 m und 200 m) sowie der Richtung (200 m) waren in den vorgelegten Daten nicht enthalten.

Gemäß IRO darf das zur Verhinderung von Resonanzerscheinungen zwischen Fahrzeug und Gleis wichtige Maß, die Standardabweichung der jeweils über 100 m gemittelten Längshöhe eine SES = 5,0 mm auf einer Mindestlänge von 50 m nicht überschreiten. Bei Überschreiten der SES ist als Sofortmaßnahme die Geschwindigkeit auf  $v_{\max} = 60$  km/h zu reduzieren.
