Untersuchungsbericht

Unfall mit dem Segelflugzeug der Type Rolladen-Schneider LS 4,
am 02.Juli 2020, um ca. 11:06 Uhr UTC in Mürzstraße,
Gemeinde Schaldorf, A-8641, Steiermark
GZ.: 2021-0.372.735

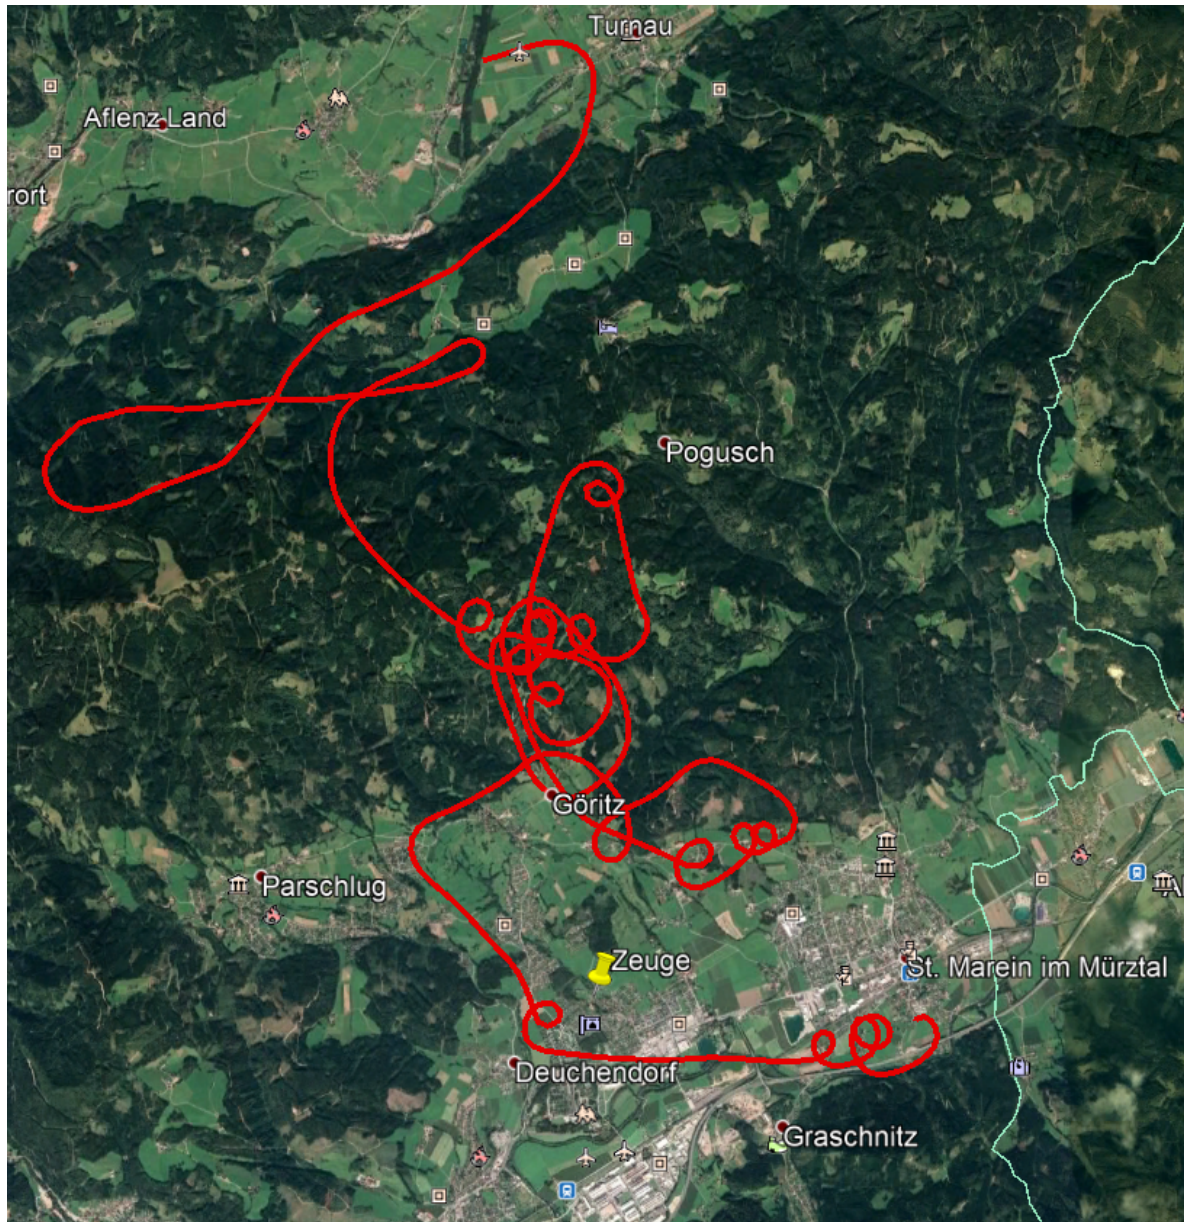
Abbildung 2 Gesamtflugroute am Unfalltag

Der Pilot startete am 02. Juli 2020 mit seinem Segelflugzeug um ca. 10:33 Uhr per Flugzeugschlepp vom Flugplatz Lanzen-Turnau (785 m ü.d.M.) im Bezirk Bruck-Mürzzuschlag. Der Schleppflug führte zu einem in etwa Ost-West Richtung verlaufenden Höhenzug südlich des Flugplatzes in den Nahebereich des Pogusch, westlich der Landesstrasse L123 bis in eine Höhe von ca. 1785 m ü.d.M. Nach dem Ausklinken und der Fortsetzung des Fluges in südliche Richtung, kam es südlich des Höhenzuges während der Aufwindsuche zu nahezu kontinuierlichem Sinken. Ein Zeuge, der sich auf einer

Dachterrasse ca. 1,5 km nördlich des Flugplatzes Kapfenberg befand, berichtete: „Das Flugzeug ist von Norden kommend über den Ortsteil Schirmitzbühel Richtung Flugplatz Kapfenberg in ca. 200-300 m über Grund geflogen, hat dort einen Kreis geflogen und ist dann weiter nach St. Marein. Dort hat er über der Autobahn (etwa Höhe der Autobahnraststation St. Marein) noch ein paar Kreise geflogen und ist dabei immer tiefer gekommen. Danach ist er hinter den Häusern verschwunden. Da ich selbst Segelflieger bin, habe ich das Flugzeug natürlich beobachtet. Mich hat es verwundert, dass er bei dieser Höhe vom Flugplatz Kapfenberg weg flog, anstatt dort zu landen.“

Über besiedeltem Gebiet des Ortsgebietes von St. Marein im Mürztal, in bereits niedriger Flughöhe, führte der Pilot einen Anflug zwecks Außenlandung auf einer landwirtschaftlich genutzten Wiese durch. Um ca. 11:06 Uhr, beim links Einkurven zur Landung in unmittelbarer Nähe einiger Privathäuser, berührte die linke Tragflächenspitze des Segelflugzeuges den Wiesenboden mit dem Winglet, was zum Absturz aus geringer Höhe führte. Dabei wurde das Segelflugzeug zerstört, der Pilot überlebte schwer verletzt.
