Untersuchungsbericht

Bundesanstalt für Verkehr
Sicherheitsuntersuchungsstelle des Bundes
GZ: BMVIT-795.334-IV/BAV/UUB/SCH/2013

**Kollision Z 20592 mit Z 20595 zwischen
Bf Wien Hütteldorf und Bf Wien Penzing
am 21. Jänner 2013**

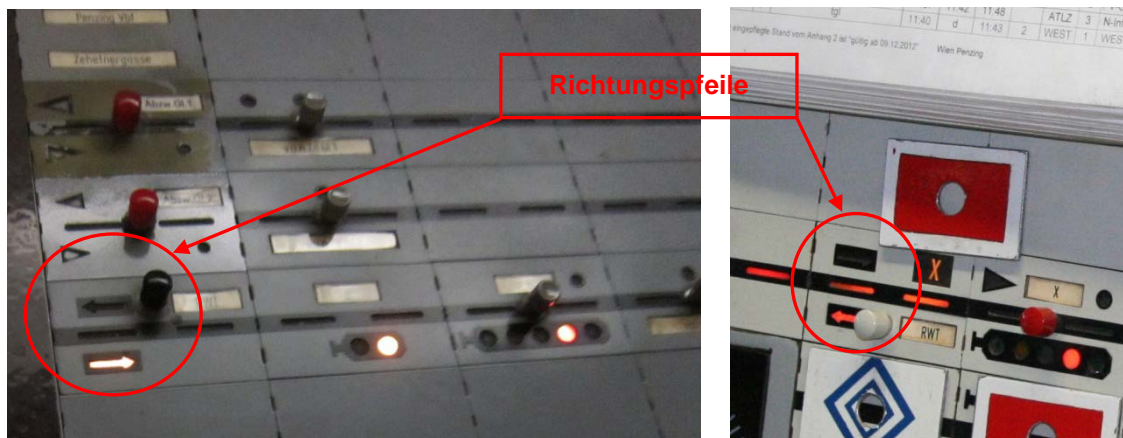
Abbildung 8: Richtungspfeile Bf Wien Hütteldorf (links), Bf Wien Penzing (rechts) (Quelle IM)

Zum Zeitpunkt der Ausfahrt des Z 20595 zeigte an der Sicherungsanlage des Bf Wien Hütteldorf der Richtungspfeil der Streckenblockeinrichtung in Richtung Bf Wien Penzing.

8. zu Punkt 2 Sachverhaltsdarstellung, Befundaufnahme, Abbildung 8:
Zum besseren Verständnis wird ersucht die Bezeichnung der Richtungspfeile den jeweiligen Bahnhöfen zuzuordnen.

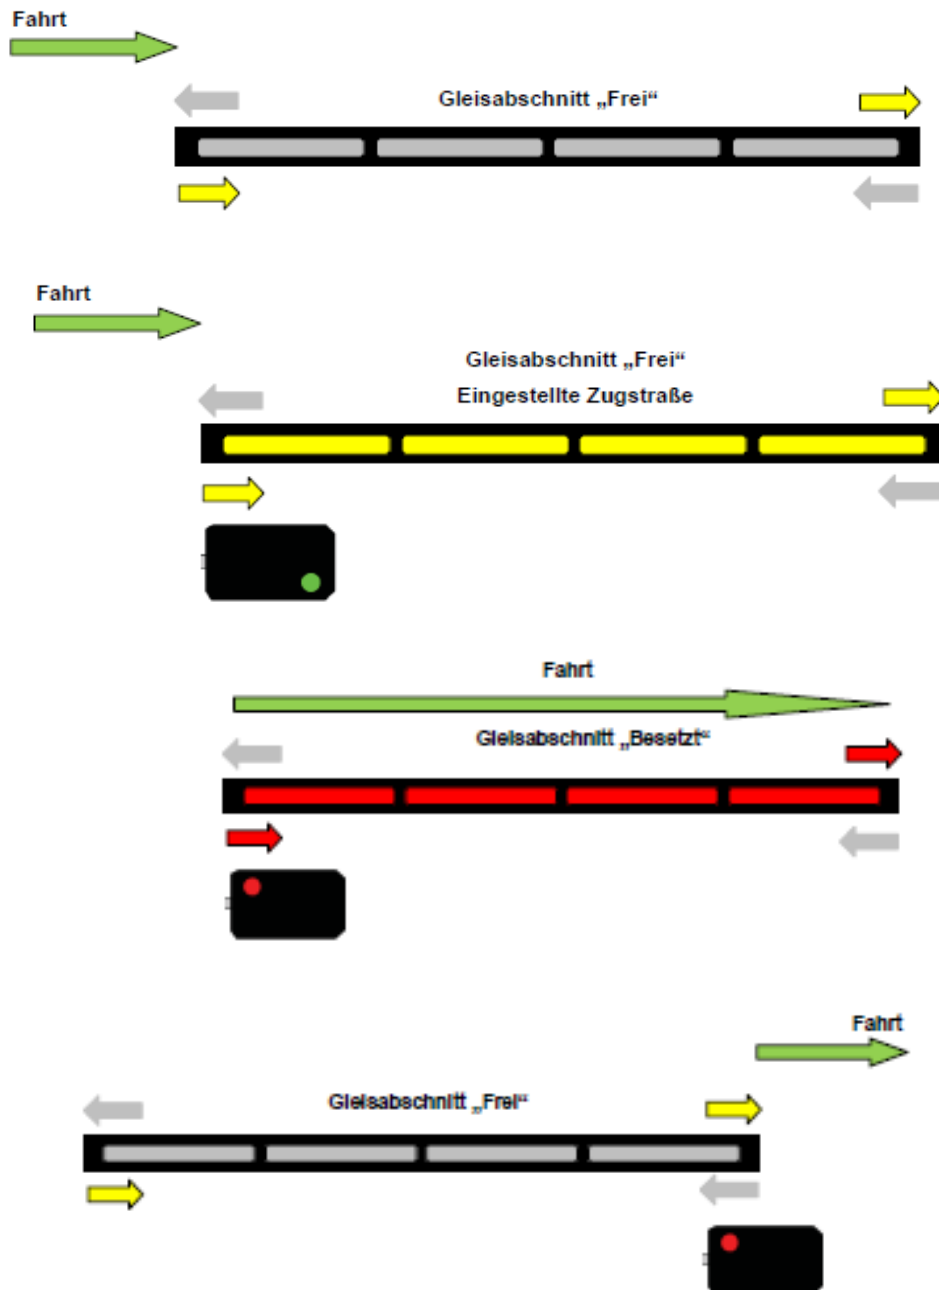
Abbildung 9: Funktionsweise der Richtungspfeile (Quelle IM)

Bei sicherungstechnischer Aktivierung der Streckenblockeinrichtung (Vorblick) durch eine mit eingestellter Zugstraße und freizeigendem Signal durchgeführten Fahrt zeigen die Richtungspfeile rotes Dauerlicht sobald der betreffende Gleisabschnitt durch die Fahrt besetzt wird. Verlässt die Fahrt den betreffenden Gleisabschnitt und wird dieser Gleisabschnitt sicherungstechnisch freigemeldet, so zeigen die Richtungspfeile wieder gelbes/weißes Dauerlicht (Rückblock).

Bei einer Fahrt über das den Gleisabschnitt deckende Signal mit Ersatzsignal erfolgt kein Wechsel der Anzeige in den Richtungspfeilen von gelbes/weißes auf rotes Dauerlicht (kein Vorblock). Würde in diesem Fall ein Wechsel der Richtungspfeile „gespeichert“ werden und wäre zu diesem Zeitpunkt der betreffende Gleisabschnitt noch nicht als besetzt gemeldet (Rotausleuchtung), so erfolgt keine Speicherung sondern ein sofortiger Richtungswechsel. Dies würde eine Gegenfahrt mit Freistellung des diesen Gleisabschnitt deckenden Signals ermöglichen.

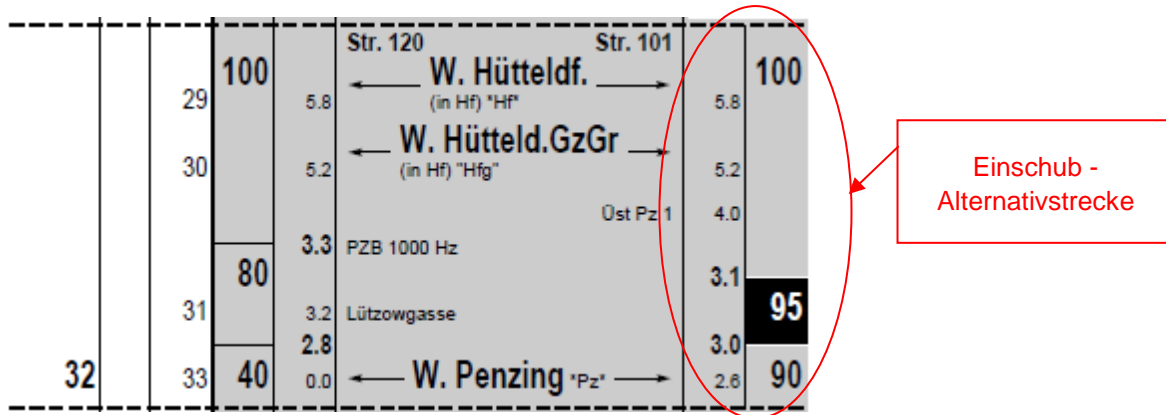
Abbildung 12: Einschub-Alternativstrecke (Quelle IM)

Im Zuge der Ausfahrt kam Z 20587 bei Erkennen des Fahrweges in Richtung Gleis 2 der Westbahnstrecke im Bereich der Weichen 41 und 42 mit der Begründung zum Stillstand, über keine Streckenkenntnis gemäß ÖBB DV V 3, § 3 Abs. 3 in Verbindung mit den Bestimmungen der ÖBB ZSB 16 „Streckenkenntnis/Ortskenntnis“ zu verfügen. In den Fahrplanunterlagen für den Streckenabschnitt zwischen Bf Wien Hütteldorf und Bf Wien Penzing ist jedoch ein Fahrplan (Alternativstrecke) für das Befahren der Gleise der Westbahnstrecke enthalten.

11. zu Punkt 2.4 „Betrieblicher Ablauf (Ereigniskette)“, Abbildung 12:
Das Wort „Alternativfahrplan“ wäre auf „Einschub - Alternativstrecke“ zu ändern.
12. zu Punkt 2.4 „Betrieblicher Ablauf (Ereigniskette)“, Abbildung 13:
Zum besseren Verständnis wird angeregt, die Weichen 41 und 42 zu kennzeichnen.

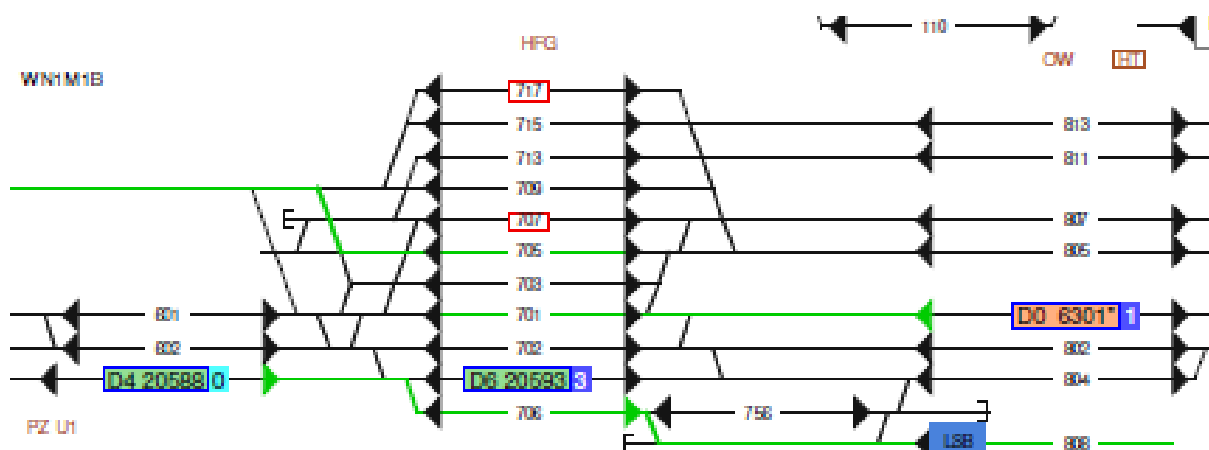
Uhrzeit 08:35:05

Z 20593, in Richtung Bf Wien Penzing, 3 Minuten Verspätung, Gleisabschnitt 704, wartet auf Einfahrt Z 20588
 Z 20588 aus Richtung Bf Wien Penzing mit Zugstraße von Gleisabschnitt 604 (Gleis 1 Vo) über Gleisabschnitt 706 nach Gleisabschnitt 806, keine Verspätung
 Anmerkung SUB: Bf Wien Penzing befindet sich auf der linken Seite der Skizze!

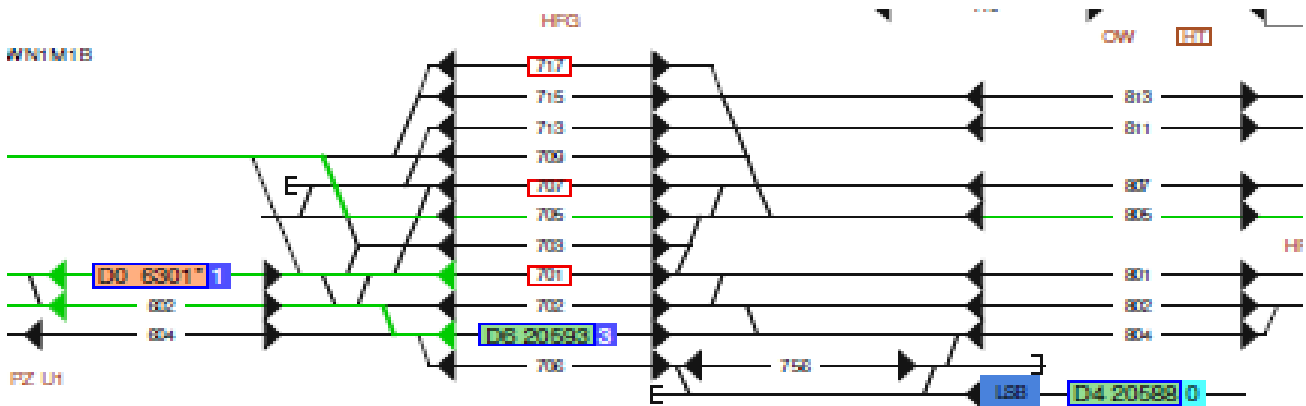
Uhrzeit 08:36:41

Z 20593, in Richtung Bf Wien Penzing mit Zugstraße nach Gleisabschnitt 602 (Westbahnstrecke), 3 Minuten Verspätung, Z 20588 aus Richtung Bf Wien Penzing mit Zugstraße auf Gleisabschnitt 806 eingefahren (Wende auf Z 20595), keine Verspätung
 Anmerkung SUB: Bf Wien Penzing befindet sich auf der linken Seite der Skizze!

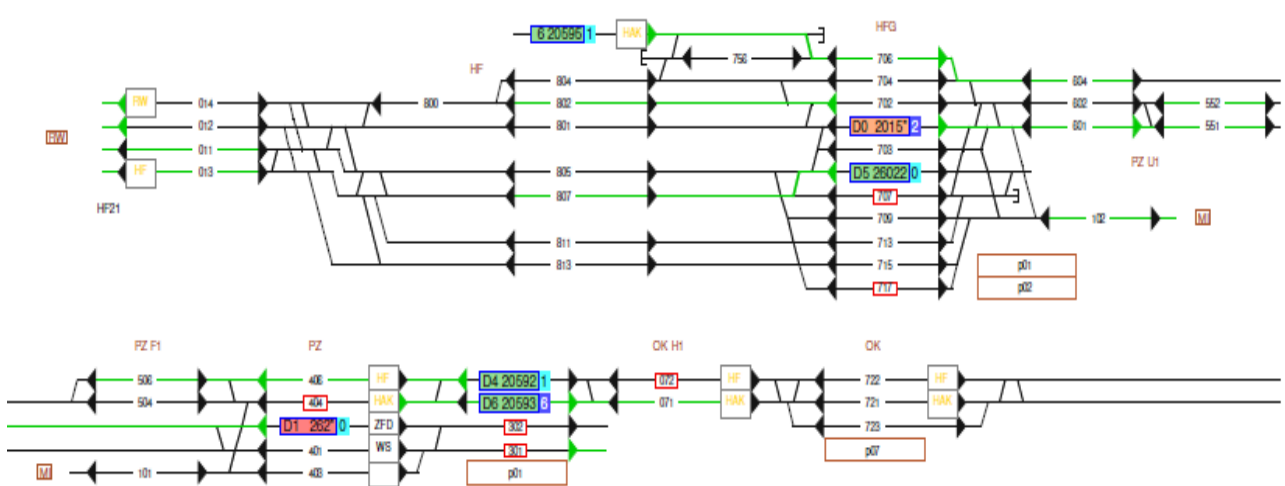
Uhrzeit 08:40:12

Z 20593 im Bf Wien Penzing, 6 Minuten Verspätung, Begegnung mit Z 20592
 Z 20592 im Bf Wien Penzing zur Fahrt in Richtung Bf Wien Hütteldorf mit Zugstraße bis Gleisabschnitt 506, 1 Minute Verspätung
 Anmerkung SUB: Bf Wien Penzing befindet sich auf der rechten Seite der Skizze!

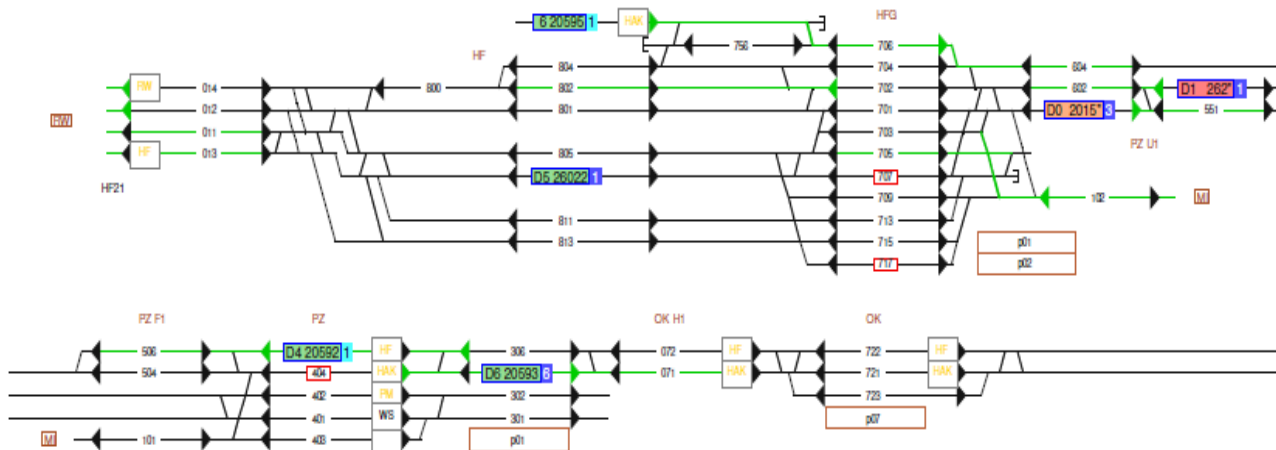
Uhrzeit 08:40:52

Z 20595 im Bf Wien Hütteldorf zur Fahrt in Richtung Bf Wien Penzing mit Zugstraße nach Gleisabschnitt 604 (Gleis 1 Vo), 1 Minute Verspätung
 Z 20592 im Bf Wien Penzing auf Gleisabschnitt 406 zur Fahrt in Richtung Bf Wien Hütteldorf mit Zugstraße bis Gleisabschnitt 506, 1 Minute Verspätung
 Anmerkung SUB: Bf Wien Penzing befindet sich auf der rechten Seite der Skizze!

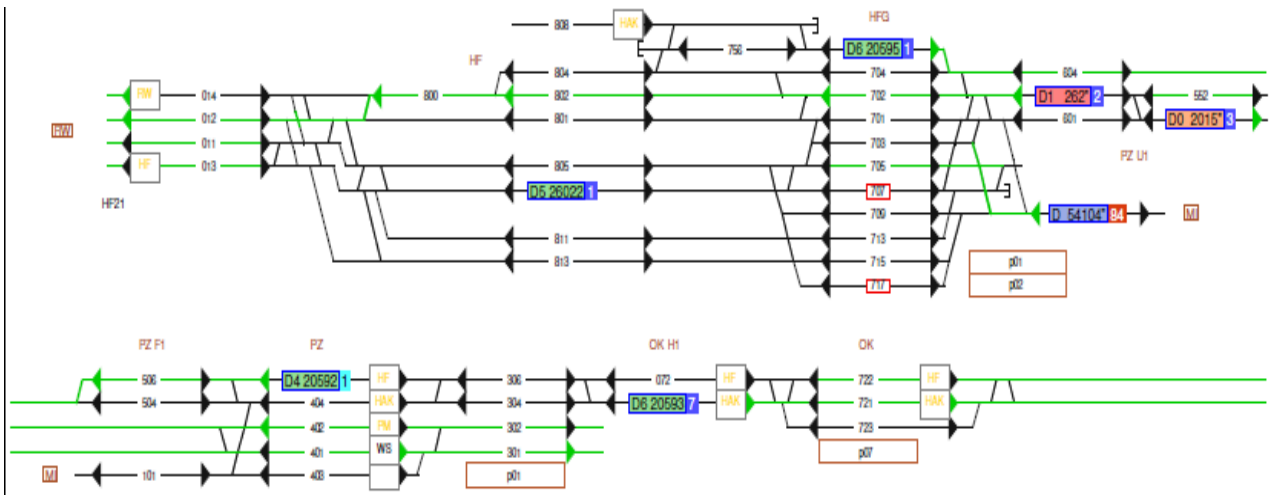
Uhrzeit 08:42:08

Z 20595 im Bf Wien Hütteldorf auf Gleisabschnitt 706 zur Fahrt in Richtung Bf Wien Penzing mit Zugstraße nach Gleisabschnitt 604 (Gleis 1 Vo), 1 Minute Verspätung
 Z 20592 im Bf Wien Penzing auf Gleisabschnitt 406 zur Fahrt in Richtung Bf Wien Hütteldorf mit Zugstraße über Gleisabschnitt 506 nach Gleisabschnitt 604 (Gleis 1 Vo) mit freizeigendem Signal (Gegenfahrt), 1 Minute Verspätung
 Anmerkung SUB: Bf Wien Penzing befindet sich auf der rechten Seite der Skizze!
