# **UNTERSUCHUNGSBERICHT**

## **Sicherheitsuntersuchungsstelle des Bundes**

**BMVIT-795.335-IV/BAV/UUB/SCH/2013**

- a) Kollision Z 167 mit Infrastruktureinrichtung  
und  
b) Entgleisung Z 20261 nach Kollision mit  
Fahrzeugteil  
im C  
am 21. Februar 2013**

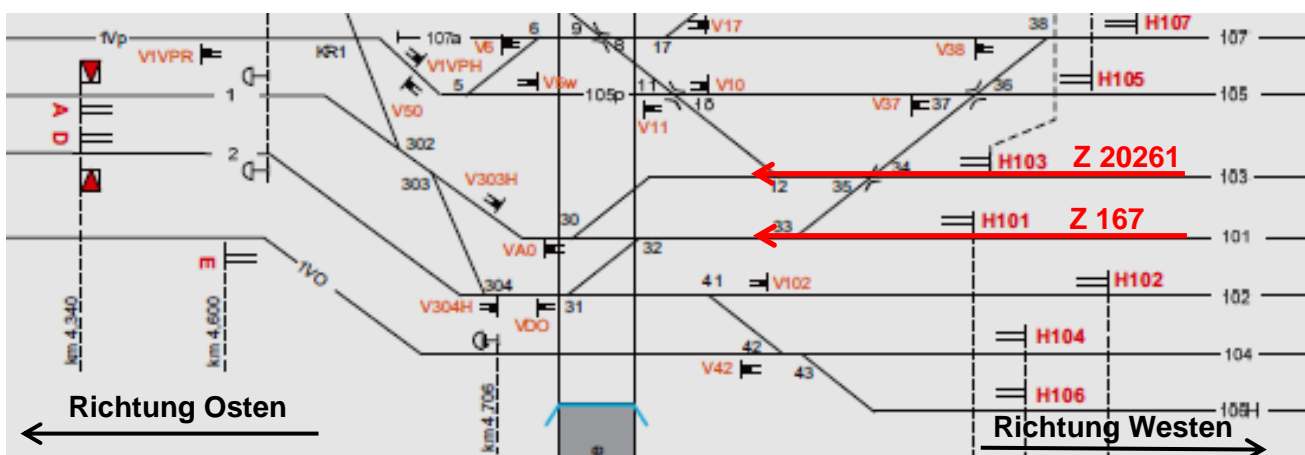
Abbildung 3 Lageplanskizze Bf Wien Hütteldorf (Quelle IM)

Die Oberleitung wird mit einer Nennspannung von 15 kV und einer Frequenz von 16,7 Hz betrieben. Der Abstand der Gefahrenstelle (Signalbeikasten) von AS „H101“ zur Gleisachse Gleis 1 wurde in der Bsb des Bf Wien Hütteldorf mit 2,950 m ausgewiesen.

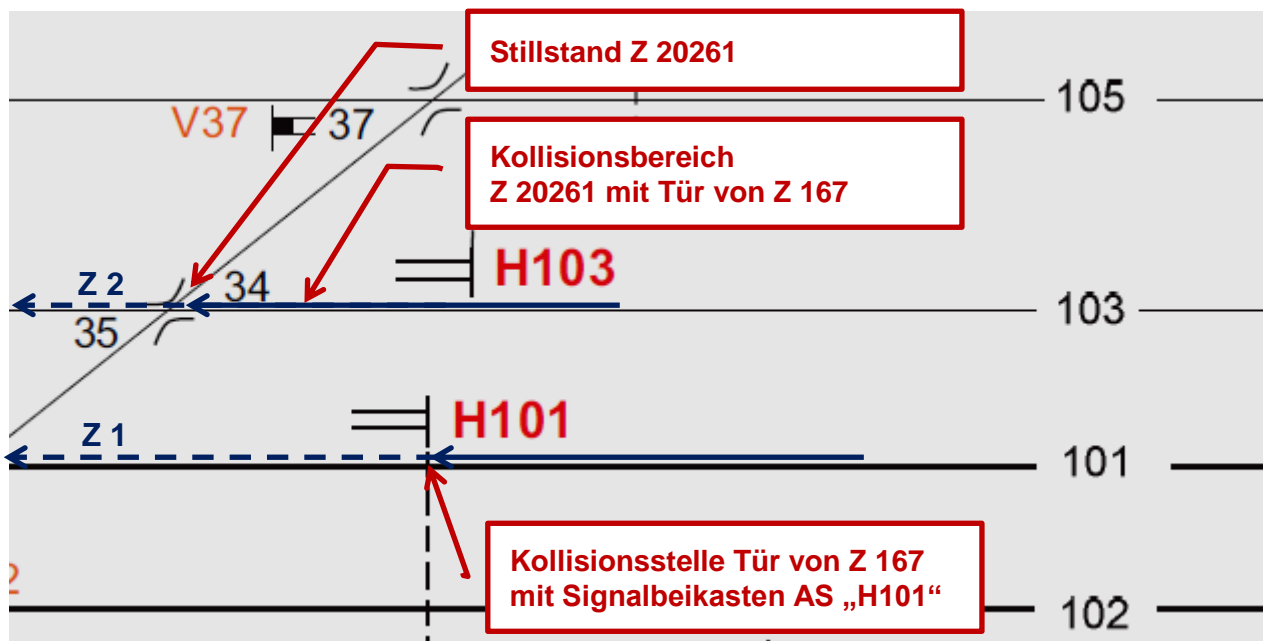
Abbildung 10 Lageplanskizze - Detail (Quelle IM)

Auf der Weiterfahrt von Z 167 kollidierte die abstehende Seiteneinstiegstür mit dem Signalbeikasten des AS „H101“ (km 4,959) und wurde dabei endgültig vom Wagen gerissen und kam auf Gleis 3 zwischen AS „H103“ und der Doppelkreuzungsweiche 34 / 35 (ca. km 5,200) zu liegen.

Um 20:42 Uhr kam es durch Z 20261 mit der auf Gleis 3 liegenden Tür zu einer Kollision und in weiterer Folge zu einer Entgleisung der Radsätze des vorlaufenden Drehgestells. Der Twg kam ca. im km 4,800 im Bereich der Doppelkreuzungsweiche 34 / 35 zum Stillstand.
