# Untersuchungsbericht

Bundesanstalt für Verkehr  
Sicherheitsuntersuchungsstelle des Bundes  
GZ: BMVIT-795.343-IV/BAV/UUB/SCH/2013

**Kollision Z 2703 mit Personengruppe  
zwischen Bf Bierbaum und Bf Fürstenfeld  
am 19. Juni 2013**

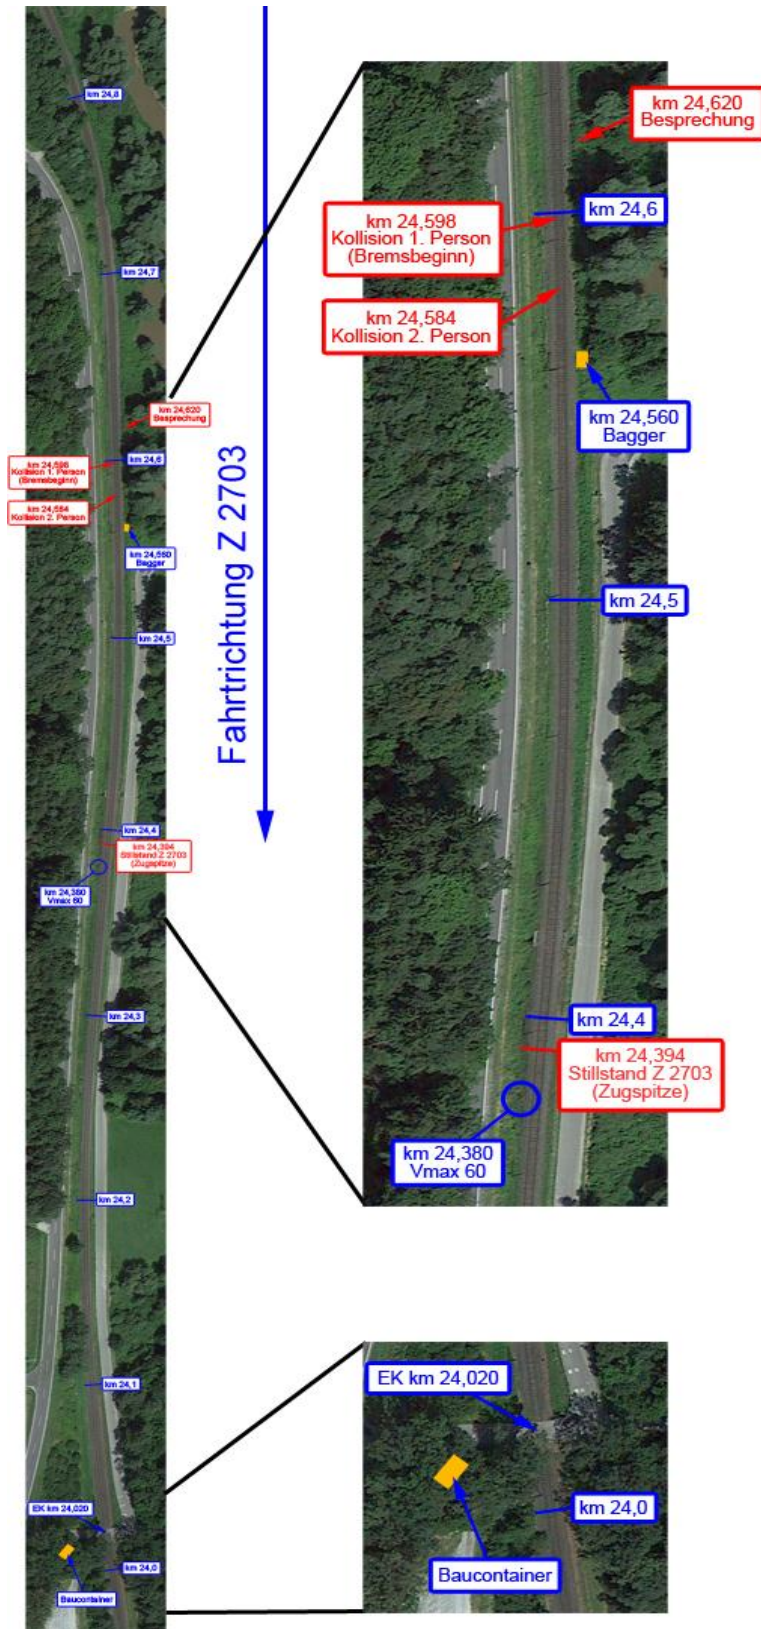
Abbildung 2 Ereignisstelle (Quelle Google Maps)

Die Ereignisstelle befindet sich im km 24,598 der eingleisigen, nicht elektrifizierten Strecke von Wiener Neustadt nach Fehring zwischen Bf Bierbaum und Bf Fürstenfeld in einem in Fahrtrichtung des Z 2703 befindlichen Rechtsbogen.

Zum Zeitpunkt des Vorfalles wurden zwischen Bf Bierbaum und Bf Fürstenfeld Bauarbeiten zur Errichtung einer EKSA für EK km 24,020 durchgeführt. Für den Schutz der im Gefahrenraum der Gleise tätigen Personen war lt. „ROTTE 220750“ die Anmeldung einer „Gefährdeten Rotte“ vorgesehen.

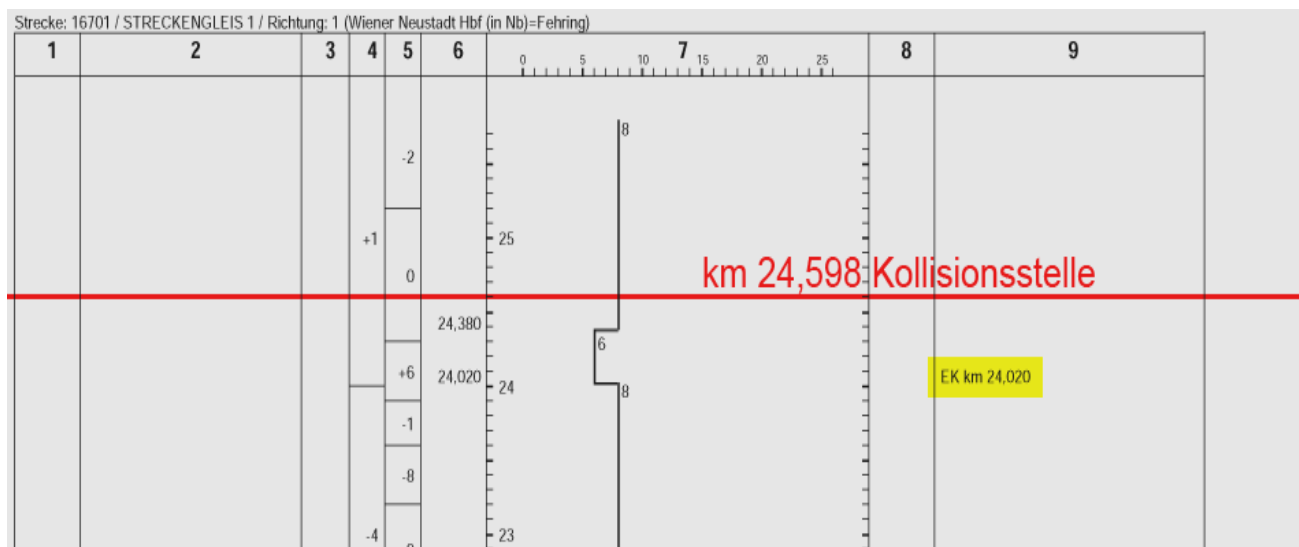
Abbildung 4 Auszug aus VzG Strecke 16701 (Quelle IM)

Die örtlich zulässige Geschwindigkeit im betroffenen Streckenabschnitt war mit 80 km/h festgelegt.
