Untersuchungsbericht

Sicherheitsuntersuchungsstelle des Bundes
GZ: BMVIT-85.208/0001-IV/SUB/ZLF/2018

**Unfall
mit dem Motorflugzeug der Type EA 300,
am 31.05.2014,
um ca. 10:10 Uhr UTC
am Flughafen Innsbruck,
Tirol,
Österreich**

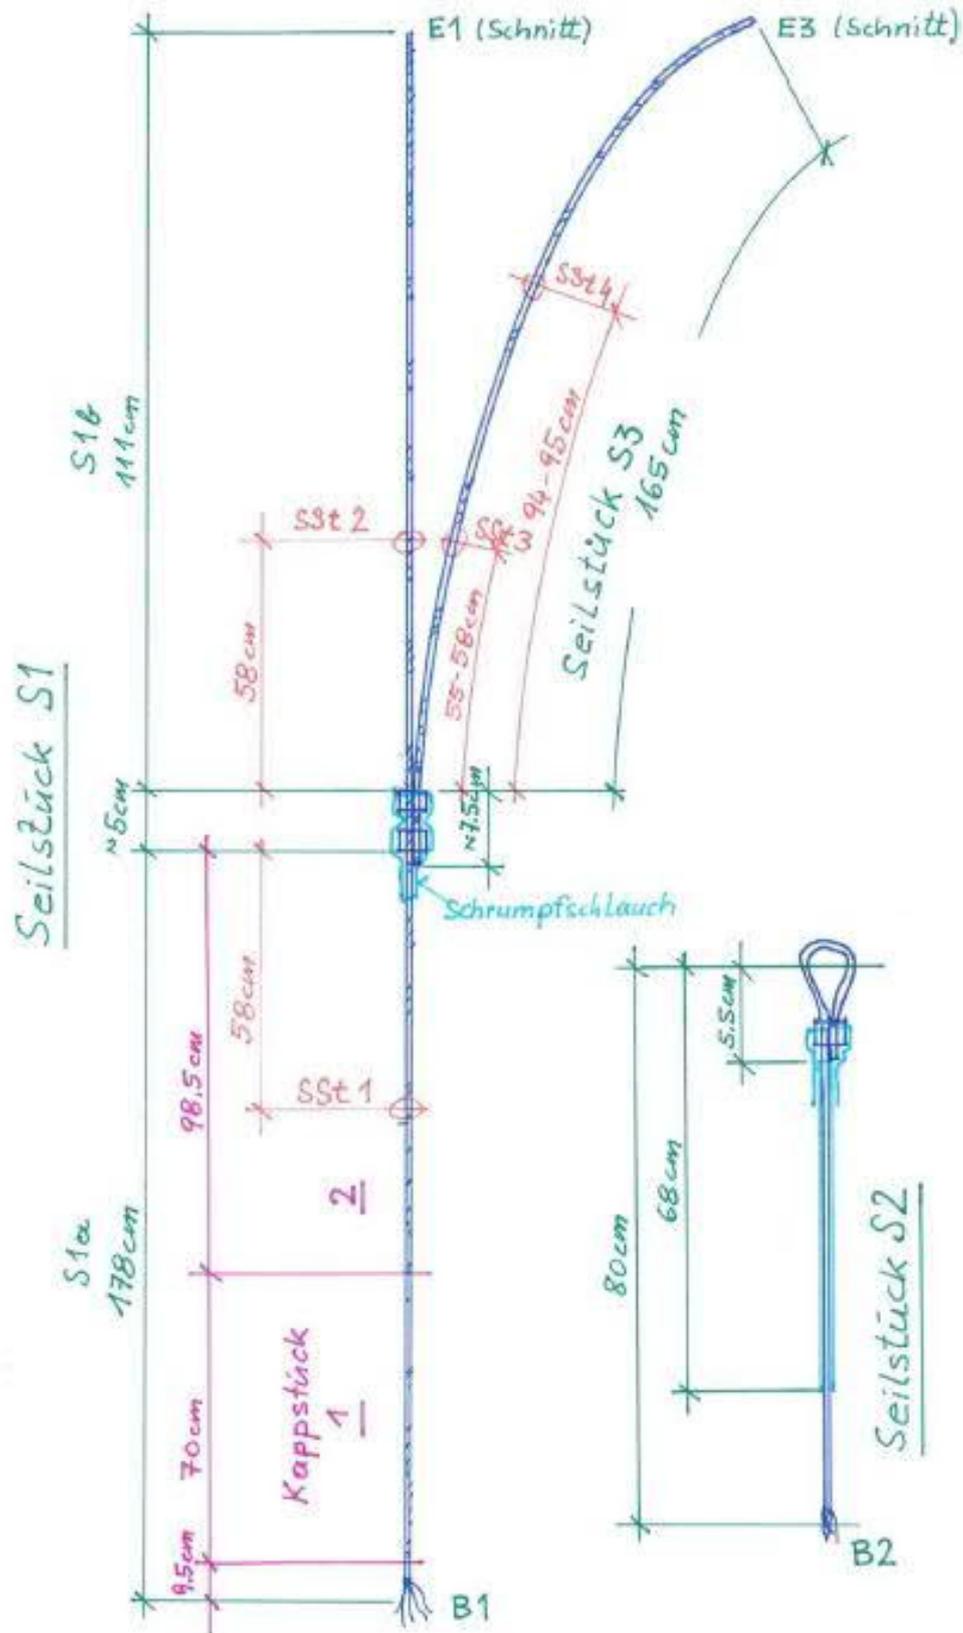
Die Bruchstücke vom Schadensseil und die zerlegte Seilführungsöse sind in Abb. 5 zu sehen. Die Benennung der einzelnen Seilabschnitte geht aus der Skizze in Abb. 6 hervor. Das Seilstück S1, welches die Bruchstelle B1 aufweist, hat einen 178 cm langen Teil, der in einem Strang im Luftfahrzeugumpf geführt war. Nach dieser Länge ist das Seilstück S3 mit einer Pressverbindung an das Seilstück S1 angeschlossen. Ab dieser Gabelung ist vom Seilstück S1 noch eine Länge von etwa 111 cm vorhanden. Das Seilstück S3 hat ab der Verpressung eine Länge von etwa 165 cm. Die beiden Abschnitte vom Seilstück S1 werden mit S1a und S1b unterschieden. Die äußeren Enden von den Seilstücken S1b und S3 sind Schnittenden, die beim Ausbau der Seile aus dem Luftfahrzeug hergestellt wurden. Das zweite in Abb. 6 skizzierte Bruchstück, mit Seilstück S2 bezeichnet, hat eine Länge von etwa 80 cm, weist die Bruchstelle B2 auf und ist über eine

Abb. 6: Skizze zu den Seilstücken 1 und 2 mit den Bruchenden und einem Seilstück 3. Die Skizze ist nicht maßstäblich. S1a, S1b Abschnitte vom Seilstück 1, SSt1, SSt2, SSt3, SSt4 Seilstellen mit mechanischer Beschädigung, B1, B2 Bruchenden, E1, E3 geschnittene Enden. – Quelle: TVFA

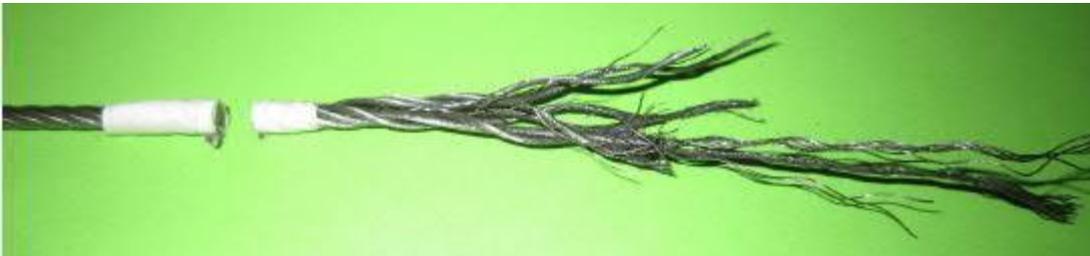
Abb. 18: Bruchende B1, Entnahme des Besens für nachfolgende Untersuchungen im Lichtmikroskop und im REM. – Quelle: TVFA

Abb. 23: Detail aus Bild 18, Bruchende B1. Die Flächen der Abtragungen sind sehr glatt, zeigen aber noch, dass die Abnutzung in Längsrichtung der Drähte erfolgte. – Quelle: TVFA
