UNTERSUCHUNGSBERICHT

FLUGUNFALL mit dem Segelflugzeug Grob G 102 Astir CS Jeans

am 11.07.2015
um ca. 11:50 Uhr UTC
am Flughafen Innsbruck,
Tirol

GZ. BMVIT-85.231/0002/BAV/UUB/LF/2016

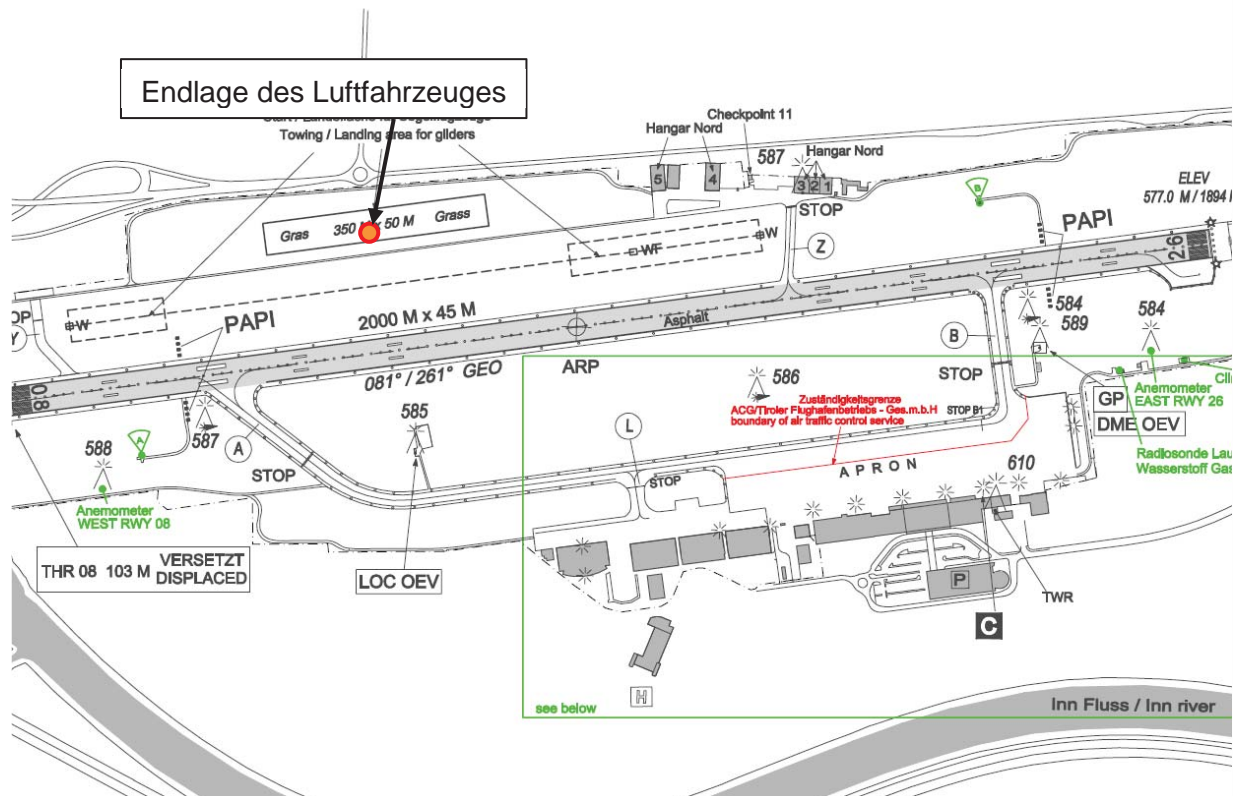
Die Absturzstelle befand sich in etwa in der Verlängerung des Kreisverkehrs der Kranebitter Allee im nördlichen Bereich des Flughafens Innsbruck auf der Segelfluggpiste 08. Die Oberfläche der Piste bestand aus Gras mit einer Bewuchshöhe von ca. 15 cm.

Die Abbildung zeigt die Position der Endlage des verunfallten Segelflugzeuges.
