# Abschlussbericht

Unfall mit Motorflugzeug Cirrus SR22,  
am 18.07.2019, um ca. 15:12 Uhr UTC im Wettersteingebirge,  
A-6105, Leutasch, Tirol  
GZ.: 2022-0.106.267

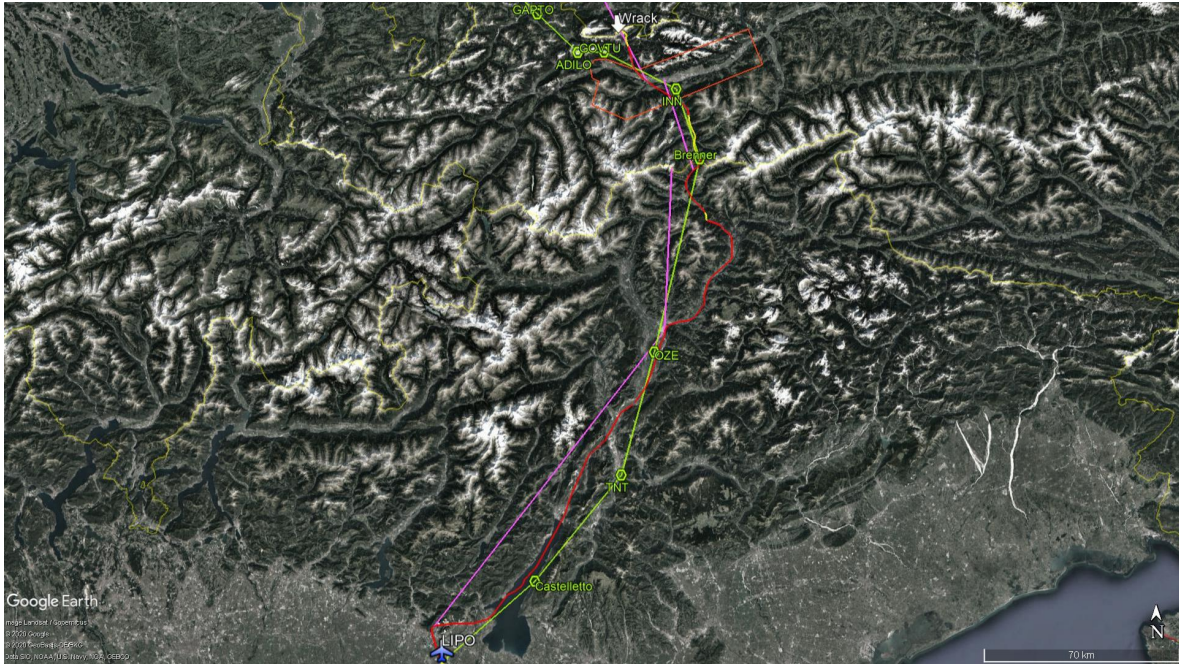
Abbildung 1 Übersicht Flug Brescia-Montichiari (LIPO) nach Schwäbisch Hall (EDTY)

In Montichiari wurde gemäß Auskunft des Flughafens kein Treibstoff getankt. Um ca. 14:11 Uhr wurde der Rückflug vom Flughafen Brescia-Montichiari zum Flughafen Stuttgart angetreten. Im Gegensatz zum Flug nach Montichiari wurde der Rückflug nicht in einer Höhe von etwa 16 000 ft direkt über die Alpen durchgeführt, sondern erfolgte durch verschiedene Alpentäler in einer Höhe von 2300 ft bis 5500 ft (701 m bis 1676 m). So verlief die Flugstrecke über den Gardasee, Bozen, Brixen und den Brenner Richtung Innsbruck. Die geflogene Strecke wurde ebenfalls zu großen Teilen mit aktivem Autopiloten absolviert. Der hauptsächlich verwendete Autopilot-Modus war „ALTITUDE/HEADING“. Eine Übersicht des Fluges ist in Abbildung 1 dargestellt. Der tatsächliche Flugweg ist rot (Autopilot aktiv) und

gelb (Autopilot nicht aktiv), die Route gemäß aufgegebenem Flugplan ist grün (CASTELLETTO – TNT – OZE – BRENNER – INN – GOVTU – ADILO – GAPTO – KPT – DKB – EDTY). Die im Navigationsdisplay (Garmin 1000) jeweils eingegebenen aktiven Navigationspunkte sind über magenta Linien verbunden.

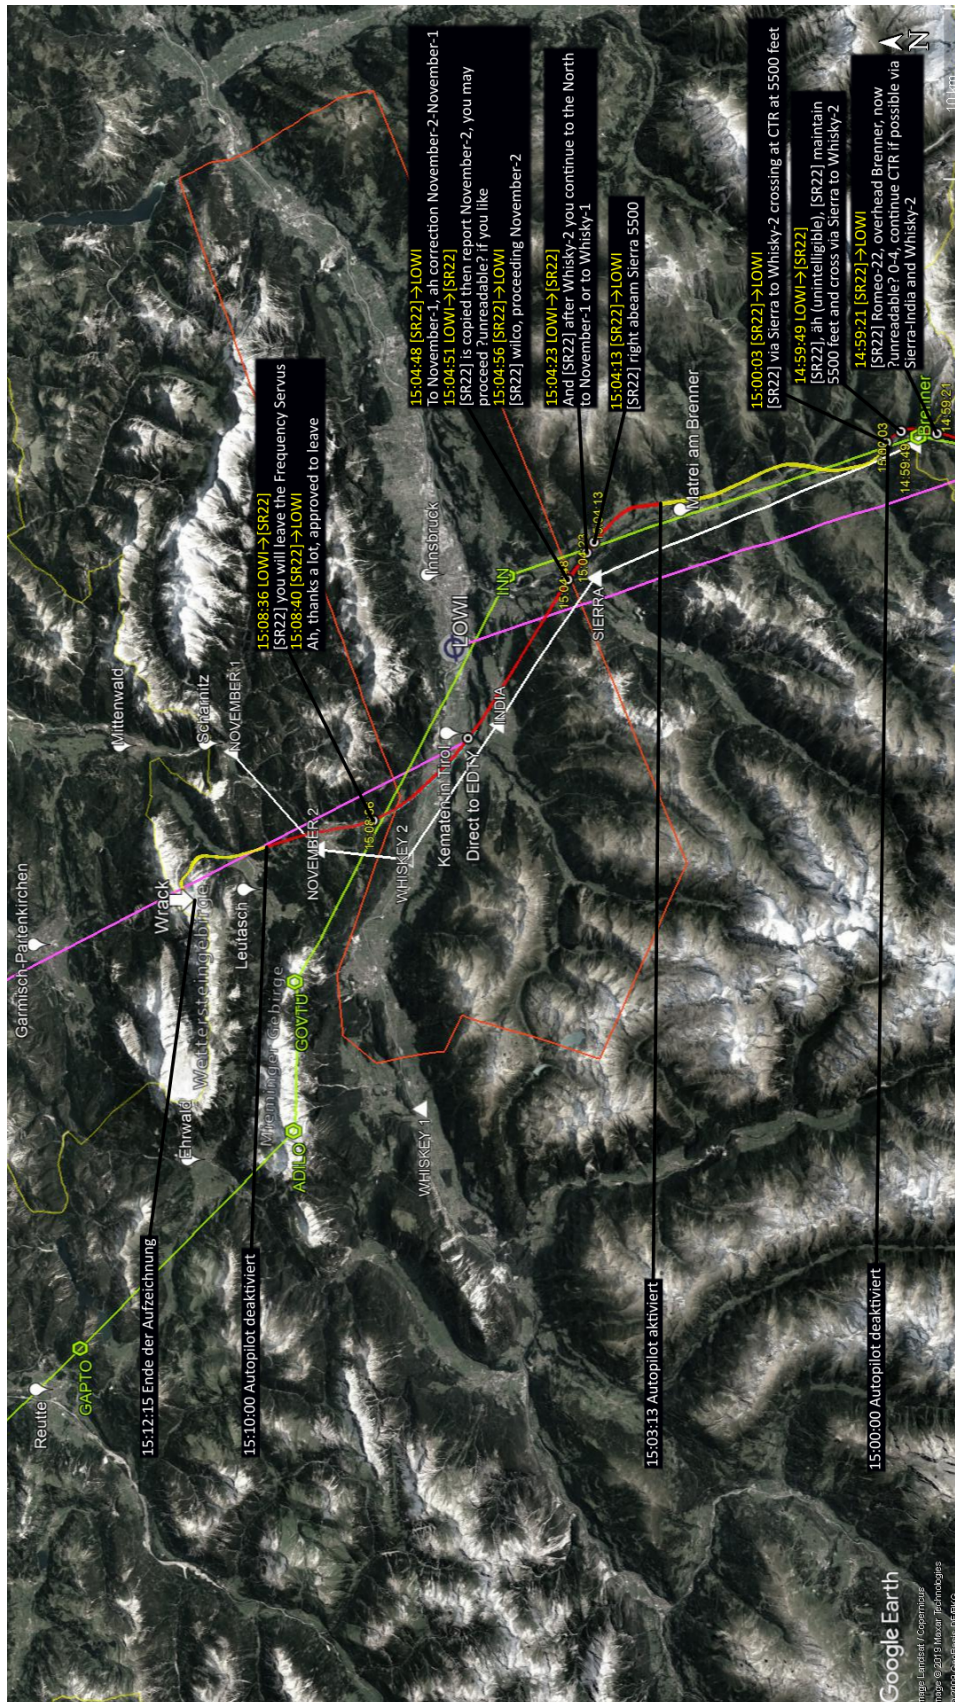
Abbildung 2 Übersicht Flug durch das Inntal inkl. ATC Kommunikation

Um 14:59:30 Uhr wurde die österreichisch-italienische Staatsgrenze überflogen. Abbildung 2 zeigt den weiteren Flugverlauf durch das Inntal bis zur Unfallstelle samt Funkverkehr mit der Flugverkehrskontrollstelle sowie die Verwendung des Autopiloten. Der Pilot folgte den Navigationspunkten für den Sichtflug (VFR) SIERRA – INDIA – WHISKEY 2 – NOVEMBER 2. Ab NOVEMBER 2 hielt sich der Pilot aber auf nördlichem Kurs Richtung Leutasch und Wettersteingebirge, anstatt Richtung NOVEMBER 1, wie es ursprünglich mit der Flugverkehrskontrollstelle LOWI TWR (Innsbruck Turm) kommuniziert wurde. Der Pilot deaktivierte um 15:10:00 Uhr den Autopiloten und leitete einen Steigflug mit einer durchschnittlichen Steigrate von 1000 ft/min ein. Die Fluggeschwindigkeit (IAS) betrug zu diesem Zeitpunkt 143 kt. Danach flog er in das Leutaschtal ein und mit einer Linkskurve um den Öfelekopf Richtung Leutascher Platt (Abbildung 3). Warum der Pilot nicht den Flug über NOVEMBER 1 oder im Leutaschtal Richtung Mittenwald (Deutschland) fortsetzte und stattdessen in das Wettersteingebirge einflog, konnte nicht festgestellt werden.

Der Flug wurde unter Sichtflugregeln durchgeführt. Die Besatzung des Luftfahrzeuges war während des Fluges durch die Kontrollzone Innsbruck (CTR LOWI) zum Zweck der Freigabe mit Innsbruck Turm (TWR – 120,100 MHz) in Kontakt. Der relevante Funkverkehr ist in Abbildung 2 ersichtlich.

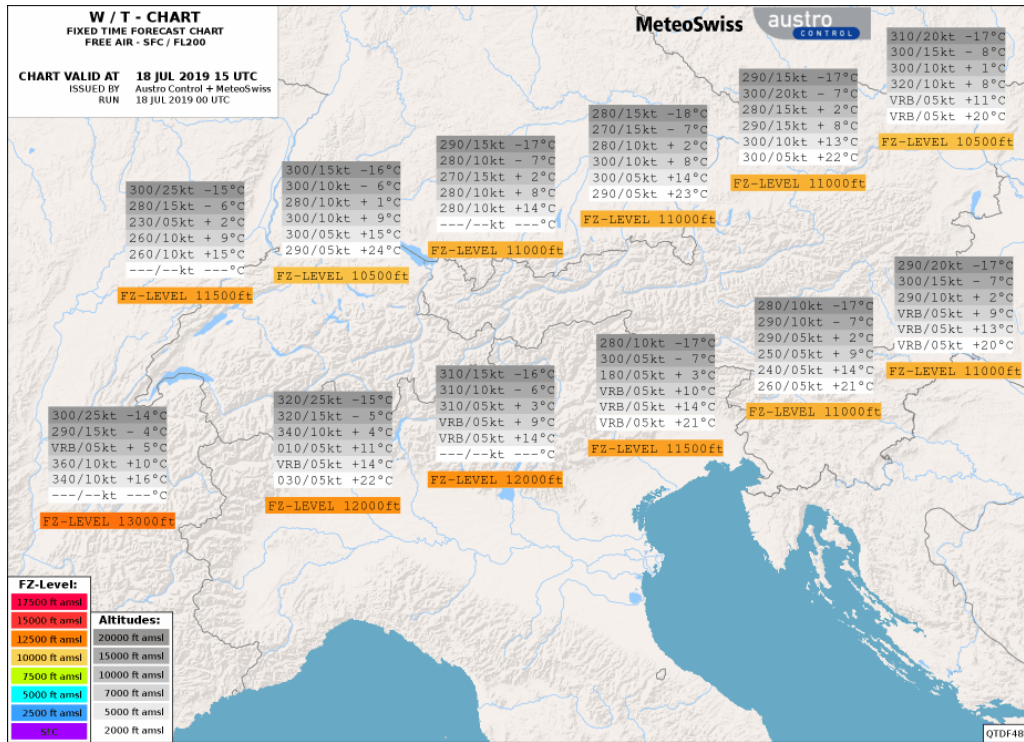
Abbildung 13 Wind- und Temperatur-Karte für 15:00 Uhr

Abbildung 13 zeigt die Prognosekarte für Windrichtung und -stärke sowie Temperaturen für verschiedene Orte und Höhen. Im Bereich des Unfallortes herrschten in 7000 ft Windverhältnisse von etwa 10 kt aus Richtung 280-300° (etwa West), die Temperatur lag bei etwa 8°C.

Die Temperatur auf Höhe der Unfallstelle betrug etwa 8°C, der Freezing Level lag auf etwa 11500 ft bzw. 11000 ft (Abschnitt 1.7.1 bzw. Abbildung 13). Vereisung des Luftfahrzeuges (Tragflächen, Steuerflächen, Staurohr) kann daher als beitragender Faktor ausgeschlossen werden.

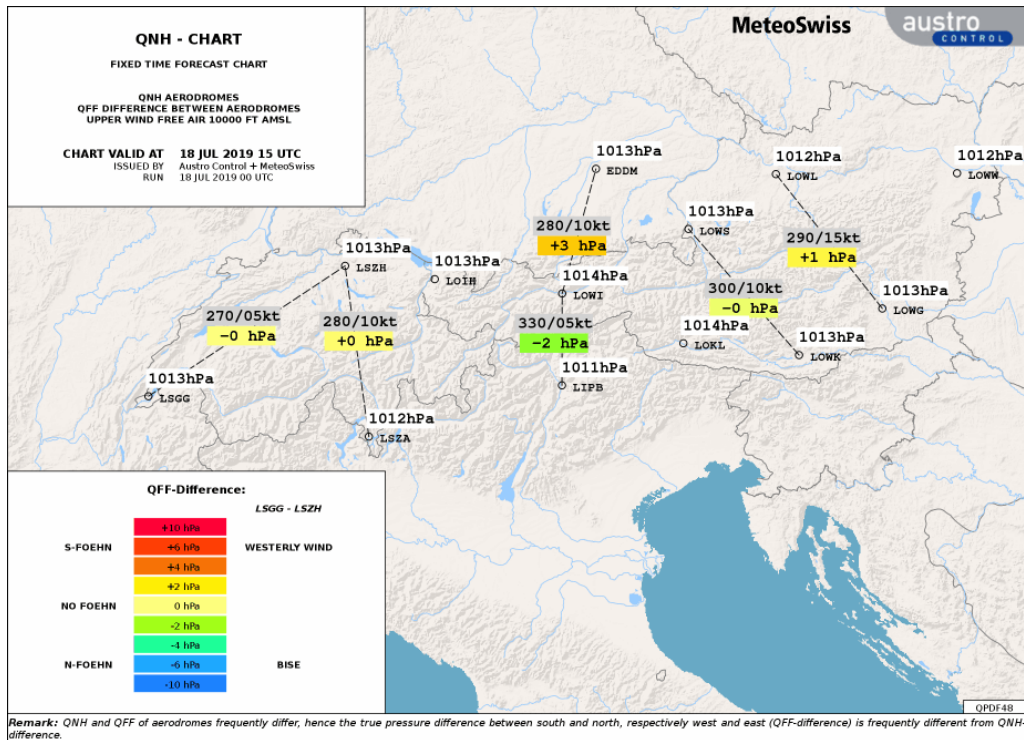
Abbildung 14 QNH- / Föhnkarte für 15:00 Uhr

Abbildung 14 zeigt die Prognosekarte für Luftdruckdifferenzen zwischen verschiedenen Orten und die dazugehörigen Windströmungen. Die Karte zeigte eine leicht positive Druckdifferenz von Innsbruck nach München, was grundsätzlich in einer Südföhnlage resultiert. Die Windangabe in der Karte lag dennoch bei 10 kt aus westlicher Richtung (280°).

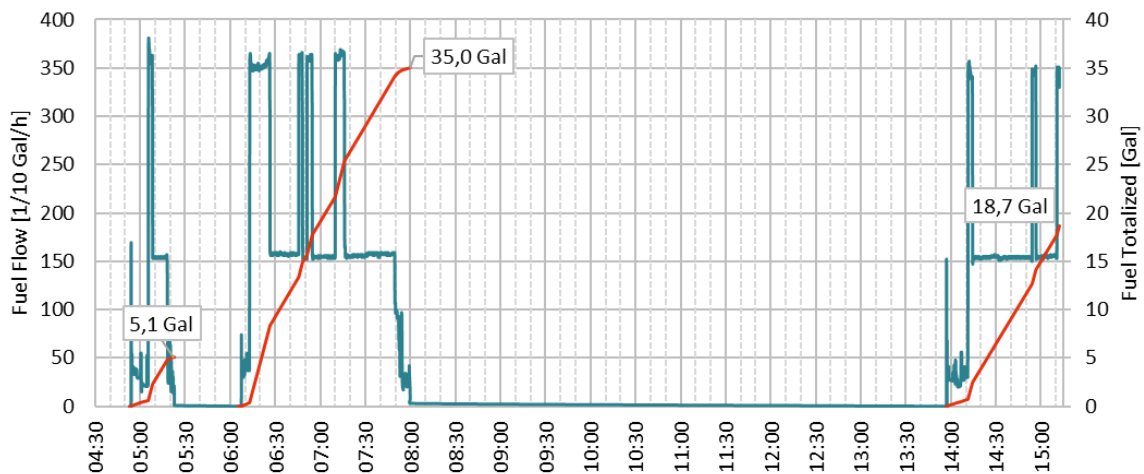
Abbildung 15 Fuel Flow und Summierter Treibstoffverbrauch (Totalized) der Flüge des Tages

Für die Flugstrecke vom Flugplatz Schwäbisch Hall (EDTY) zum Flughafen Brescia-Montichiari (LIPO) wurden laut RDM Aufzeichnung 132 Liter (35 Gallonen) Treibstoff verbraucht (siehe Abschnitt 1.11 und Abbildung 15). Vom Flughafen Brescia-Montichiari bis zum Unfallort wurden laut RDM Aufzeichnung wiederum 71 Liter (18,7 Gallonen) Treibstoff benötigt.

Eine exakte Ermittlung von Masse und Schwerpunkt konnte nicht mehr zweifelsfrei durchgeführt werden, da aufgrund des Brandes Unterlagen zerstört wurden und so die genaue Menge an Treibstoff nicht bekannt war, die beim Start am Flugplatz Schwäbisch Hall und am Flughafen Brescia-Montichiari an Bord war. Aus diesem Grund wurden zwei mögliche Szenarien für Masse und Schwerpunkt für die Flüge von Schwäbisch Hall nach Brescia-Montichiari und zurück gerechnet (Abschnitt 1.6.3). Bekannt ist jedenfalls, dass gemäß Abrechnung am Flugplatz Schwäbisch Hall 168,6 Liter Treibstoff getankt wurden und laut Auskunft des Flughafens Brescia-Montichiari dort kein Treibstoff getankt wurde. Die auf der Strecke verbrauchte Treibstoffmenge wurde gemäß RDM-Daten mit 35 Liter für den Hinflug und 18,7 Liter für den Rückflug (bis zum Unfallort) ermittelt, was sich sehr gut mit den Angaben in der Treibstoffplanung in Einklang bringen ließ. Der Treibstoffverbrauch lag während des Reisefluges mit etwa 15,1 Gal/Stunde im Normalbereich, bei Steigflügen sind Spitzenwerte bis über 35 Gal/Stunde erkennbar (Abbildung 15).

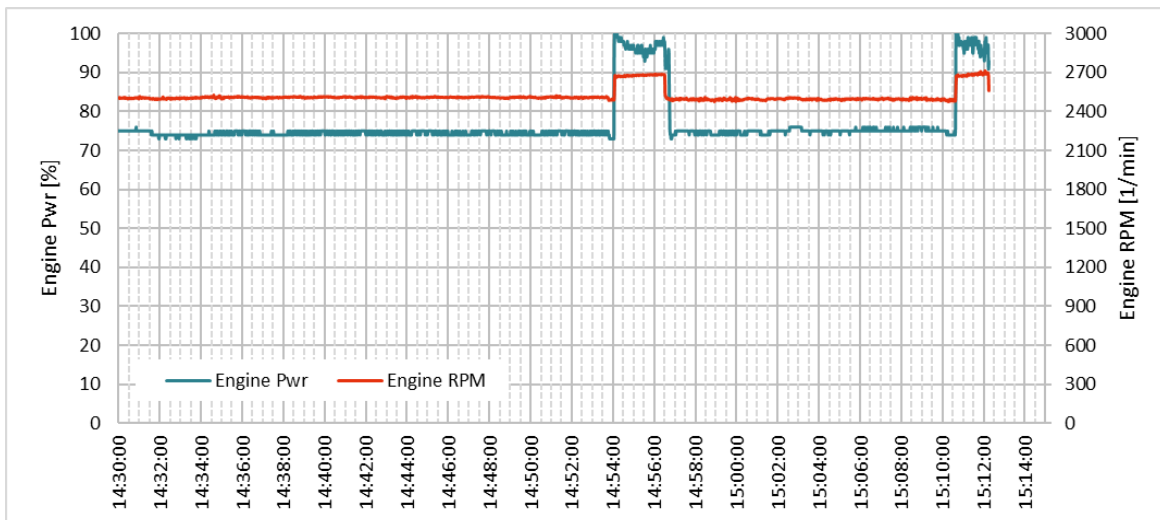
Abbildung 16 Motor Leistung (Power) und Drehzahl (RPM)

Aus den RDM-Daten ist ersichtlich, wie der Motor bis zum Aufprall gelaufen ist. Die Leistung lag in den letzten 2 Minuten bei etwa 95% bis 100%, davor bei ca. 75%. Die Drehzahl lag zuletzt konstant bei etwa 2680 U/min, davor bei 2500 U/min (Abbildung 16). Der Öldruck war bis zum Aufprall konstant und zeigte keine nennenswerten Schwankungen. Der Ansaugdruck lag bis 18 Minuten vor dem Aufprall bei etwa 29 inHg, danach fiel er auf durchschnittlich etwa 28 inHg (Abbildung 17). Eine dadurch verursachte Leistungsreduktion kann ausgeschlossen werden, da weder betriebliche Schwankungen anderer Motorparameter erkennbar sind, noch irgendeine Reaktion des Piloten anhand der RDM-
